**MANUTENZIONE ORDINARIA E STRAORDINARIA
DELLE COPERTURE, DELLE STRUTTURE MURARIE
E DEGLI APPARATI DECORATIVI DI
“VILLA REGINA” PRESSO GLI SCAVI DI BOSCOREALE**

PROGETTO ESECUTIVO

Relazione Generale

ELABORATO B - RELAZIONE GENERALE

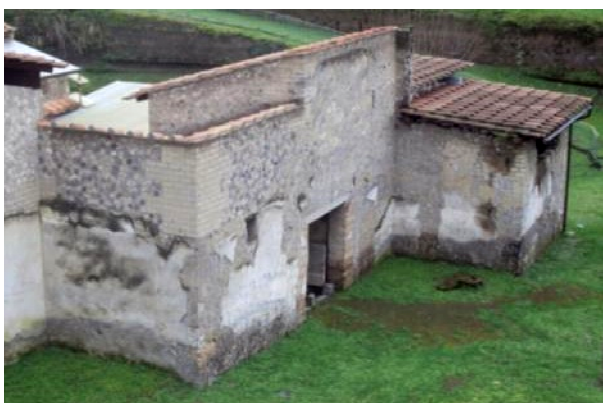
Il dissesto strutturale verificatosi nel 2010 ha richiamato l'attenzione sui numerosi fenomeni di degrado che interessavano diffusamente diverse altre coperture della villa, imputabili solo in parte alla mancata manutenzione di manti e lattonerie nell'ultimo quindicennio: un ruolo importante in relazione alla scarsa protezione dall'umidità delle strutture murarie e degli apparati decorativi presenti è infatti ascrivibile, come già detto, ad alcune scelte progettuali e ai difetti di esecuzione di alcune delle coperture moderne, costruite con oggetto scarso o nullo rispetto al filo superiore delle murature (rif. fig. 7), con conseguente imbibizione d'acqua delle sommità murarie e marcescenza delle teste delle travi in esse inserite (rif. fig. 8).

Fig. 7: Deposito, coperture eseguite a filo muratura.

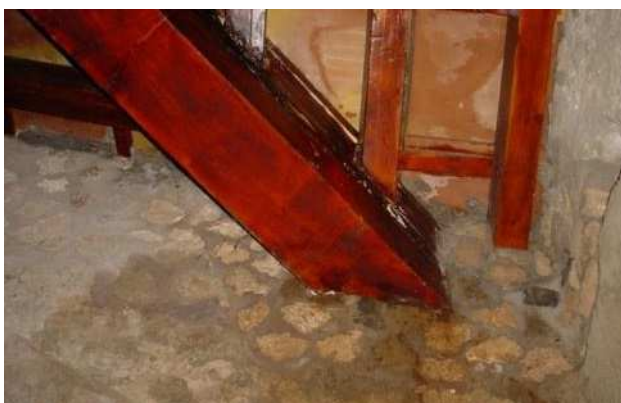
Fig. 8: Deposito, imbibizione delle travi dalla sommità muraria.

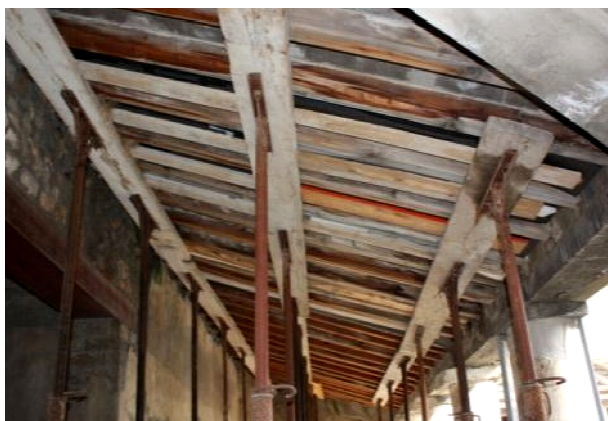
Fig. 9: Portico ovest, cedimento dei travetti del colonnato.

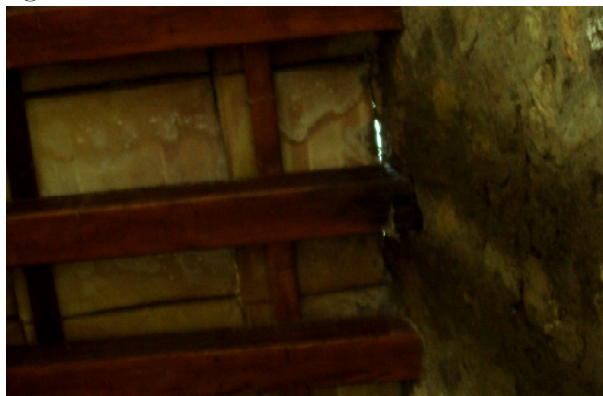
Fig. 11: Torcularium, marcescenza della testa di un travetto

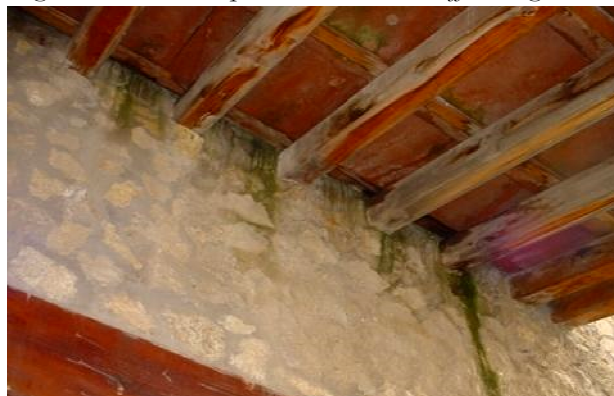
Fig. 12: Portico nord, infiltrazioni dall'attacco alla muratura.

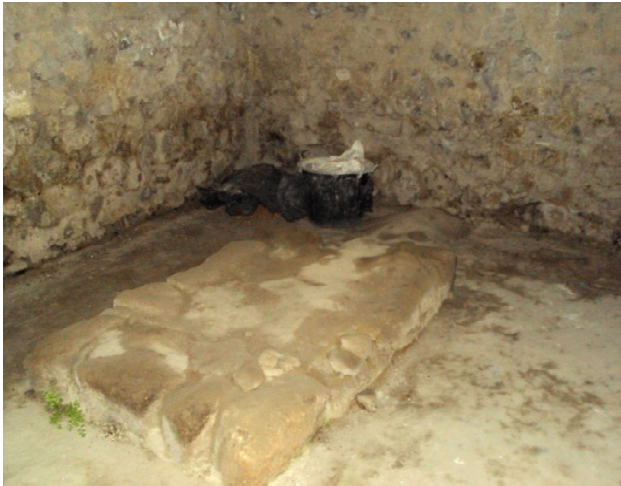
La messa in opera elementi laterizi di bassa qualità su coperture prive di impermeabilizzazione (i manti di Cucina e Triclinio-Fienile, pur risultando perfettamente integri all'esame visivo interno ed esterno, di fatto lasciano filtrare ingenti quantità d'acqua sui pavimenti sottostanti, rif. Figg. 13 e 14), e la realizzazione di nodi costruttivi problematici (teste delle travi prive di 'cuffie' di protezione in piombo, connessioni strutturali legno-calcestruzzo, ecc.) hanno ulteriormente contribuito al degrado delle coperture e degli ambienti sottostanti.

Fig. 13: Cucina, pavimento bagnato durante un evento piovoso.

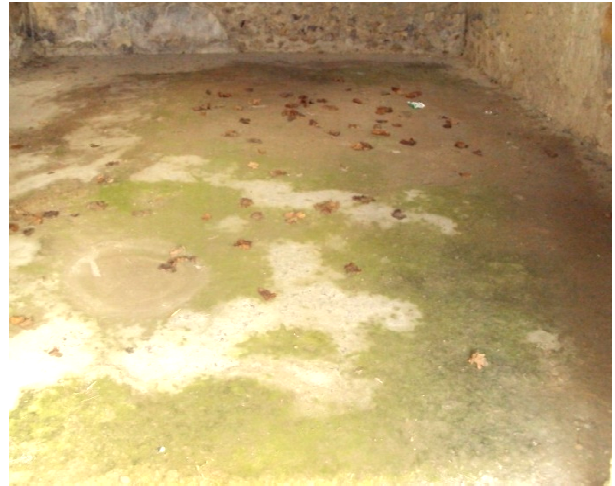
Fig. 14: Triclinio, pavimento bagnato durante un evento piovoso.

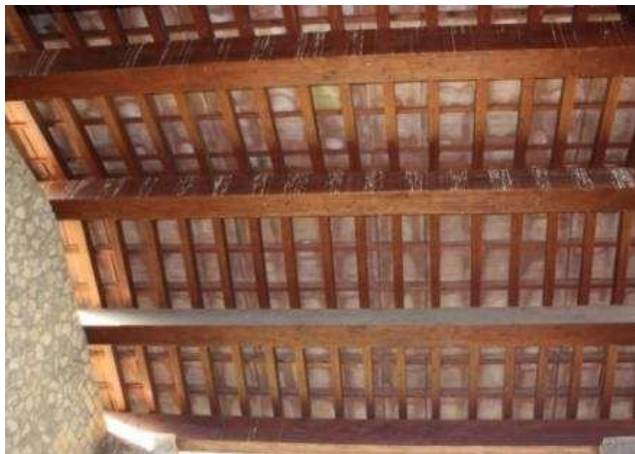
Inoltre, l'assenza di dispositivi per la dissuasione dei volatili sulle strutture di copertura, così come l'assenza di reti antipicchio in corrispondenza delle aperture, favoriscono l'insediamento nella villa di colonie di volatili, la cui presenza è testimoniata dai numerosi nidi presenti, oltre che dalle evidenti deiezioni su travi di copertura e pareti degli ambienti.

Fig. 15: Deiezioni di volatili sulle travi del Calcatorium.

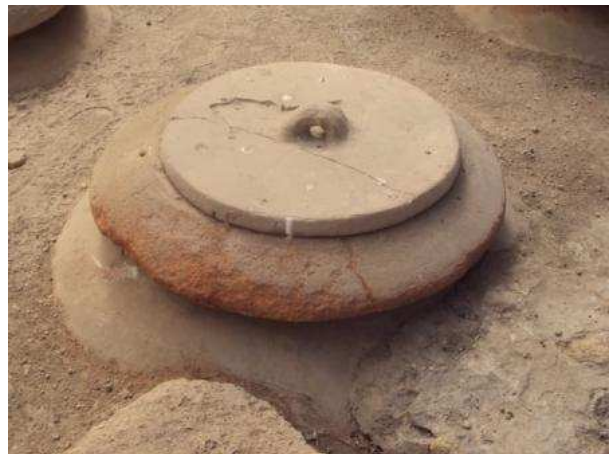
Fig. 16: Deiezioni di volatili sui dolia della Cella Vinaria.

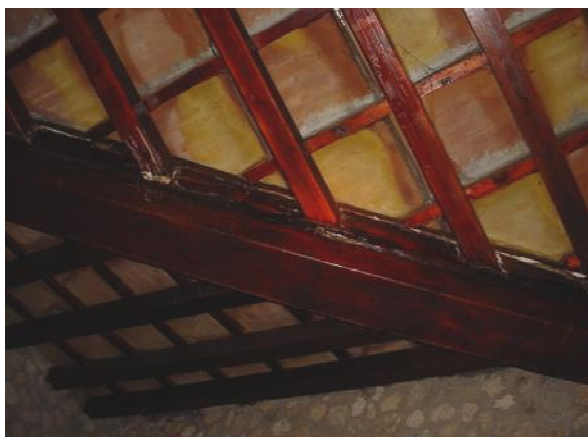
I fenomeni di marcescenza delle teste di travi e travetti sono dovuti sia all'assenza di 'cuffie' di isolamento dalla muratura, sia dallo scarso aggetto delle coperture, che nella maggior parte dei casi arrivano proprio a filo muro, ed espongono le sommità murarie a infiltrazioni costanti.

Fig. 23: Deposito, marcescenza della trave di compluvio.

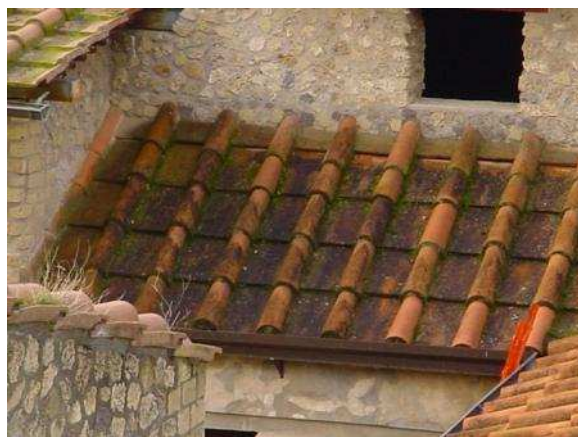
Fig. 24: Portico sud, manto laterizio bagnato ore dopo la pioggia.

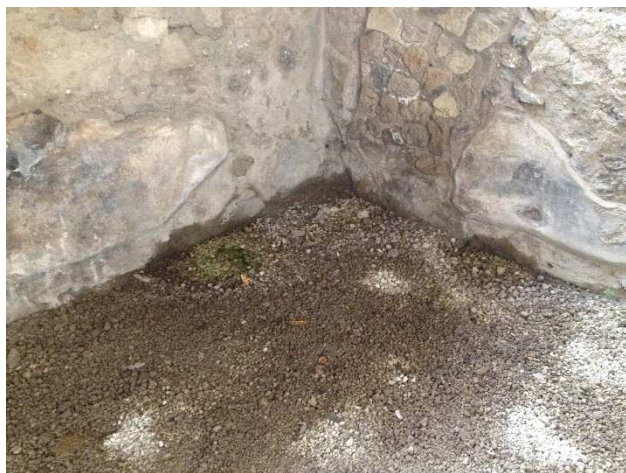
Riguardo le considerazioni sulla funzionalità e l'efficacia di questo sistema di coperture, si rileva che esso presenta importanti fenomeni di infiltrazione, condensa e gocciolamento, le cui conseguenze sono ben visibili sul piano di calpestio.

Fig. 28: Cubicolo Vbis, gocciolamento d'acqua sul lapillo e imbibizione del piede delle murature.

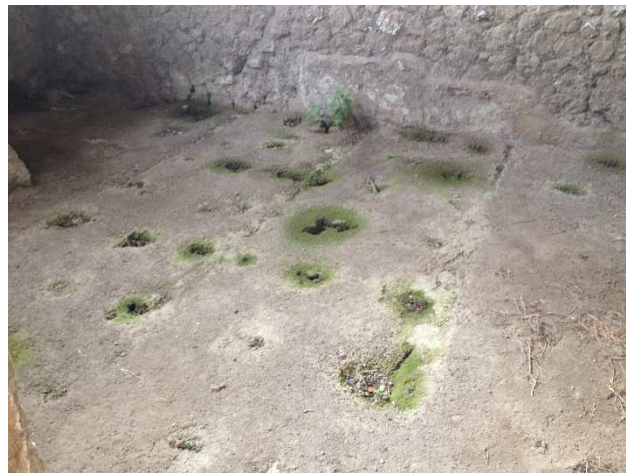
Fig. 29: Cubicolo XIII, gocciolamento d'acqua sul pavimento, presenza di microflora e piante superiori.

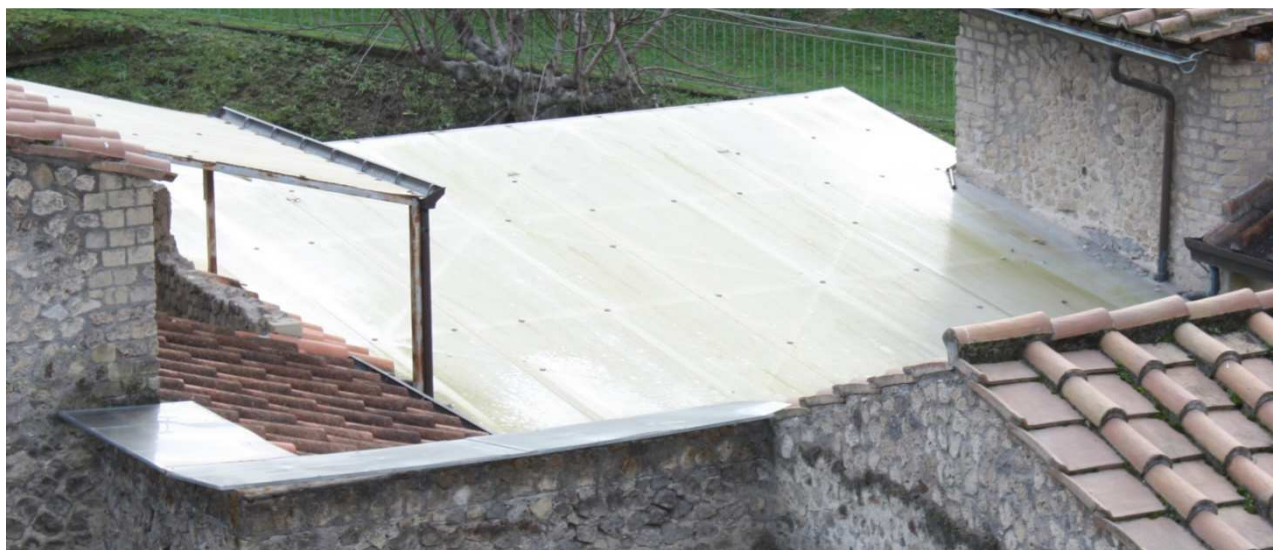
Fig. 30: Le due coperture a struttura metallica e lastre in polycarbonato: braccio nord del Portico (area VII) e Cella Vinaria.

Entrambe le coperture in esame, realizzate nel 2000, non presentano particolari problemi di obsolescenza, fatto salvo l'ingiallimento delle lastre in polycarbonato, e conservano la loro efficacia, proteggendo adeguatamente gli ambienti sottostanti dalle piogge.

Non altrettanto si può affermare per quanto riguarda la protezione dall'irradiazione solare, che a causa dei raggi UV può determinare variazioni di cromia sulle superfici dipinte e che, dal punto di vista dell'apporto di calore, è responsabile delle forti escursioni termiche che interessano gli ambienti antichi, le quali favoriscono i fenomeni di migrazione e cristallizzazione dei sali solubili per effetto della rapida evaporazione dell'umidità.
