**MANUTENZIONE ORDINARIA E STRAORDINARIA
DELLE COPERTURE, DELLE STRUTTURE MURARIE
E DEGLI APPARATI DECORATIVI DI
“VILLA REGINA” PRESSO GLI SCAVI DI BOSCOREALE**

PROGETTO ESECUTIVO

Relazione Generale

Elaborato: **B**

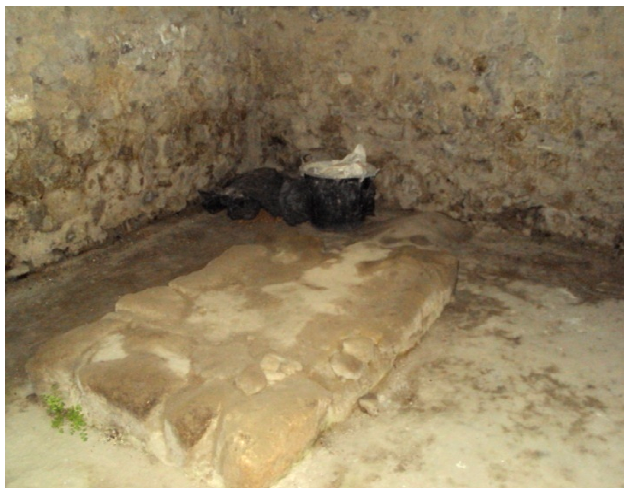
La messa in opera elementi laterizi di bassa qualità su coperture prive di impermeabilizzazione (i manti di Cucina e Triclinio-Fienile, pur risultando perfettamente integri all'esame visivo interno ed esterno, di fatto lasciano filtrare ingenti quantità d'acqua sui pavimenti sottostanti, rif. Figg. 13 e 14), e la realizzazione di nodi costruttivi problematici (teste delle travi prive di 'cuffie' di protezione in piombo, connessioni strutturali legno-calcestruzzo, ecc.) hanno ulteriormente contribuito al degrado delle coperture e degli ambienti sottostanti.

Fig. 13: Cucina, pavimento bagnato durante un evento piovoso.

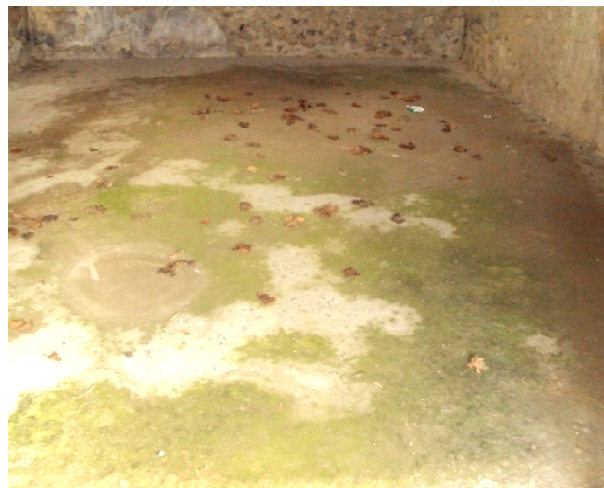
Fig. 14: Triclinio, pavimento bagnato durante un evento piovoso.

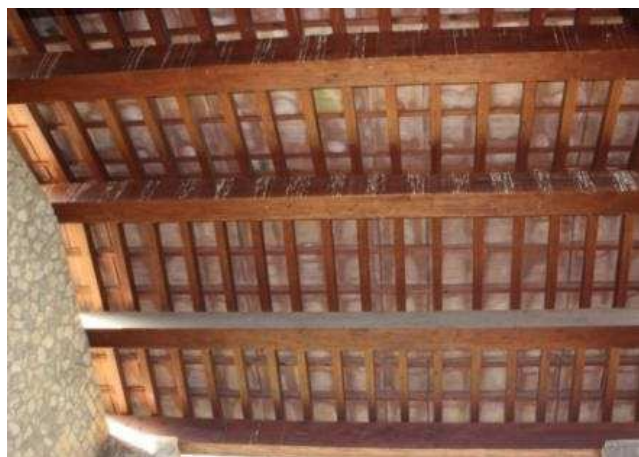
Inoltre, l'assenza di dispositivi per la dissuasione dei volatili sulle strutture di copertura, così come l'assenza di reti antipicchio in corrispondenza delle aperture, favoriscono l'insediamento nella villa di colonie di volatili, la cui presenza è testimoniata dai numerosi nidi presenti, oltre che dalle evidenti deiezioni su travi di copertura e pareti degli ambienti.

Fig. 15: Deiezioni di volatili sulle travi del Calcatorium.

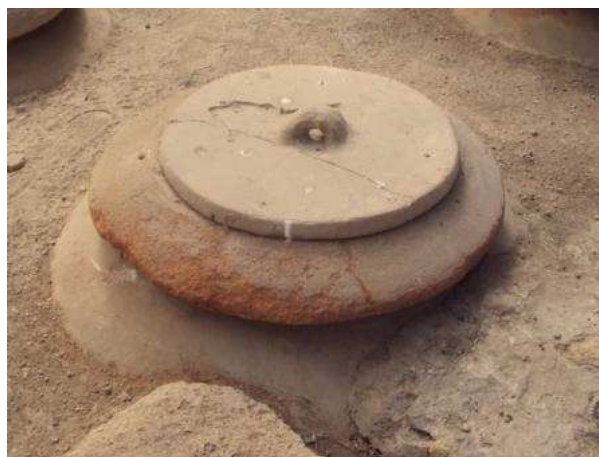
Fig. 16: Deiezioni di volatili sui dolia della Cella Vinaria.

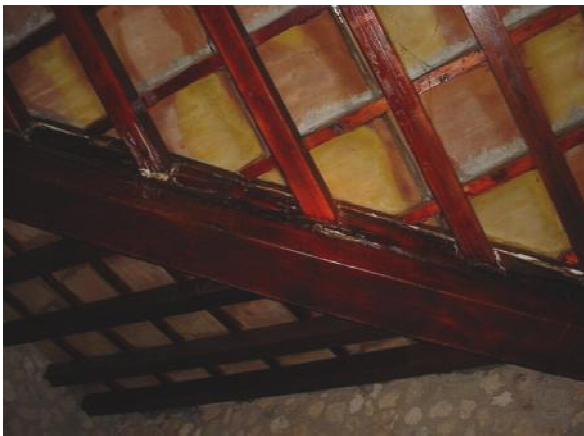
I fenomeni di marcescenza delle teste di travi e travetti sono dovuti sia all'assenza di 'cuffie' di isolamento dalla muratura, sia dallo scarso aggetto delle coperture, che nella maggior parte dei casi arrivano proprio a filo muro, ed espongono le sommità murarie a infiltrazioni costanti.

Fig. 23: Deposito, marcescenza della trave di compluvio.

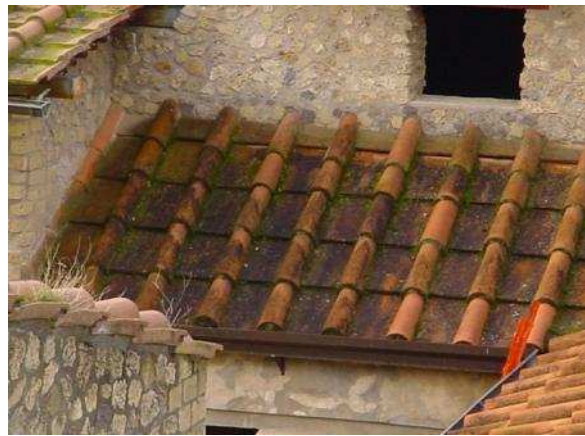
Fig. 24: Portico sud, manto laterizio bagnato ore dopo la pioggia.

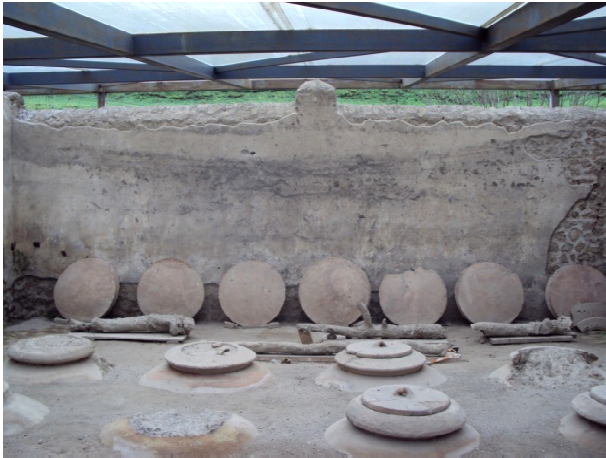
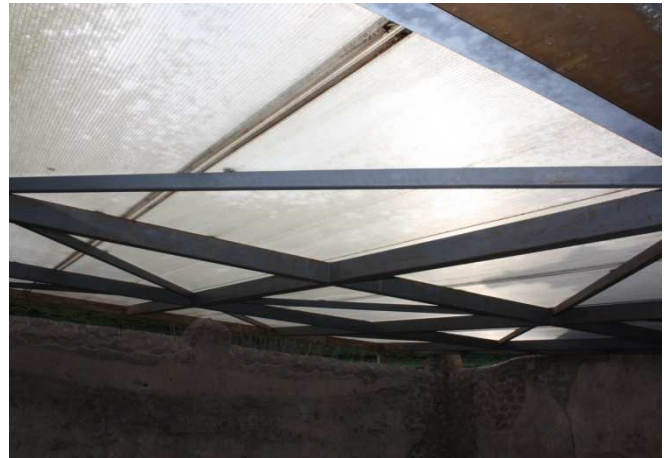
Fig. 30: Le due coperture a struttura metallica e lastre in polycarbonato: braccio nord del Portico (area VII) e Cella Vinaria.

Fig. 31: Vista dal basso della copertura della Cella Vinaria. Fig. 32: Dettagli della struttura metallica, Cella Vinaria.

Entrambe le coperture in esame, realizzate nel 2000, non presentano particolari problemi di obsolescenza, fatto salvo l'ingiallimento delle lastre in polycarbonato, e conservano la loro efficacia, proteggendo adeguatamente gli ambienti sottostanti dalle piogge.

Non altrettanto si può affermare per quanto riguarda la protezione dall'irradiazione solare, che a causa dei raggi UV può determinare variazioni di cromia sulle superfici dipinte e che, dal punto di vista dell'apporto di calore, è responsabile delle forti escursioni termiche che interessano gli ambienti antichi, le quali favoriscono i fenomeni di migrazione e cristallizzazione dei sali solubili per effetto della rapida evaporazione dell'umidità.
