**MANUTENZIONE ORDINARIA E STRAORDINARIA
DELLE COPERTURE, DELLE STRUTTURE MURARIE
E DEGLI APPARATI DECORATIVI DI
“VILLA REGINA” PRESSO GLI SCAVI DI BOSCOREALE**

PROGETTO ESECUTIVO

Schede di Restauro delle Superfici di Pregio

Elaborato: C.3.1

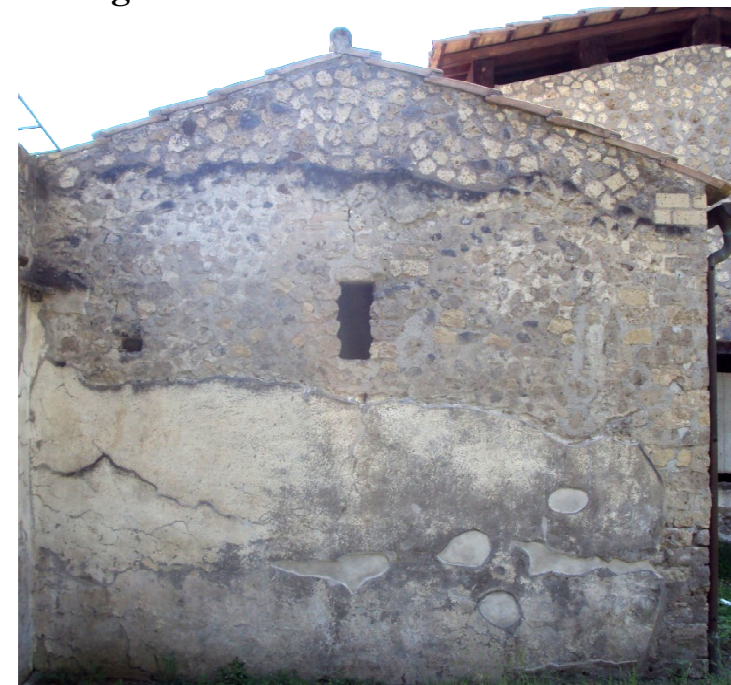
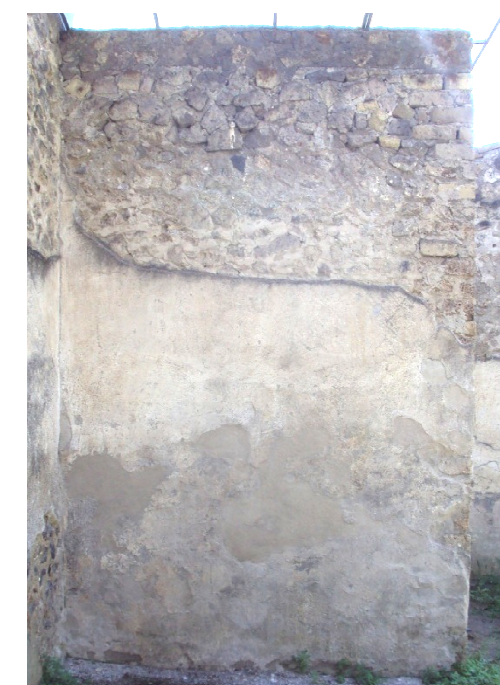
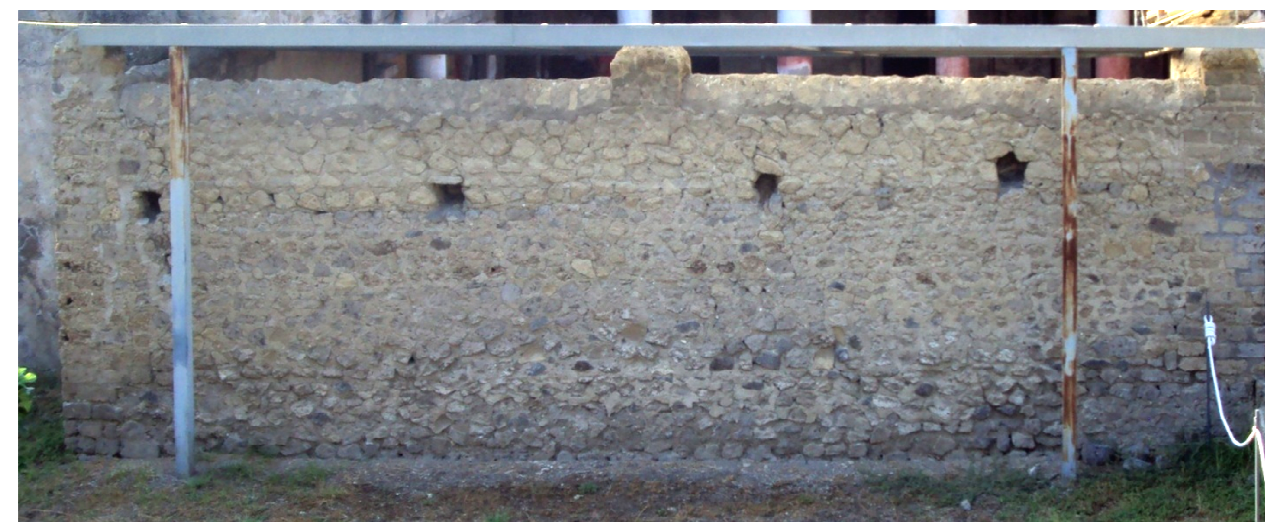
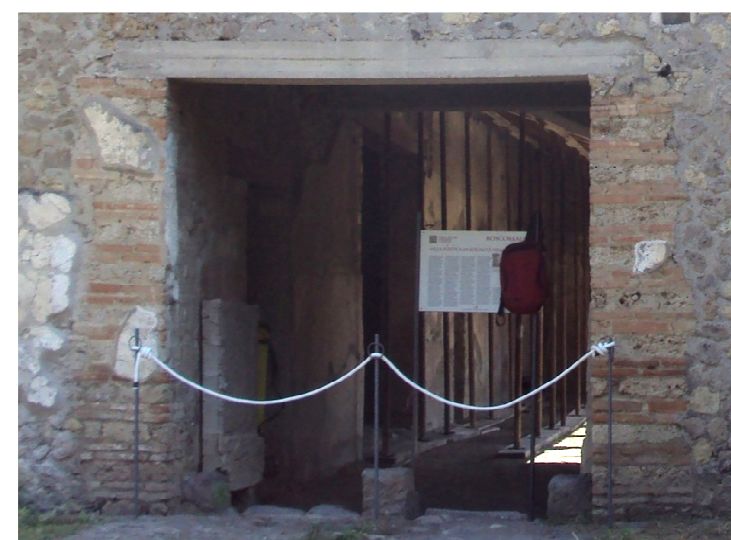
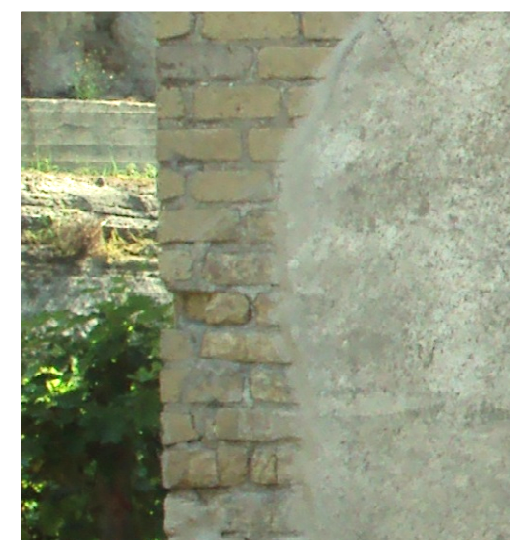
MURATURE ESTERNE ORIGINALI

Si presentano in discreto stato conservativo.

- Copiosi depositi di particellato atmosferico e terriccio di sedimentazione.
- Cospicua presenza di biodeteriogeni (microflora e piante superiori, batteri, guano di volatili, nidi di insetti).
- Vaste zone con stuccature in malta cementizia.
- Presenza di lacerti di strato di sigillatura dei giunti tra i tufelli, in terra cruda.
- Cavillature, crepe, fessure e soluzioni di continuità.
- Sporadiche lacune.

- Trattamento di tutta la superficie con specifico biocida per il controllo della microflora e batteri (soluzione acquosa di sali quaternari di ammonio al 4%, Benzalconio Cloruro).

- Trattamento biocida diserbante a spruzzo per le erbacee e piante superiori (tipo Pantox). Si rammenta che i prodotti biocidi necessitano di 20 giorni per espletare la loro azione.

- Rimozione, con pennelli morbidi, di tutti i depositi di particellato atmosferico e terriccio di sedimentazione.
- Rimozione meccanica dei vegetali devitalizzati e nidi animali.

- Dove si rendesse necessario, consolidamento della terra cruda originale tramite percolazioni localizzate di consolidante inorganico (silicato di etile Wacker OH 100) sino a rifiuto.

- Stuccatura dei difetti di superficie (fessure e soluzioni di continuità) con malta di calce aerea (grassello) e idonei aggregati, prestando particolare attenzione alla granulometria e cromia dell'impasto.

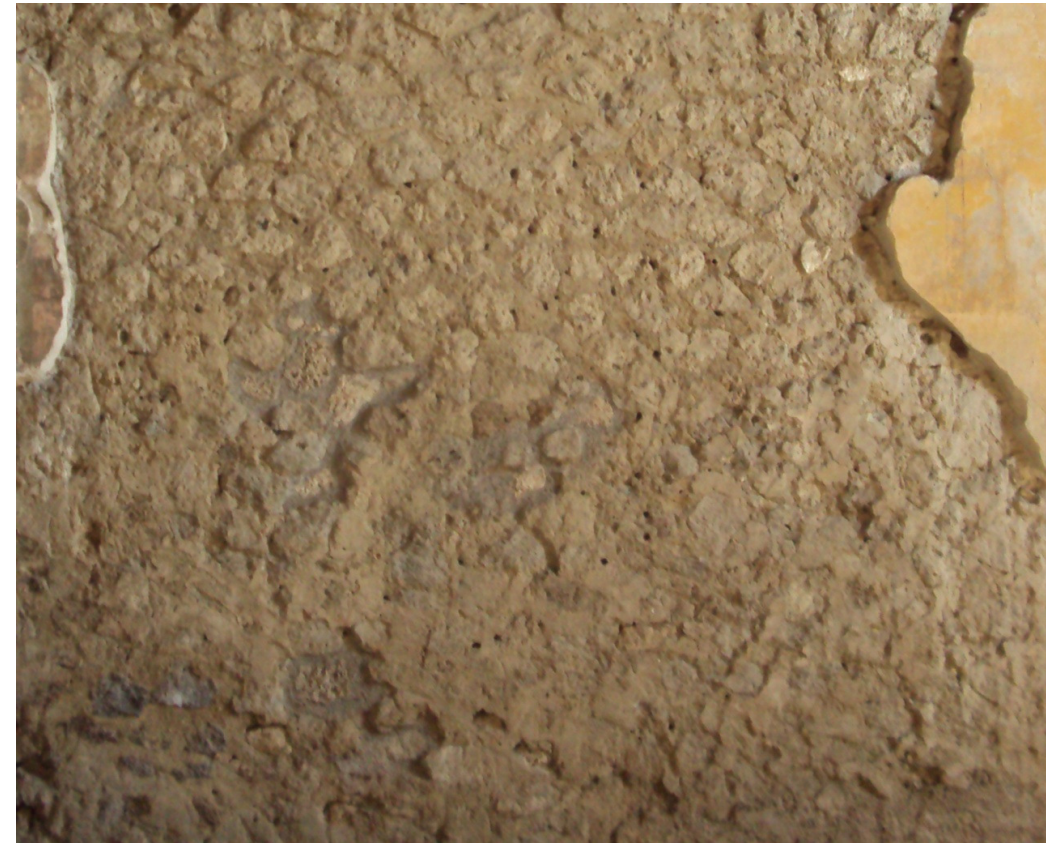
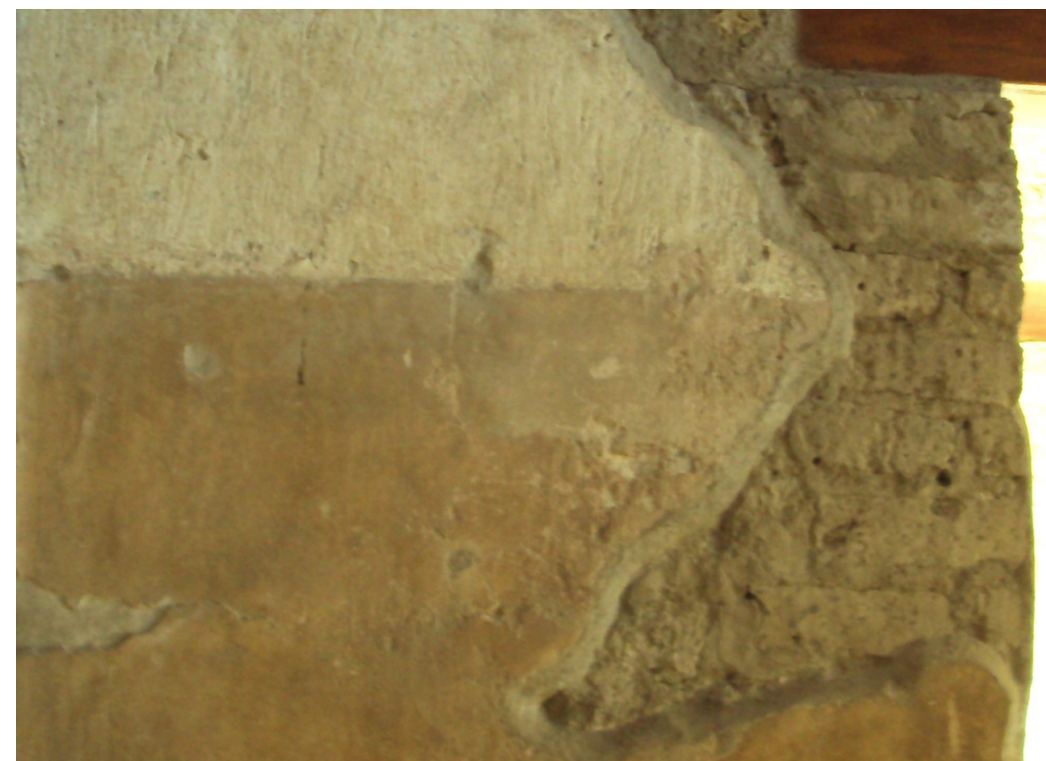
MURATURE INTERNE ORIGINALI

Si presentano in discreto stato conservativo.

- Copiosi depositi di particellato atmosferico e terriccio di sedimentazione.
- Presenza di biodeteriogeni (microflora e piante superiori, batteri, nidi di insetti).
- Presenza di uno strato originale di sigillatura dei giunti tra i tufelli, in terra cruda.
- Presenza di patine biancastre superficiali determinate da efflorescenze saline.
- Porzioni irregolari con stuccature in malta cementizia (?) a risarcimento della malta di allettamento tra i tufelli.
- Cavillature, crepe, fessure e soluzioni di continuità.

- Trattamento di tutta la superficie con specifico biocida per il controllo della microflora e/o batteri (soluzione acquosa di sali quaternari di ammonio al 4%, Benzalconio Cloruro).

- Trattamento biocida diserbante a spruzzo per le specie erbacee e piante superiori (tipo Pantox). Si rammenta che i prodotti biocidi necessitano di 20 giorni per espletare la loro azione.

- Rimozione, con pennelli morbidi, di tutti i depositi di particellato atmosferico e terriccio di sedimentazione.
- Rimozione meccanica dei nidi d'insetti e piante superiori devitalizzate.

- Pulitura delle patine biancastre (efflorescenze saline) tramite lavaggio e/o impacco di sepiolite ed acqua demineralizzata.
- Qualora se ne verificasse il fabbisogno, consolidamento della terra cruda originale tramite percolazioni localizzate di consolidante inorganico (silicato di etile tipo Wacker OH 100) sino a rifiuto.

- Dove necessario, per la stabilità locale, risarcimento dei difetti di superficie (fessure, lacune) con malta di calce aerea (grassello) di idonea cromia e granulometria.

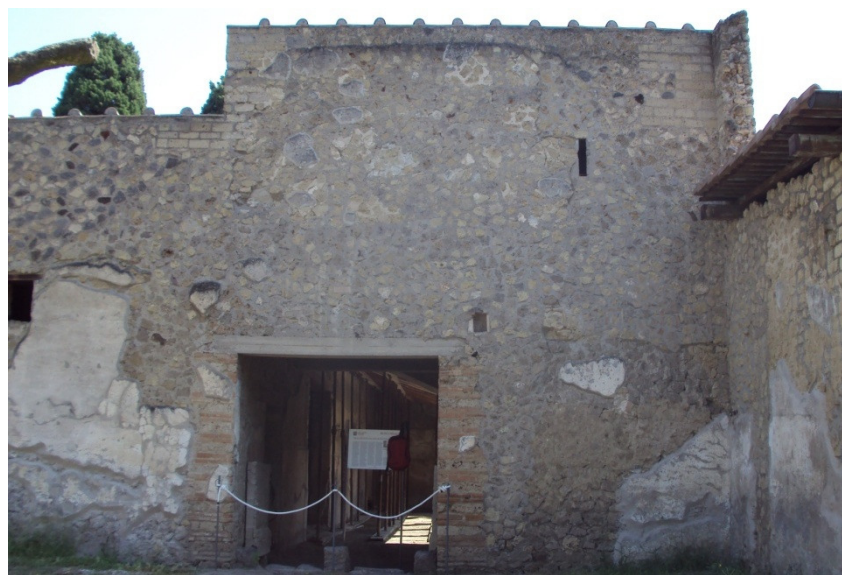
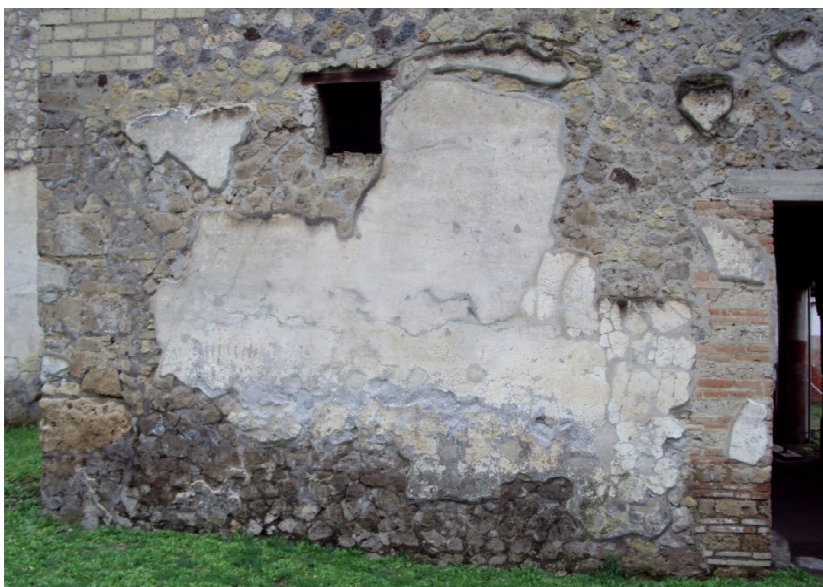
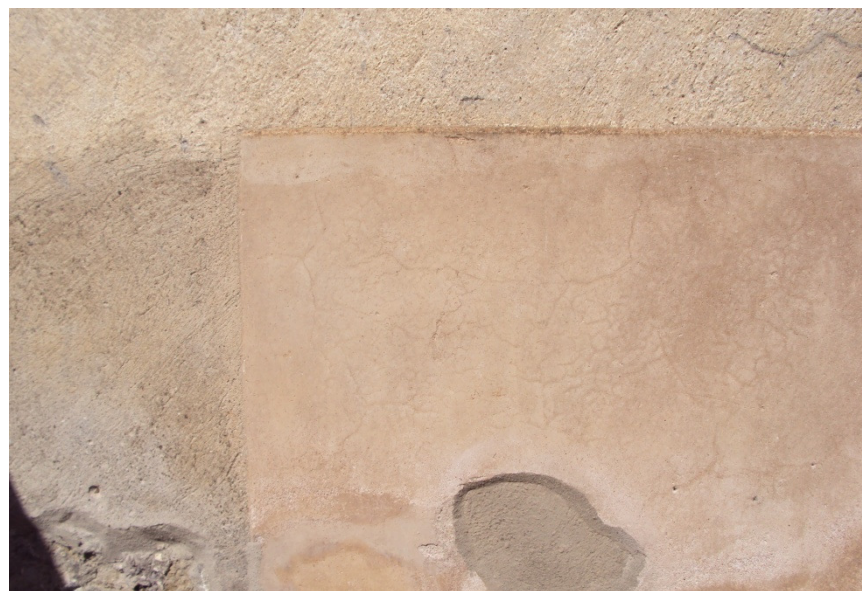
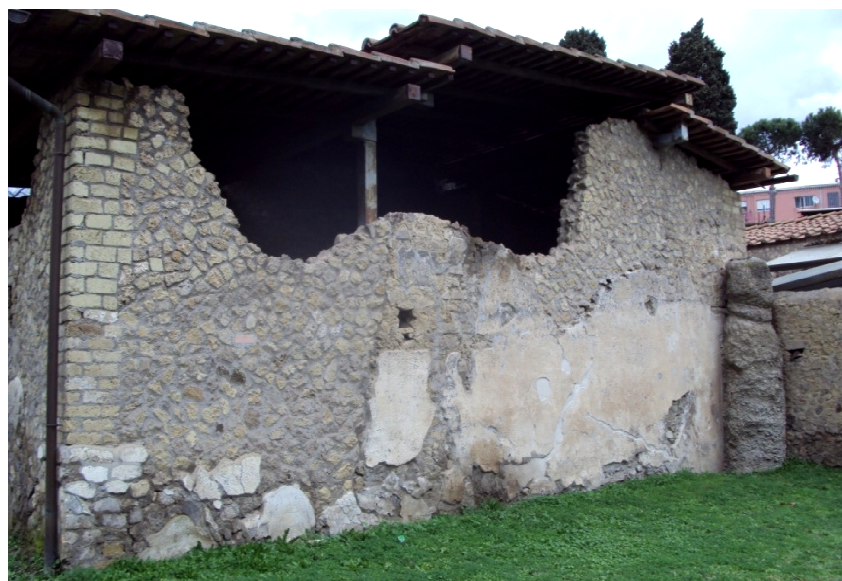
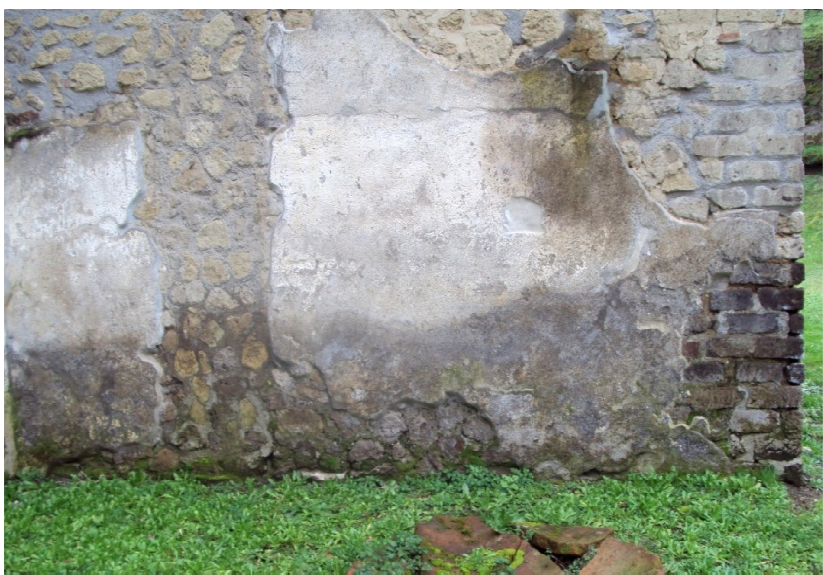
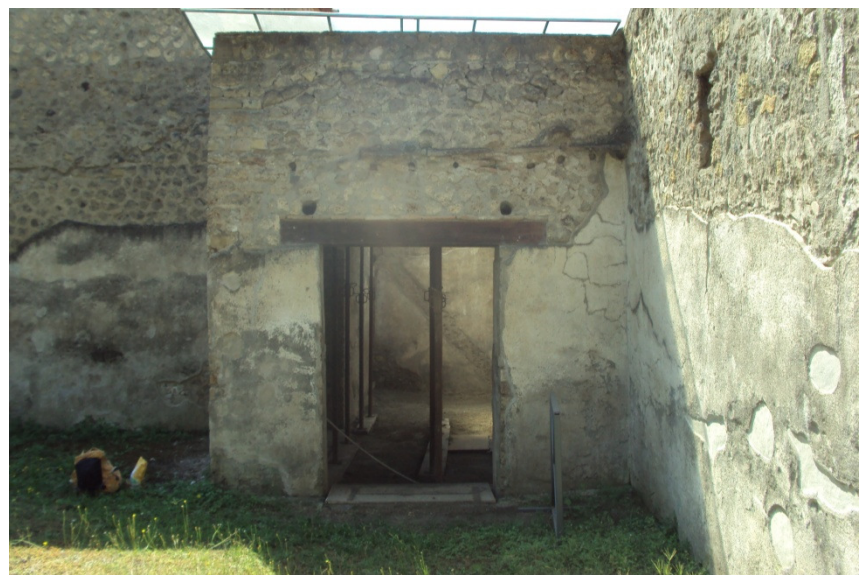
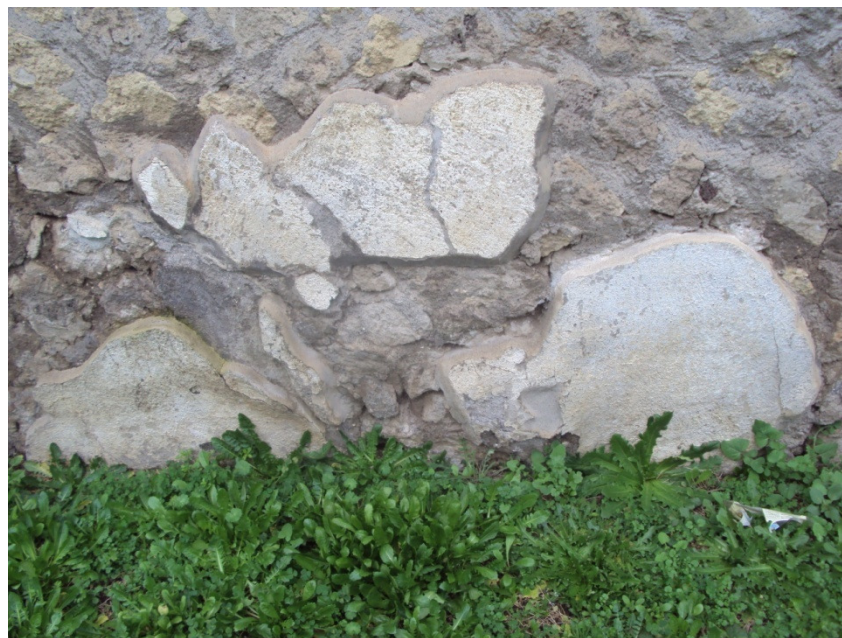
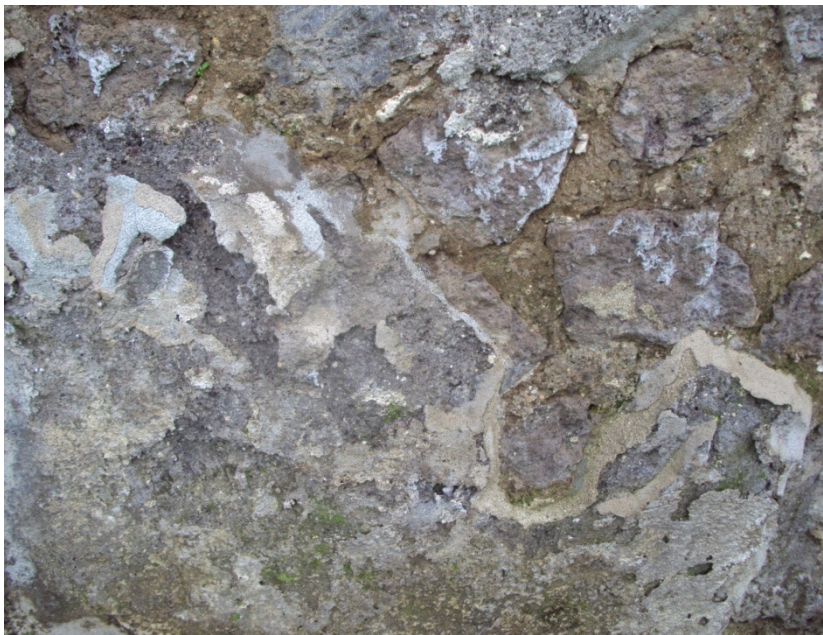
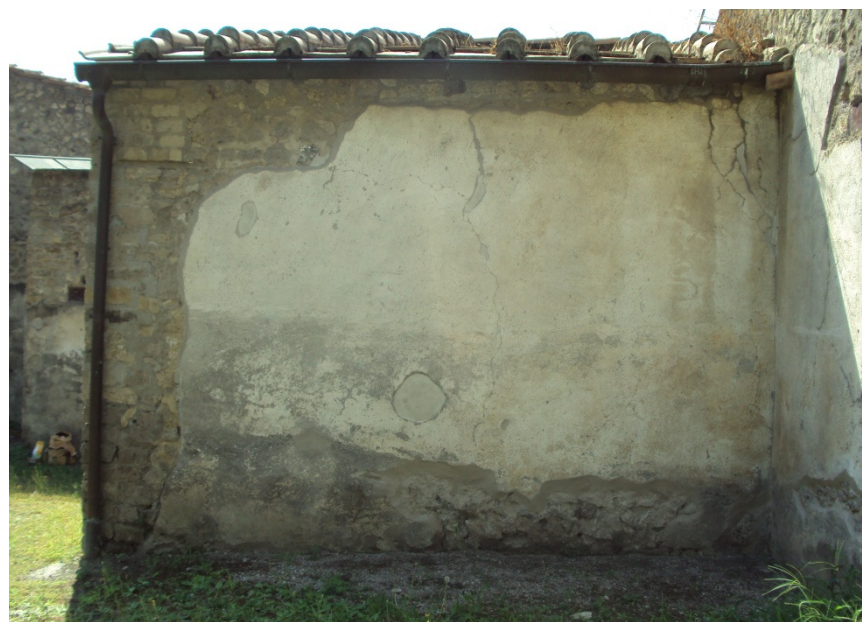
INTONACI ESTERNI

Presentano le medesime tipologie di degrado degli intonaci interni, con una relativa amplificazione del deterioramento indotto dalla presenza più cospicua di biodeteriogeni e dall'esposizione diretta al dilavamento ed agli agenti atmosferici esterni.

- Fortissimo ingrigimento delle superfici policrome imputabile a depositi di particellato atmosferico e polveri incoerenti.
- Diffusa presenza di agenti biodeteriogeni (microflora, piante superiori e/o batteri; nidi di insetti).

- Discontinua presenza di patine biancastre (efflorescenze saline).
- Presenza di macchie di umidità nelle parti inferiori delle pareti: l'umidità di risalita capillare dal terreno e l'esposizione diretta agli agenti atmosferici esterni alimentano i fenomeni di deterioramento ad esse correlati.

- Sporadici fenomeni di mancanza di coesione superficiale e degli strati preparatori, con perdita di materiale costitutivo originale.
- Perdita di adesione degli strati preparatori dal supporto murario: si osserva spesso la linea di stacco lungo i bordi protetti dai "lacertini".

- Cavillature, crepe, fessure e soluzioni di continuità.
- Lacune.
- Presenza di numerose integrazioni a malta sottolivello in corrispondenza delle zone lacunose più ampie, eseguite in precedenti interventi di restauro; laddove le lacune sono di entità dimensionale minore, le stuccature sono talora a livello. L'aspetto di alcune integrazioni suggerisce l'utilizzo di malta cementizia.

- Trattamento di tutta la superficie con specifico biocida per il controllo della microflora (soluzione acquosa di sali quaternari di ammonio al 4%, Benzalconio Cloruro). Si rammenta che il prodotto biocida necessita di 20 giorni per espletare la sua azione.
- Trattamento biocida diserbante per la devitalizzazione di erbacee e/o piante superiori (tipo Pantox).

- Rimozione, con pennelli morbidi, di tutti i depositi di polveri incoerenti e simultanea delicata aspirazione delle stesse per evitarne il turbinio ed il successivo ri-deposito.

- Rimozione meccanica dei nidi d'insetti.
- Risarcimento dei difetti di coesione della pellicola pittorica e degli strati preparatori con applicazione di consolidante inorganico percolato a siringa (silicato di etile tipo Wacker OH 100 e/o dispersione acquosa colloidale di silice, nano silice tipo Nano Estel).

- Pulitura delle superfici monocrome da materiali spuri e/o residui di prodotti fissativi pregressi tramite applicazione di tensioattivi e/o idonei solventi organici, se necessario gelificati o supportati da opportuno agente tixotropico.

- Risarcimento dei difetti di adesione tramite infiltrazioni a siringa di malta di calce idraulica naturale micronizzata (malta "Torraca" o premiscelato Mapei F 21).

- Estrazione dei sali solubili, dove presenti, tramite impacchi di sepiolite ed acqua demineralizzata.
- Stuccatura dei difetti di superficie utilizzando una malta di calce aerea (grassello) di idonea cromia e granulometria.

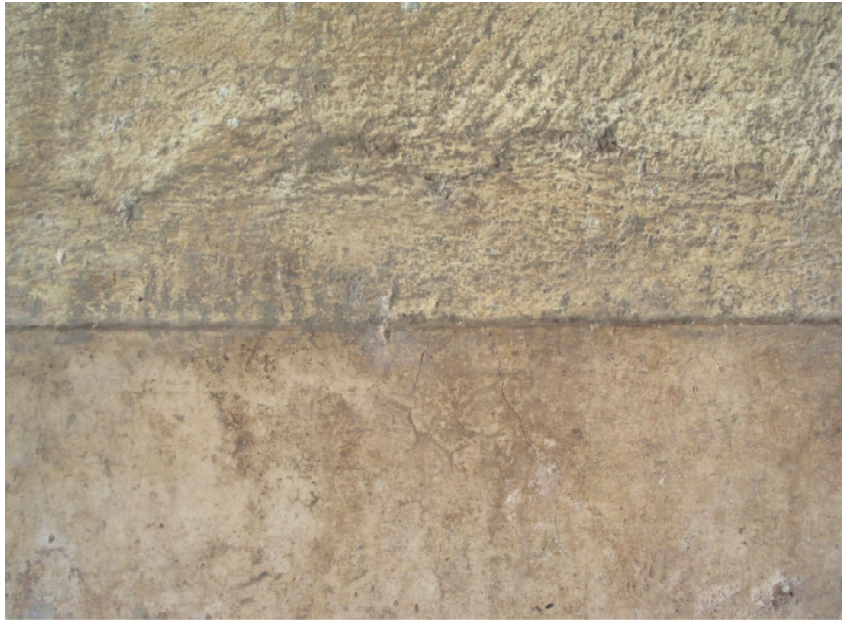
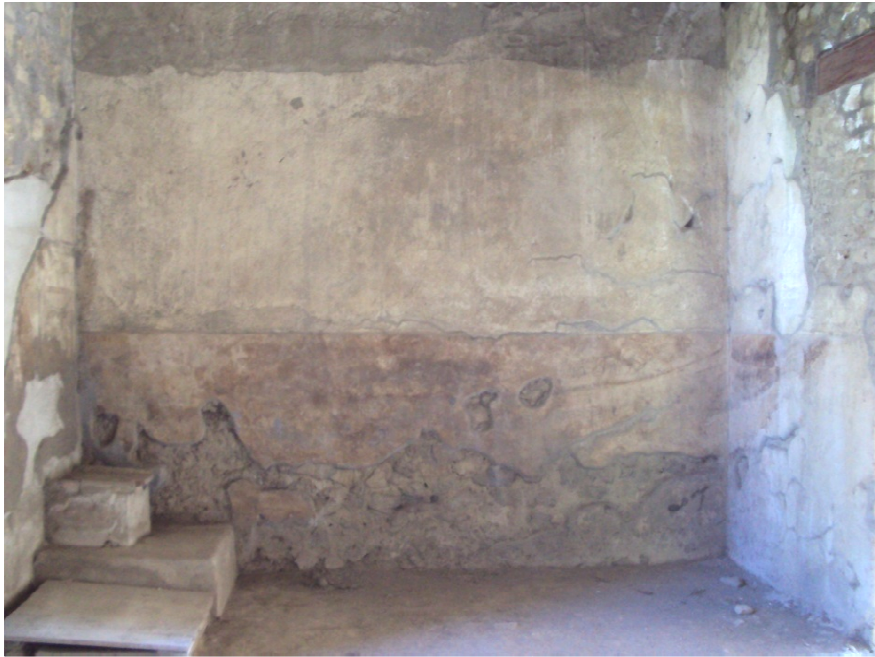
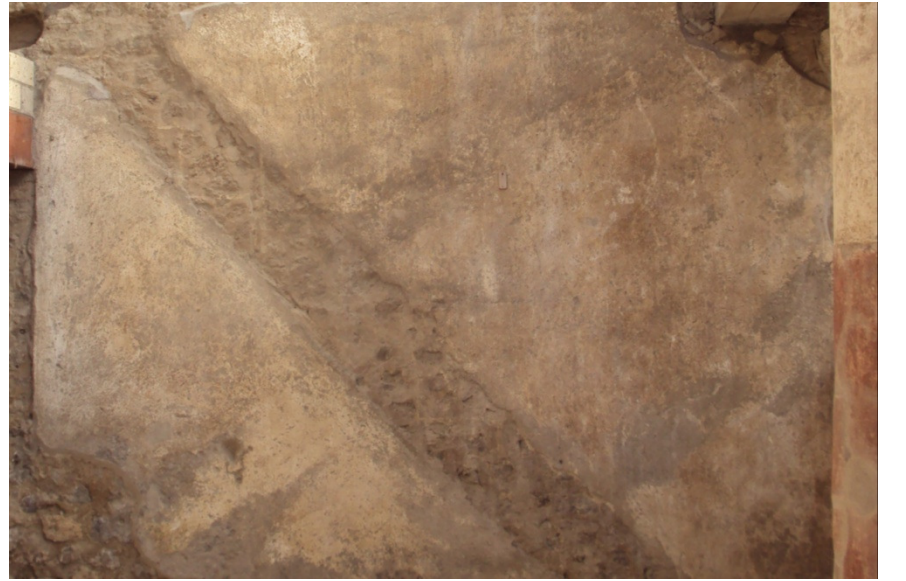
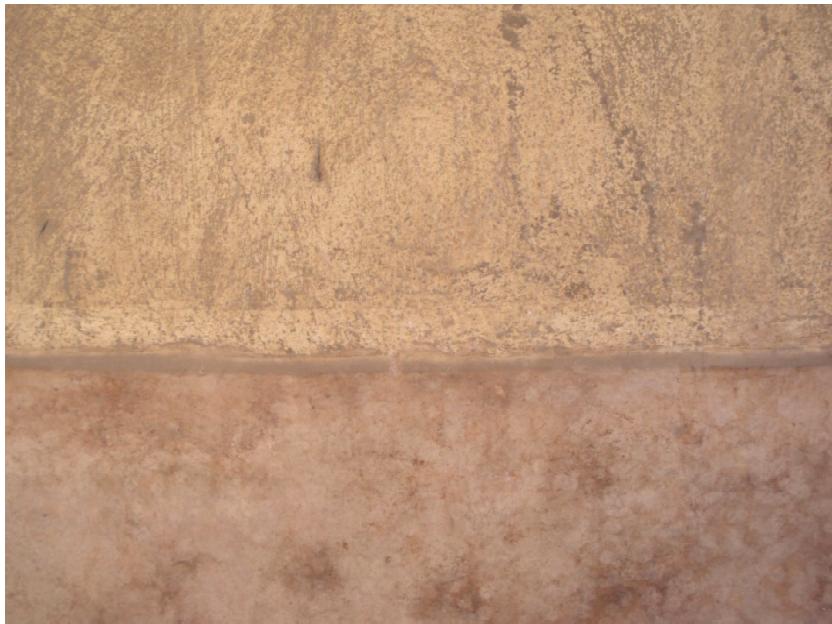
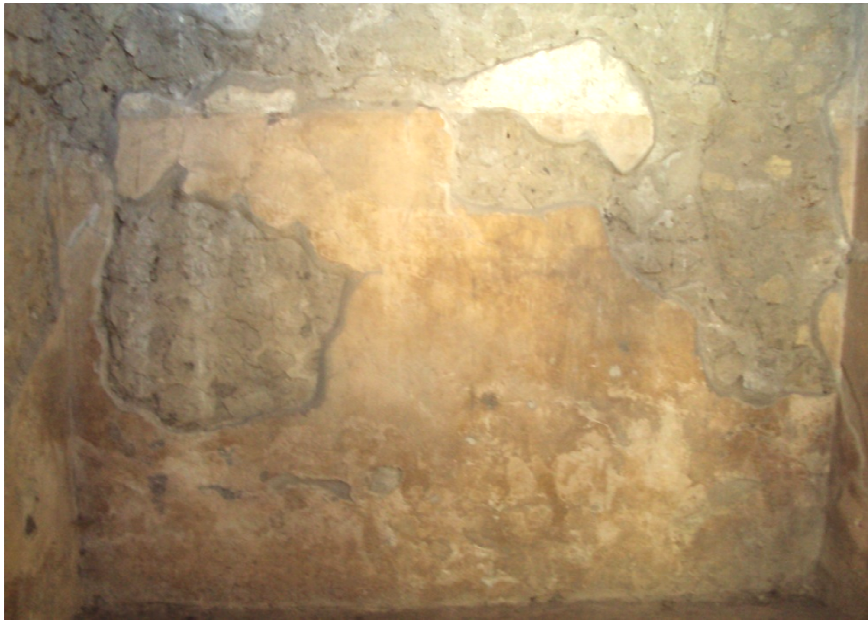
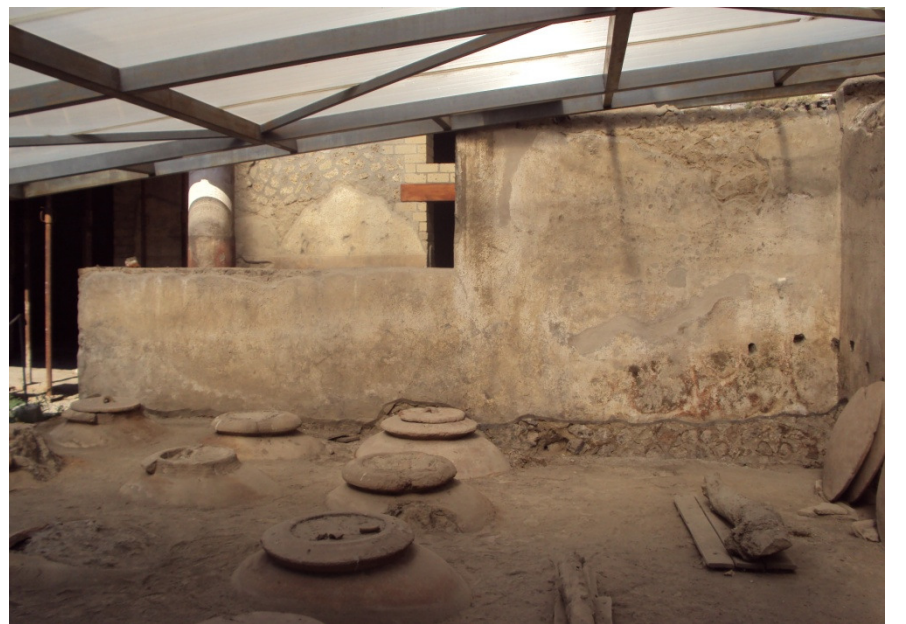
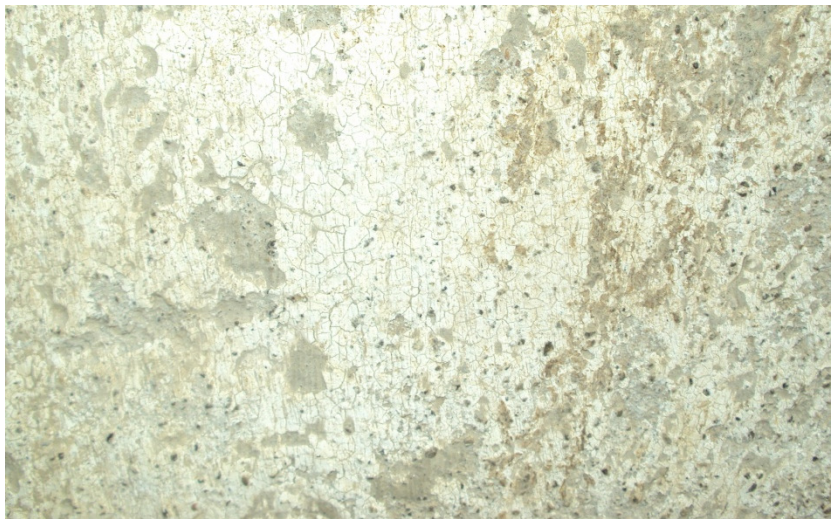
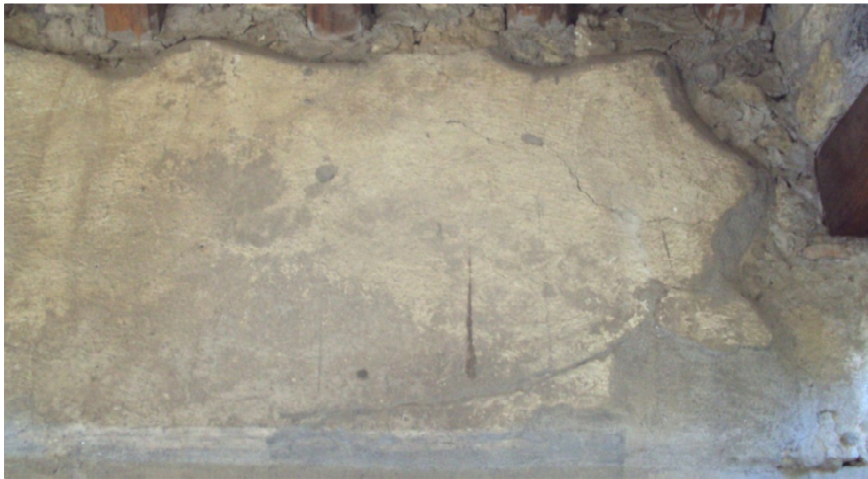
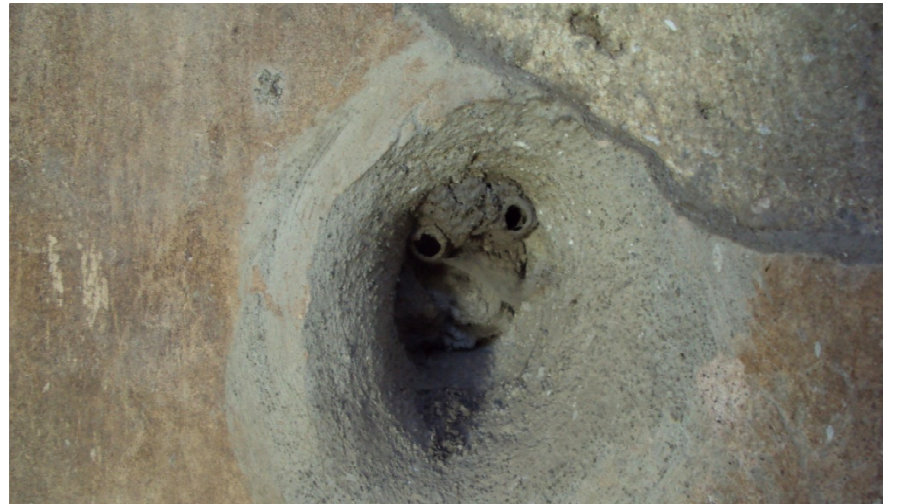
INTONACI INTERNI

- Fortissimo ingrigimento delle superfici per depositi di particellato atmosferico e polveri incoerenti.
- Diffusa presenza di biodeteriogeni (microflora e/o batteri; nidi di insetti).

- Aspetto superficiale traslucido nella parte inferiore delle pareti, legato alla brunitura e "politura" dell'intonachino della tecnica esecutiva originale; tuttavia non si esclude la presenza di fissativi superficiali utilizzati in precedenti interventi di restauro.

- Presenza di macchie di umidità nelle parti inferiori delle pareti.
- Sporadici fenomeni di mancanza di coesione superficiale e degli strati preparatori, con perdita di materiale costitutivo originale.

- Presenza di patine biancastre superficiali determinate da subflorescenze ed efflorescenze saline, con conseguente rigonfiamento, delaminazioni e disgregazione dell'intonachino.

- Perdita di adesione degli strati preparatori dal supporto murario: si osserva spesso la linea di stacco lungo i bordi protetti dai "lacetini".
- Cavillature, crepe e soluzioni di continuità.

- Lacune.
- Presenza di numerose integrazioni a malta sottolivello in corrispondenza delle zone lacunose più ampie, eseguite in precedenti interventi di restauro; laddove le lacune sono di entità dimensionale minore, le stuccature sono talora a livello. L'aspetto di alcune integrazioni suggerirebbe l'esecuzione con malta cementizia.

- Trattamento di tutta la superficie con specifico biocida per il controllo della microflora (soluzione acquosa di sali quaternari di ammonio al 4%, Benzalconio Cloruro). Si rammenta che il prodotto biocida necessita di 20 giorni per espletare la sua azione.
- Rimozione, con pennelli morbidi, di tutti i depositi di polveri incoerenti e simultanea delicata aspirazione delle stesse per evitarne il turbinio ed il successivo ri-deposito.
- Rimozione meccanica dei nidi d'insetti.
- Descialbo delle patine spurie biancastre con mezzi meccanici di precisione (Turbodent) e/o impacco di opportuna soluzione solventi supportate da idoneo agente tixotropico. Le modalità d'intervento più opportune saranno selezionate in seguito a significative prove in situ.

- Risarcimento dei difetti di coesione della pellicola pittorica e degli strati preparatori con applicazione di consolidante inorganico percolato a siringa (silicato di etile tipo Wacker OH 100 e/o dispersione acquosa colloidale di silice, nanosilice tipo Nano Estel).

- Pulitura delle superfici monocrome da materiali spuri e/o residui di prodotti fissativi pregressi tramite applicazione di tensioattivi e/o idonei solventi organici, se necessario gelificati o supportati da opportuno agente tixotropico.

- Risarcimento dei difetti di adesione tramite infiltrazioni a siringa di malta di calce idraulica naturale micronizzata (malta "Torraca" o premiscelato Mapei F 21).

- Estrazione dei sali solubili, dove presenti, tramite impacchi di sepiolite ed acqua demineralizzata.
- Stuccatura dei difetti di superficie utilizzando una malta di calce aerea (grassello) di idonea cromia e granulometria.

- Reintegrazione pittorica con colori ad acquerello Winsor e Newton, a velatura delle mancanze di patina.

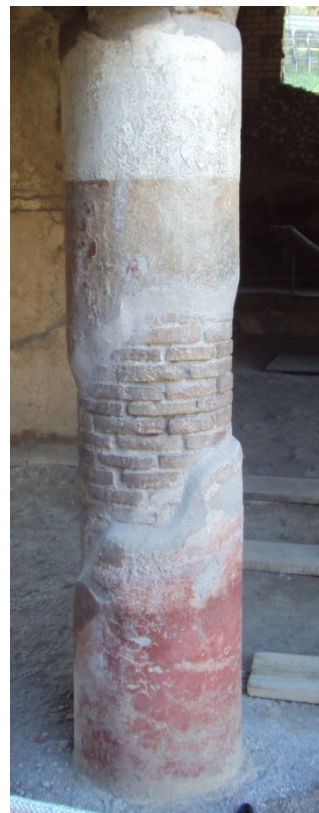
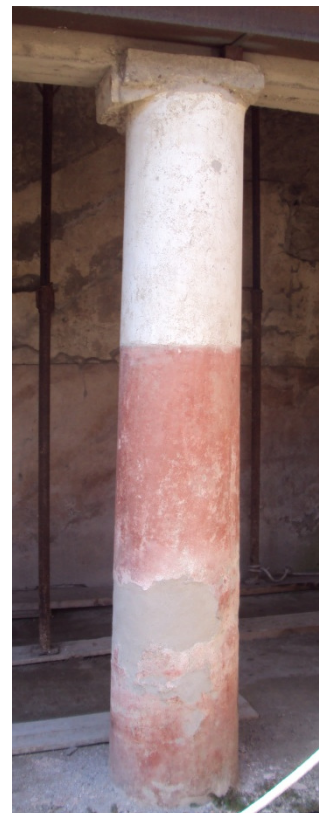
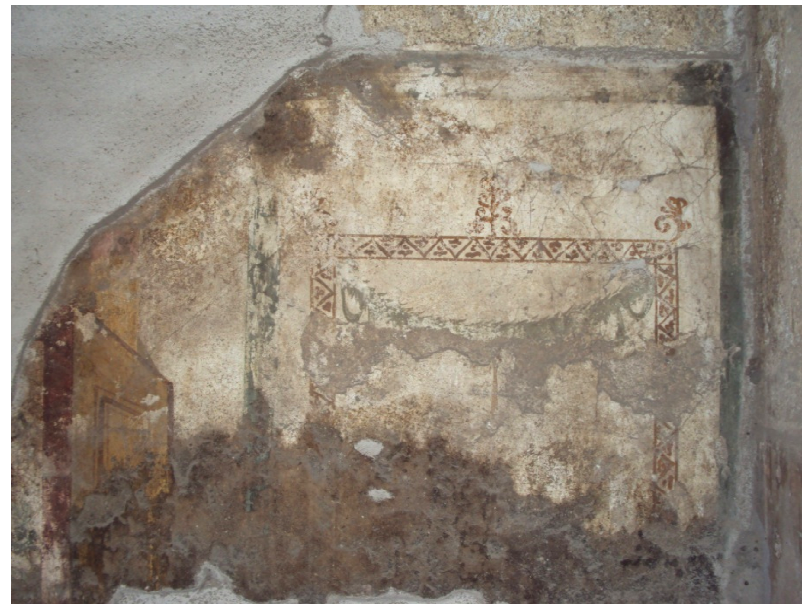
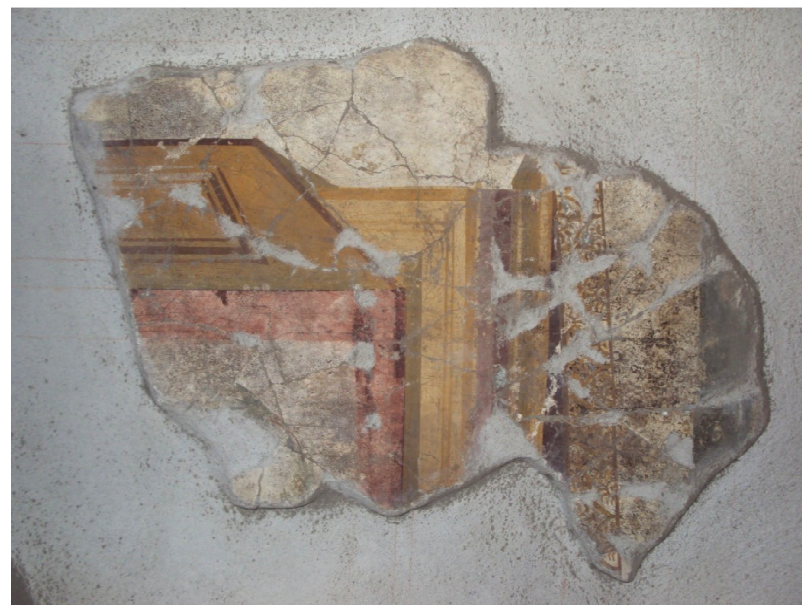
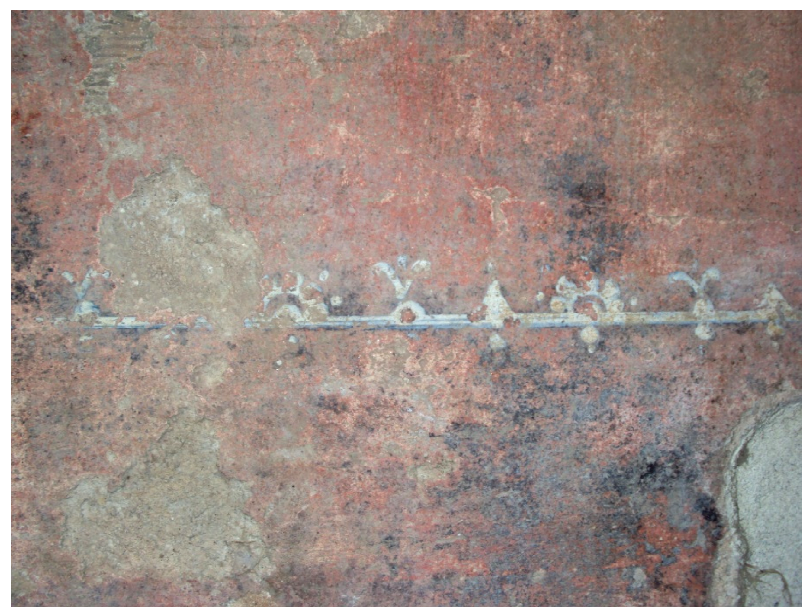
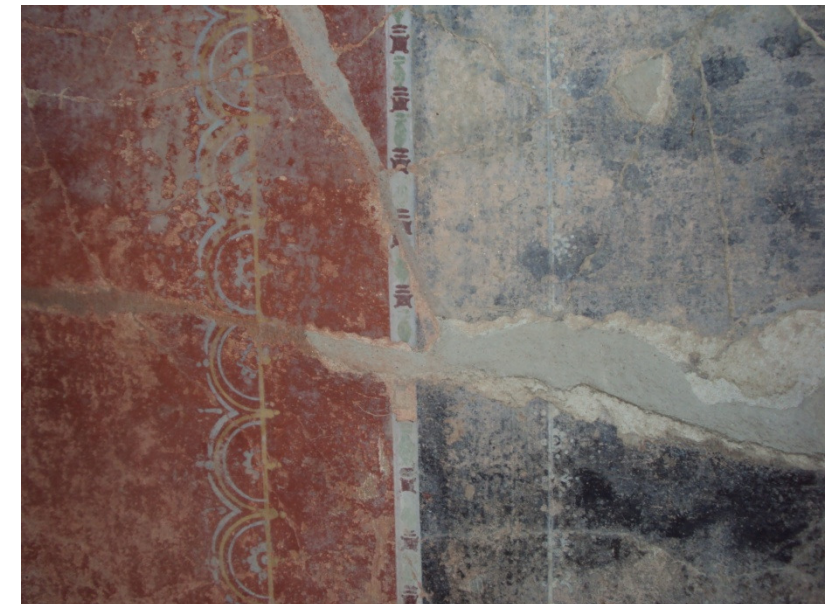
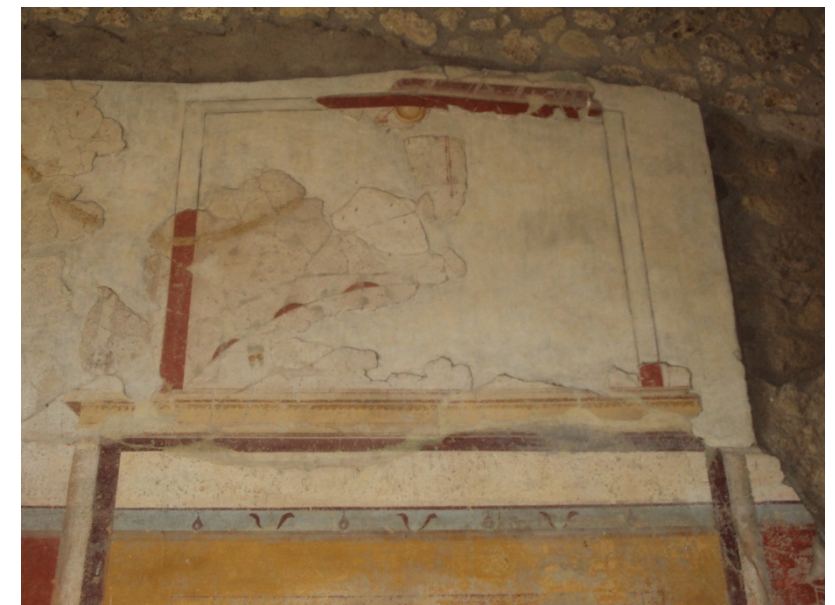
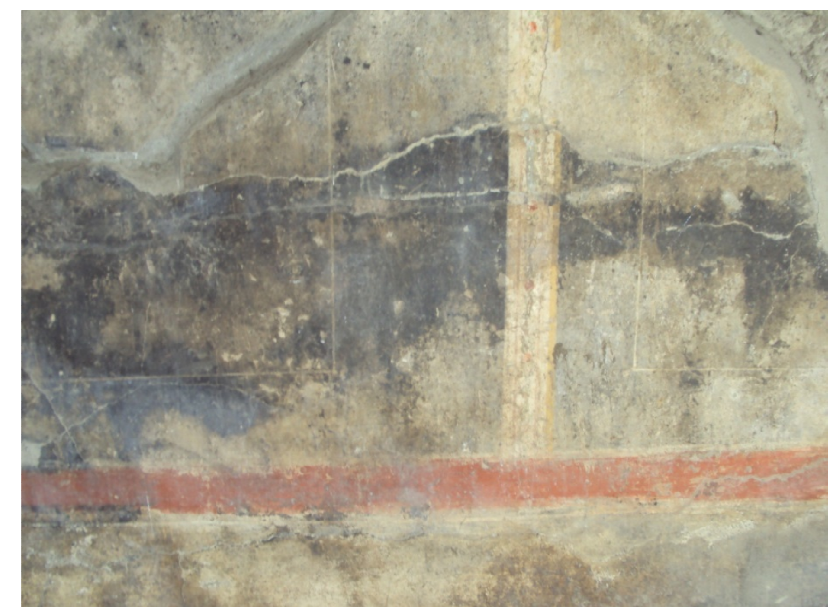
PITTURE MURALI

- Forte ingrigimento delle superfici policrome imputabile a depositi di particolato atmosferico e polveri incoerenti.
- Presenza di biodeteriogeni (microflora e/o batteri; nidi di insetti).

- Discontinua presenza di veli calcarei di colore biancastro, ora sottili, ora più corposi e coprenti, probabilmente determinatisi durante il seppellimento o immediatamente dopo lo scavo.

- Aspetto superficiale traslucido, in parte legato alla “politura” dell’intonachino della tecnica esecutiva originale; tuttavia si ritiene plausibile la presenza di fissativi superficiali utilizzati in precedenti interventi di restauro.

- Presenza di macchie di umidità nelle parti inferiori delle pareti (generalmente coincidente con la quota della I giornata di esecuzione); i fenomeni di risalita capillare dal terreno dovrebbero essere stati scongiurati dall’intervento di taglio delle murature e dall’inserzione di lamine di piombo, mentre permangono ad oggi apporti d’acqua al piede delle murature a causa di infiltrazioni dal tetto, acqua che si raccoglie in pozze localizzate sui bordi pavimentali e imbibisce le murature ben sopra la quota di taglio.

- Perdita cospicua della policromia originale nelle zone interessate dai fenomeni di risalita capillare di umidità.
- Sporadici fenomeni di mancanza di coesione della pellicola pittorica e degli strati preparatori, con conseguente sollevamento e caduta della stessa e disgregazione dell’intonachino.

- Presenza saltuaria di efflorescenze saline e conseguente esfoliazione della pellicola pittorica.
- Perdita di adesione degli strati preparatori dal supporto murario.

- Cavillature, crepe e soluzioni di continuità.
- Lacune a carico degli strati preparatori, dell’intonachino e della pellicola pittorica.
- Presenza di numerose integrazioni a malta sottolivello in corrispondenza delle zone lacunose più ampie, eseguite in precedenti interventi di restauro; laddove le lacune sono di entità dimensionale minore, le stuccature sono talora a livello. Nei dipinti murali

interni (vedi Ambiente IV, Triclinio), sembra trattarsi di malte a base di calce naturale, mentre in altri casi, per esempio in corrispondenza di alcuni “lacertini” o degli intonaci delle colonne parzialmente esterne (Ambiente I, Cortile) si osserva la presenza di una malta dall’aspetto cementizio con carattere plastico-gommoso al tatto.

- Presenza copiosa di resina sintetica sulle superfici sia pittoriche che sui lacerti d’intonachino (si notano ampie zone lucide)
- Integrazioni pittoriche delle lacune realizzate in restauri pregressi, secondo diverse metodologie: “a neutro” nelle campiture più vaste, con suggerimento delle sole linee costruttive delle partizioni geometriche; “ a neutro” vero e proprio; a grossolano tratteggio.

- Trattamento di tutta la superficie con specifico biocida per il controllo della microflora (soluzione acquosa di sali quaternari di ammonio al 4%, Benzalconio Cloruro).

- Si rammenta che il prodotto biocida necessita di 20 giorni per espletare la sua azione.
- Rimozione, con pennelli morbidi, di tutti i depositi di polveri incoerenti e simultanea delicata aspirazione delle stesse per evitarne il turbinio ed il successivo ri-deposito.

- Descialbo delle patine spurie biancastre con mezzi meccanici di precisione (Turbodent) e/o impacco di opportune soluzione solventi supportate da idoneo agente tixotropico. Le modalità d’intervento più opportune saranno selezionate in seguito a significative prove in situ.

- Risarcimento dei difetti di coesione della pellicola pittorica e degli strati preparatori con applicazione di consolidante inorganico percolato a siringa (silicato di etile tipo Wacker OH 100 e/o dispersione acquosa colloidale di silice, nano silice tipo Nano Estel).

- Pulitura delle superfici affrescate da materiali spuri e/o residui di prodotti fissativi pregressi tramite applicazione di tensioattivi e/o idonei solventi organici, se necessario gelificati o supportati da opportuno agente tixotropico.

- Risarcimento dei difetti di adesione tramite infiltrazioni a siringa di malta di calce idraulica naturale micronizzata (malta “Torraca” o premiscelato tipo Mapei F 21).

- Estrazione dei sali solubili, dove presenti, tramite impacchi di sepiolite ed acqua demineralizzata.
- Stuccatura dei difetti di superficie utilizzando una malta di calce aerea (grassello) di idonea cromia e granulometria.

- Reintegrazione pittorica con colori ad acquerello Winsor e Newton ad abbassamento di tono delle lacune e cadute di pellicola pittorica.

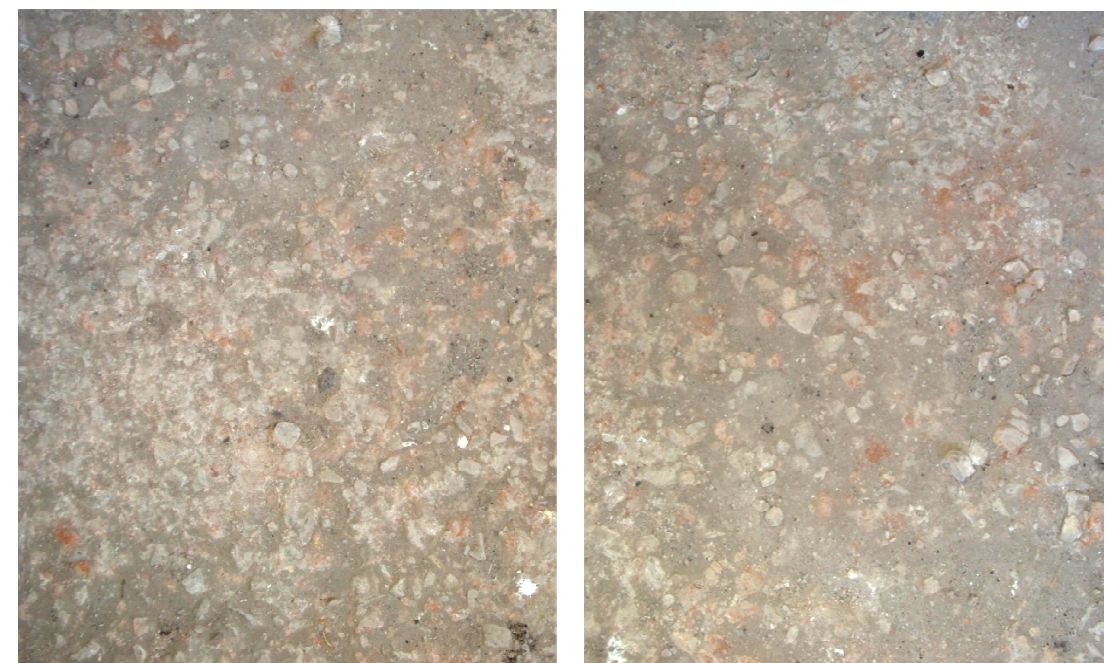
PAVIMENTO IN "BATTUTO" DI COCCIOPESTO (*OPUS SIGNINUM*)

- Copiosissimo deposito di terriccio di sedimentazione.
- Presenza di biodeteriogeni vegetali (sia microflora che piante superiori) ed animali (guano).
- Persistenza di macchie di umidità per fenomeni di risalita capillare e/o infiltrazioni d'acqua di origine meteorica da coperture e bucatore.
- Disgregazione ed erosione della facies superficiale compattata e perdita di coesione ed adesione.
- Dispersione degli inerti con conseguente formazione di cavità e lacune. Tale degrado risulta particolarmente pericoloso per la conservazione del manufatto laddove i pavimenti sono soggetti al calpestio dei visitatori, poiché il deterioramento è destinato ad incrementarsi esponenzialmente in tempi molto rapidi.

- Trattamento di tutta la superficie con specifico biocida per il controllo della microflora (soluzione acquosa di sali quaternari di ammonio al 4%, Benzalconio Cloruro).

- Trattamento diserbante con specifico erbicida (tipo PantoX); si rammenta che i prodotti biocidi necessitano di 20 giorni per espletare la loro azione devitalizzante.

- Rimozione, con pennelli morbidi, di tutti i depositi di terriccio ed elementi distaccati facenti parte del "battuto" originale (piccole porzioni o frammenti di cocciopesto).

- Risarcimento dei difetti di coesione della matrice, tramite applicazione di consolidante inorganico (silicato di etile tipo Wacker OH 100) su tutte le superfici: percolato a siringa nelle fessure, cavillature e nelle zone maggiormente decoese, steso a pennello su tutti le aree compatte sino a rifiuto, bagnato su bagnato. Si rammenta che il silicato di etile necessita di 30 giorni per espletare la sua azione consolidante.

- Stuccatura dei difetti di superficie utilizzando una malta di calce aerea (grassello) di granulometria e colore ad imitazione dell'originale con reinserimento degli inerti recuperati.
