**MANUTENZIONE ORDINARIA E STRAORDINARIA
DELLE COPERTURE, DELLE STRUTTURE MURARIE
E DEGLI APPARATI DECORATIVI DI
“VILLA REGINA” PRESSO GLI SCAVI DI BOSCOREALE**

PROGETTO ESECUTIVO

Schede di Restauro delle Superfici di Pregio

Elaborato: C.3.1

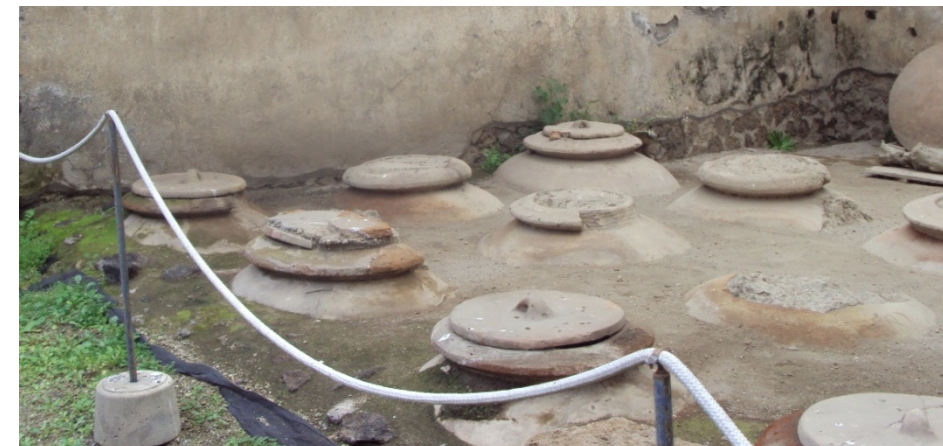
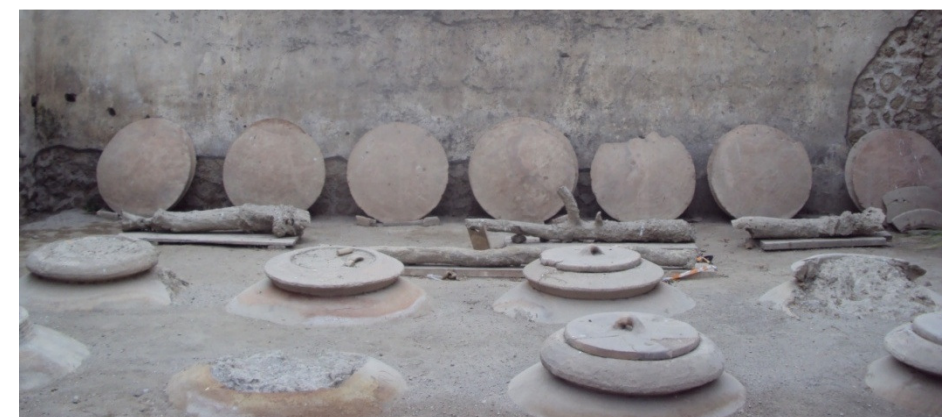
ELEMENTI IN TERRACOTTA

- Copiosi depositi di particellato atmosferico e terriccio di sedimentazione.
- Presenza di agenti biodeteriogeni (vegetali, guano di volatili, nidi di insetti).
- Disgregazione superficiale con esfoliazione della "pelle" liscia della terracotta.
- Avanzata perdita di coesione della matrice costitutiva con conseguente forte aumento della porosità e perdita della "pelle" liscia superficiale della terracotta. Mancanza di porzioni originali del materiale costitutivo in conseguenza dell'avanzato stato di decoesione.
- Presenza di subfiorescenze ed efflorescenze saline da correlare alla decoesione superficiale e profonda ed alla perdita di materiale originale.
- Cavillature e soluzioni di continuità.
- Fessurazioni, disassamenti e fratture con caduta di frammenti originali (altarino ambiente IX).

- Trattamento di tutta la superficie con specifico biocida per il controllo della microflora (soluzione acquosa di sali quaternari di ammonio al 4%, Benzalconio Cloruro). Si rammenta che il prodotto biocida necessita di 20 giorni per espletare la sua azione devitalizzante.

- Spolveratura a secco, con pennelli di setola morbida, dei depositi incoerenti di particellato atmosferico.
- Risarcimento dei difetti di coesione della matrice tramite applicazione di consolidante inorganico (silicato di etile Wacker OH 100) su tutte le superfici: percolato a siringa nelle fessure, cavillature e nelle zone maggiormente decoese, steso a pennello su tutti le aree compatte sino a rifiuto, bagnato su bagnato. Si rammenta che il silicato di etile necessita di 30 giorni per espletare la sua azione.

- Pulitura delle superfici tramite acqua nebulizzata demineralizzata e tensioattivi a bassa concentrazione.
- Consolidamento di fessure e/o piccole zone in distacco tramite infiltrazioni di malta di calce idraulica naturale (NHL) e carica idraulica micronizzata (cocciopesto).

- Rimozione meccanica (bisturi, microfrese, ecc.) di vecchie stuccature e/o resine sintetiche o cementizie perché ritenute non idonee per una corretta conservazione dei manufatti.

- Ricomposizione di elementi distaccati tramite l'utilizzo di resine sintetiche reversibili al 100% (Paraloid B72 al 30% in acetone, ecc.)
- Risarcimento di fessure e soluzioni di continuità tramite malta di calce aerea (grassello), di idonea cromia e granulometria.

- Estrazione dei sali solubili, dove presenti, tramite impacchi di sepiolite ed acqua demineralizzata.

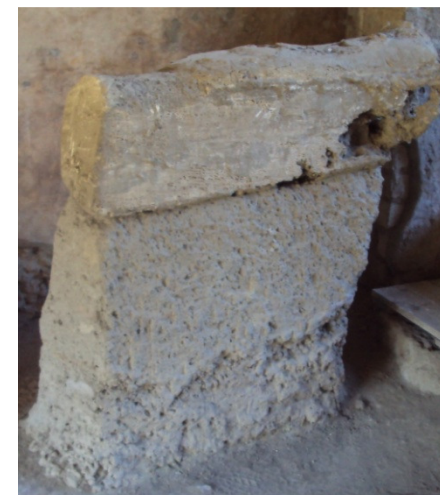
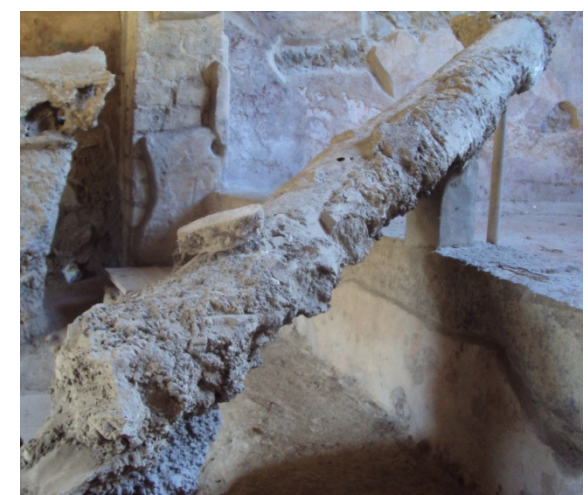
CALCHI INTERNI IN SCAGLIOLA

- Copiosi depositi di particellato atmosferico e terriccio di sedimentazione.
- Presenza di biodeteriogeni (vegetali, guano di volatili, nidi di insetti).
- Disgregazione superficiale
- Presenza di "bolle" di getto, con conseguente cavità e vuoti interni.
- Schiacciamento e frammentazione di alcune "bolle" di getto, con conseguente perdita della forma originale.
- Perdita di materiale costitutivo.
- Cavillature e soluzioni di continuità.
- Presenza di stuccature e percolazioni cementizie.

- Riempimento delle zone cave (bolle di "getto"), tramite infiltrazione di resina micro acrilica opportunamente caricata con diatomite.
- Risarcimento dei difetti di adesione tramite infiltrazioni a siringa di resina micro acrilica opportunamente caricata con diatomite.

- Rimozione meccanica (bisturi) dei residui di malta cementizia di percolazione.
- Stuccatura delle fessure, soluzioni di continuità con stucco tipo Polyphilla.

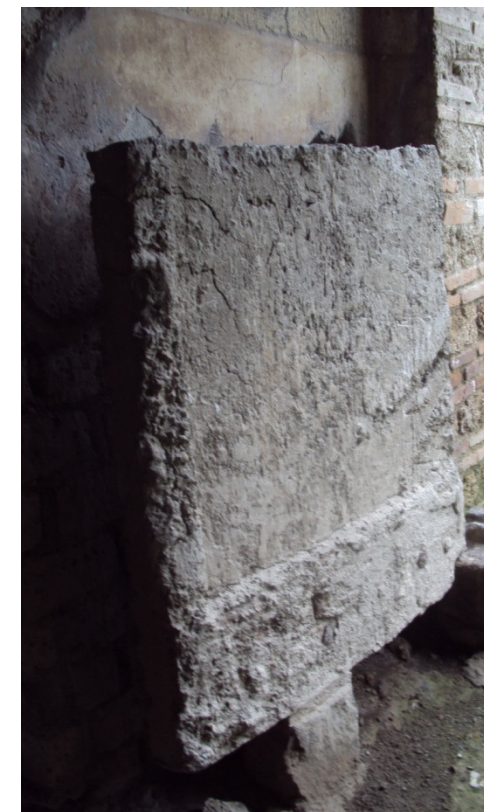
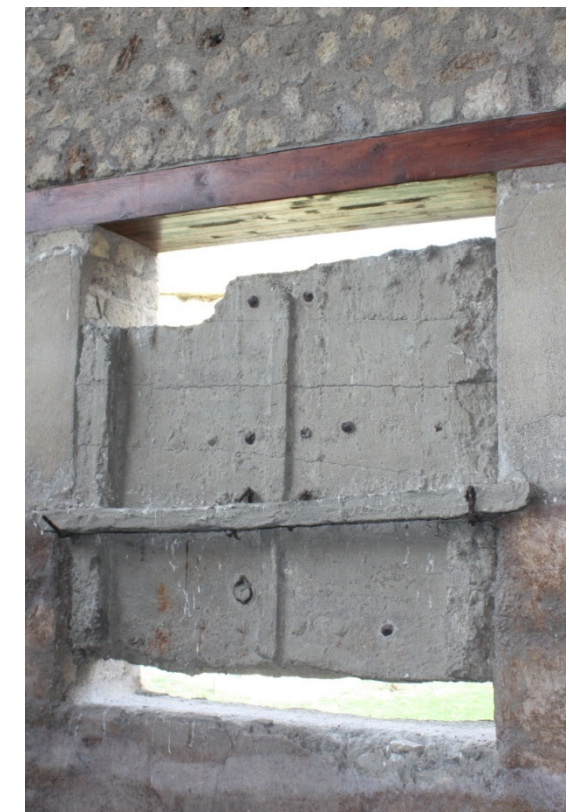
CALCHI IN CONGLOMERATO CEMENTIZIO

- Copiosi depositi di particellato atmosferico e terriccio di sedimentazione.
- Presenza di biodeteriogeni (vegetali, soprattutto alghe e licheni, guano di volatili, nidi di insetti) principalmente in quelli esterni.
- Limitata disgregazione ed erosione del conglomerato cementizio.
- Presenza di cavillature e soluzioni di continuità longitudinali e radiali, presumibilmente correlate all'esistenza di armature interne in ferro in stato di ossidazione.
- Fessurazioni e "cricche" da ritiro del getto in conglomerato (portone, Amb. XIV Ingresso).
- Porzioni di conglomerato cementizio in distacco precedentemente ricomposte con mastice sintetico.

- Spolveratura a secco, con pennelli di setola morbida, dei depositi incoerenti di particellato atmosferico.
- Risarcimento dei difetti di coesione della matrice tramite applicazione di consolidante inorganico (silicato di etile Wacker OH 100) su tutte le superfici: percolato a siringa nelle fessure, cavillature e nelle zone maggiormente decoese, steso a pennello su tutti le aree compatte sino a rifiuto, bagnato su bagnato. Si rammenta che il silicato di etile necessita di 30 giorni per espletare la sua azione consolidante.

- Pulitura delle superfici tramite acqua nebulizzata demineralizzata e tensioattivi a bassa concentrazione.
- Consolidamento di fessure e/o piccole zone in distacco tramite infiltrazioni a siringa di malta cementizia micronizzata.

- Dove possibile, trattamento passivante degli elementi acciaioli interni ossidati e stesura sulle superfici, in prossimità degli stessi, di uno specifico prodotto inibitore di corrosione migratorio (tipo MCI 2020 Proind).

- Ricomposizione di elementi distaccati tramite l'utilizzo di resine sintetiche reversibili al 100% (tipo Paraloid B72 al 30% in acetone, ecc.)
- Risarcimento di fessure e soluzioni di continuità tramite stuccature in malta cementizia di idonea cromia e granulometria.

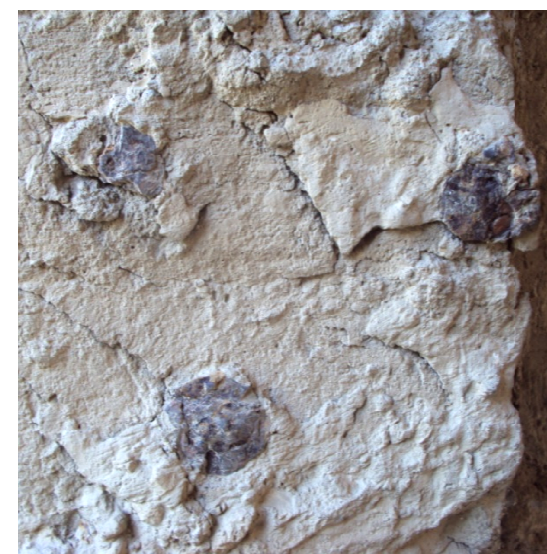
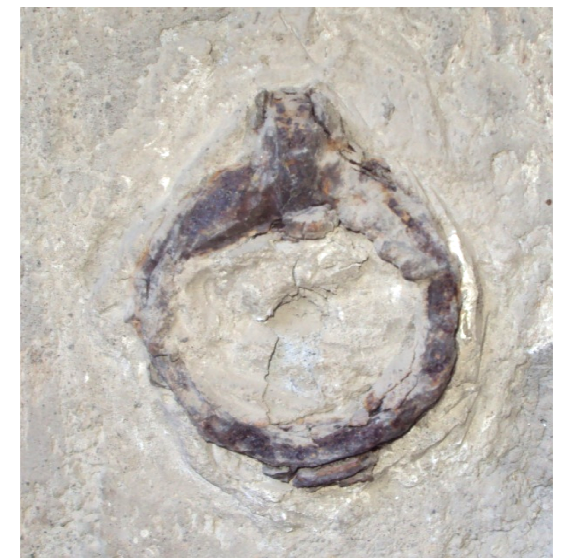
ELEMENTI METALLICI

- Profonda alterazione della matrice metallica per intensi fenomeni di corrosione.
- Conseguente aumento della porosità, accrescimento del volume della superficie esposta, fenomeni di delaminazione, scagliatura e sfaldamento del metallo.

- Rimozione dei depositi superficiali di ossidazione tramite microgetti a bassa pressione di microsfere di vetro 0-50 my (materiale non abrasivo).
- Trattamento passivante-anticorrosivo degli elementi metallici.
- Trattamento protettivo con stesura ad aerografo di un prodotto specifico per metalli (tipo Inctalac, reversibilità al 100%).
