# Soprintendenza Speciale per i Beni Archeologici di Pompei, Ercolano e Stabia

**MANUTENZIONE ORDINARIA E STRAORDINARIA  
DELLE COPERTURE, DELLE STRUTTURE MURARIE  
E DEGLI APPARATI DECORATIVI DI  
“VILLA REGINA” PRESSO GLI SCAVI DI BOSCOREALE**

**Relazione sulla Conservazione delle Superfici di  
Pregio**

## ELABORATO RS - RELAZIONE SULLA CONSERVAZIONE DELLE SUPERFICI E DEGLI ELEMENTI DI PREGIO

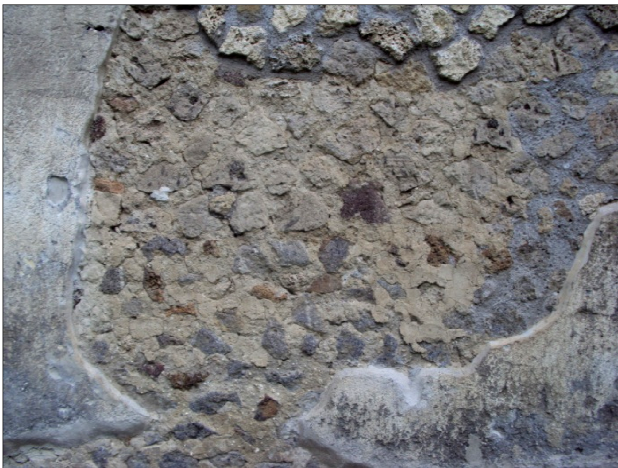
All'esterno dell'edificio è più cospicua la presenza di biodeteriogeni e di aree stuccate a malta cementizia; sporadiche sono le lacune relative al pietrame.

*Fig. 1: Muratura originale su prospetto esterno.*

Per le murature originali, con le tipiche stilature in terra cruda, sono previsti interventi di rimozione dei depositi e delle stuccature in malta cementizia, il ristabilimento della coesione di malta e pietrame, l'integrazione dei giunti lacunosi e la stuccatura di fessure e soluzioni di continuità.

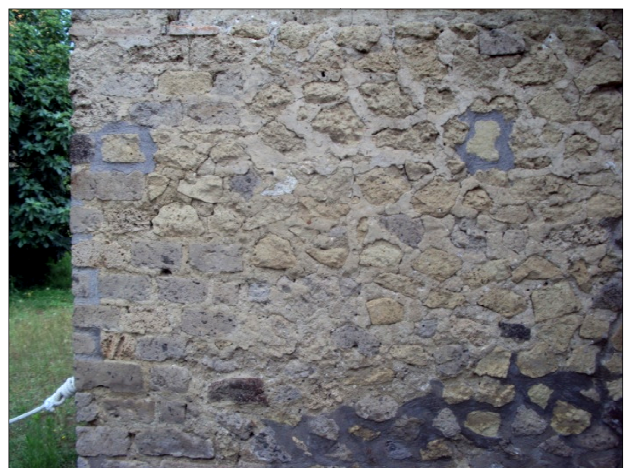
Localmente si riscontrano patine biancastre superficiali determinate da efflorescenze saline; alcune porzioni murarie irregolari presentano stuccature in malta cementizia a risarcimento della malta di allettamento tra i tufelli, e sporadicamente si possono notare cavillature, fessure e soluzioni di continuità.

*Fig. 2: Muratura originale con cantonale; stuccature cementizie.*

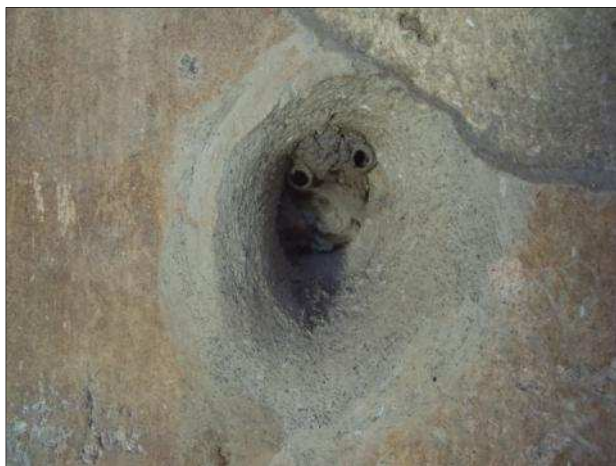
Dal punto di vista dello stato di conservazione, tutti i rivestimenti interni delle pareti sono caratterizzati da un fortissimo ingrigimento delle superfici causato da depositi di particolato atmosferico e polveri incoerenti, oltre che dalla diffusa presenza di biodeteriogeni (microflora e/o batteri); sono inoltre presenti numerosi nidi di vespe, localizzati per lo più nella parte bassa delle murature, presso i bordi dei pannelli intonacati o dentro le lacune, in particolare negli ambienti IX (*Torcularium*) e X (Cubicolo), rif. Fig. 7.

*Fig. 7: Nidi di vespe nelle lacune dell'intonaco*

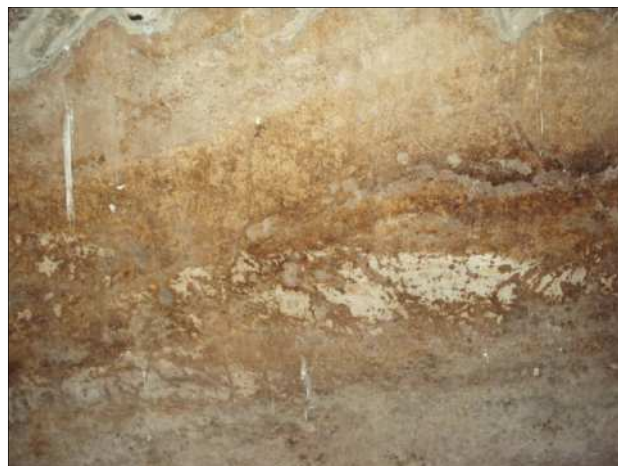
Si nota inoltre l'aspetto superficiale traslucido nella parte inferiore di alcune pareti, legato forse alla brunitura e "politura" dell'intonachino della tecnica esecutiva originale; tuttavia, considerando anche le vaste zone di annerimento rilevate, in particolar modo nell'ambiente IXbis (*Calcatorium*), non si esclude la presenza di fissativi superficiali utilizzati in precedenti interventi di restauro (rif. Fig. 8).

*Fig. 8: Calcatorium: esempio di annerimento (sopra) e velatura di calcare (sotto) nella parte inferiore della muratura.*

Diffuso nella parte bassa delle murature è anche il fenomeno della 'velatura' di calcare, una patina opaca grigio chiara che evidentemente si forma nelle aree della muratura interessate da umidità di risalita, attraverso la solubilizzazione del carbonato di calcio contenuto nella calce dell'intonaco, e la successiva cristallizzazione sulla superficie (rif. parte bassa della Fig. 8).

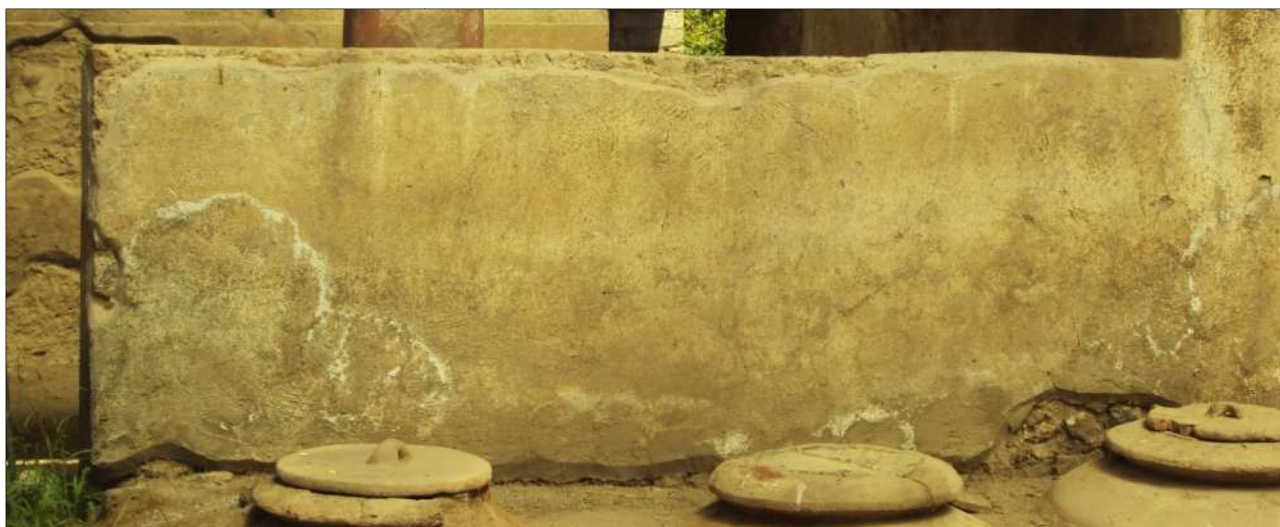
Sempre le porzioni inferiori delle pareti presentano vaste macchie di umidità imputabili a fenomeni di risalita capillare, con presenza di patine biancastre superficiali determinate da subfiorescenze ed efflorescenze saline, con conseguente rigonfiamento, delaminazioni e disgregazione dell'intonaco (rif. Fig. 9).

*Fig. 9: Cella Vinaria: esempio di efflorescenze saline nella parte inferiore della muratura*

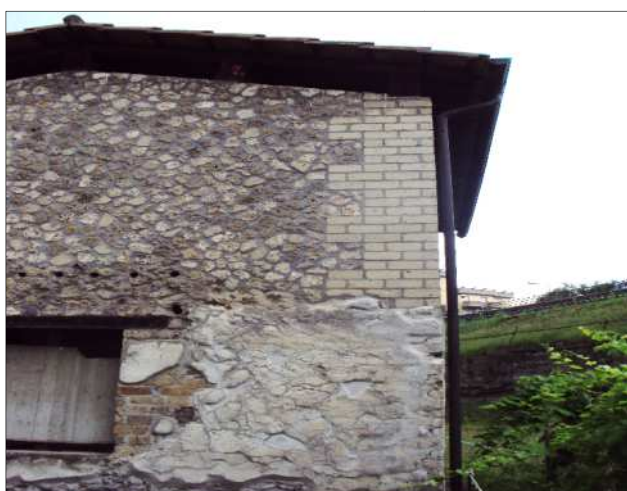
Anche gli intonaci esterni si sono conservati in grandi quantità, per un'estensione complessiva di circa 143 mq, per la maggior parte ancora aderenti alla muratura originale, tranne alcuni lacerti, anche ampi, che sono stati riapplicati su murature moderne (rif. Fig. 12).

Fig. 12: Calcatorium: pannello intonacato riapplicato.

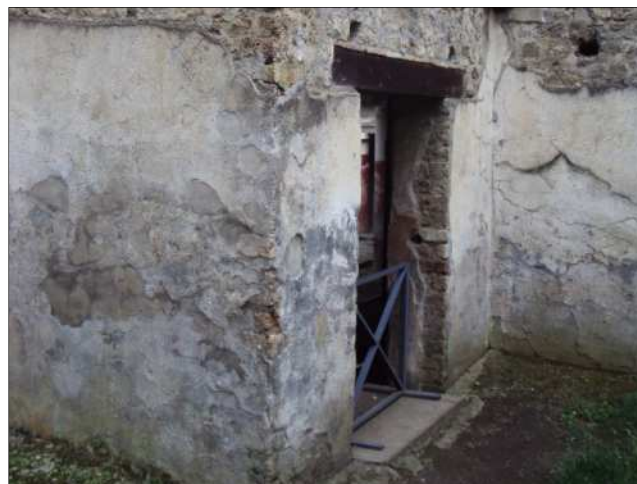
Nella porzione inferiore delle murature, interessata dalla presenza di umidità di risalita, i rivestimenti esterni si presentano decoesi, disgregati e distaccati dal supporto a causa della presenza di subflorescenze ed efflorescenze saline.

Fig. 13: Cucina: fenomeni di degrado legati all'umidità di risalita.

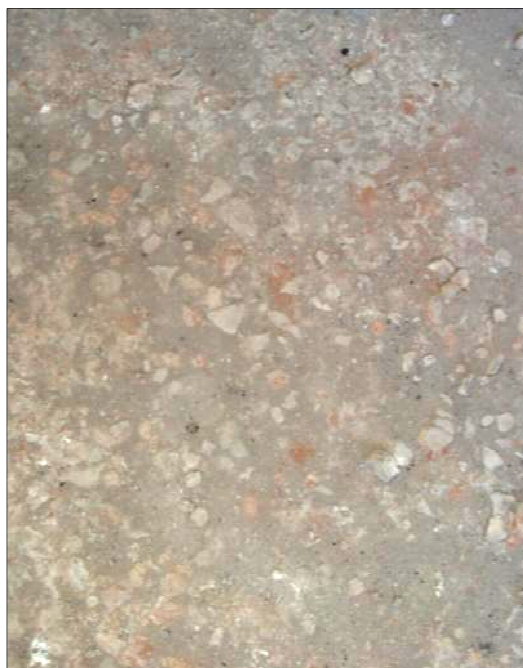
Fig. 15: Fienile: stato di conservazione del battuto

I pavimenti in battuto di cocciopesto saranno anch'essi puliti, disinfestati dalle pellicole di microflora patogena, reintegrati, stuccati e consolidati con prodotti a base inorganica per renderli stabili al calpestio; le due pavimentazioni in battuto del Cortile e dell'Aia, che resteranno esposte agli agenti atmosferici, verranno nuovamente coperte con strati protettivi al termine delle operazioni conservative.

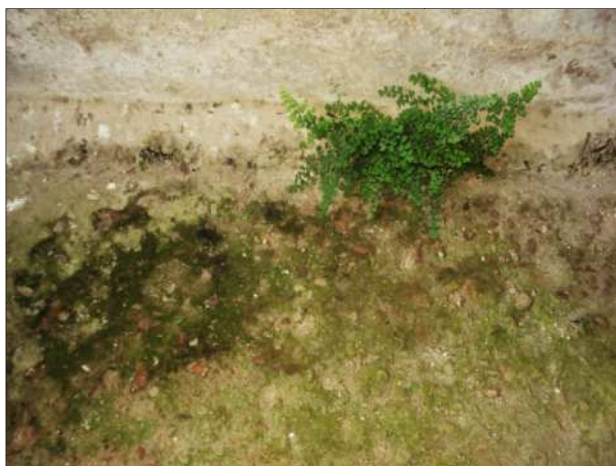
Dal punto di vista conservativo, le pavimentazioni in cocchiopesto sono interessate da copiosissimi depositi di terriccio di sedimentazione, dalla presenza di biodeteriogeni vegetali (microflora e piante) ed animali (guano).

*Fig. 16: Pavimento del Calcatorium: piante superiori, guano e microflora patogena presente sottoforma di patine verdi.*

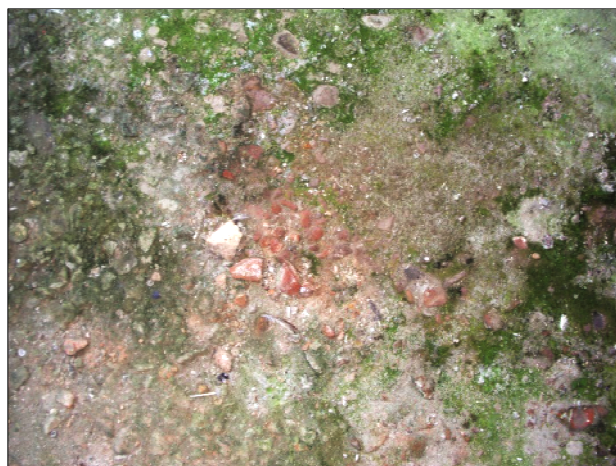
*Fig. 17: Pavimento del Calcatorium: dettaglio delle patine verdi sul cocchiopesto.*

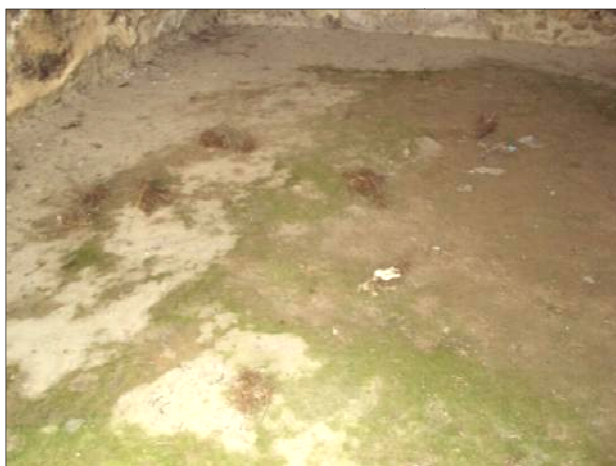
In diversi ambienti si riscontrano estese macchie di umidità imputabili a fenomeni di risalita capillare e/o a infiltrazioni d'acqua di origine meteorica dalle coperture, oltre che alla pioggia a stravento che penetra attraverso le bucatre dei diversi ambienti, non più protette dagli antichi infissi e dalle tettoie.

*Fig. 18: Pavimento del Triclinio: nidi di piccioni caduti dalle travi della copertura, guano e microflora patogena.*

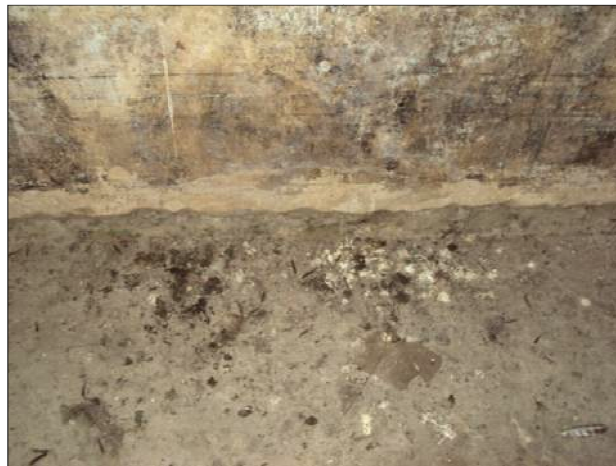
*Fig. 19: Pavimento del Triclinio: dettaglio del bordo ovest.*

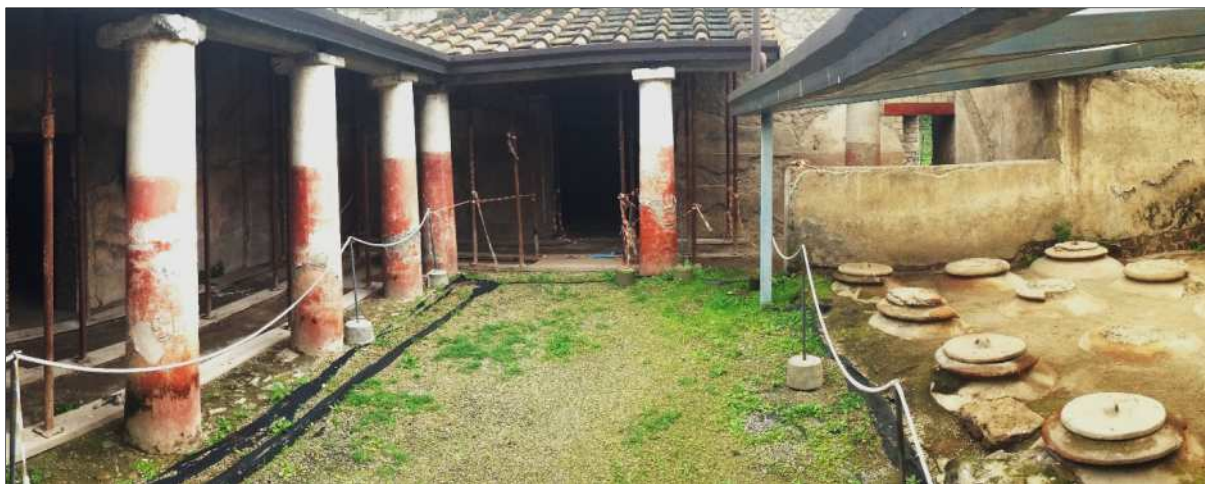
*Fig. 20: Pavimento del Cortile, coperto da teloni protettivi appesantiti con strati di lapillo.*

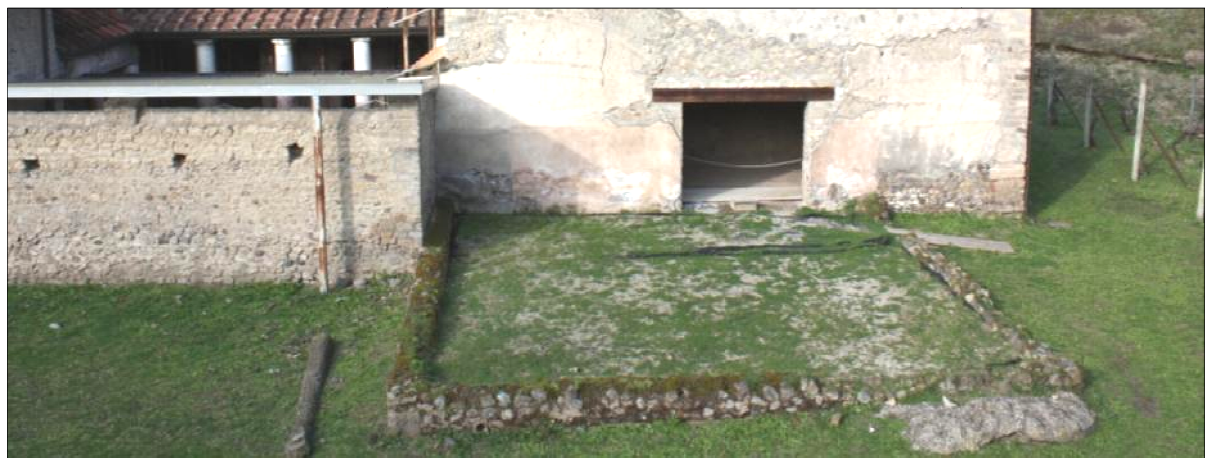
*Fig. 21: Aia, la pavimentazione in ciacciopesto è stata protetta con lo stesso sistema usato per il Cortile.*

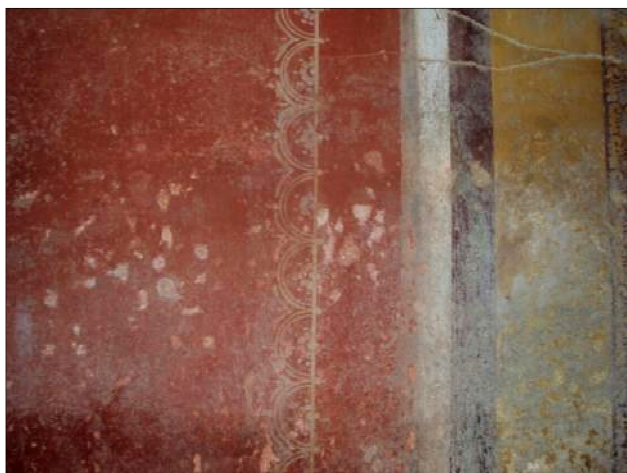
In particolare sulle superfici del Triclinio si nota anche la discontinua presenza di veli calcarei di colore biancastro, ora sottili, ora più corposi e coprenti, probabilmente determinatisi immediatamente dopo lo scavo a causa dell'affioramento e della carbonatazione della calce del legante; l'aspetto superficiale è generalmente traslucido, effetto che in parte può essere legato alla "politura" dell'intonachino della tecnica esecutiva originale, tuttavia si ritiene plausibile la presenza di fissativi superficiali utilizzati in precedenti interventi di restauro, probabilmente resine sintetiche, applicate sia sulle superfici pittoriche che sui lacerti d'intonachino.

Fig. 26: Triclinio, 'velature' di calcare sulle superfici pittoriche.

Sulle superfici pittoriche, molto deteriorate a causa dell'azione combinata di sali solubili e fissativi sintetici nella parte bassa delle murature, verranno effettuati interventi di rimozione dei fissativi e delle concrezioni calcaree, disinfezione dalle colonie di microorganismi, ristabilimento della coesione e dell'adesione della pellicola pittorica, revisione delle stuccature con integrazione di quelle mancanti o rimosse perché inidonee, e verranno eseguiti interventi di presentazione estetica e riequilibrio cromatico.

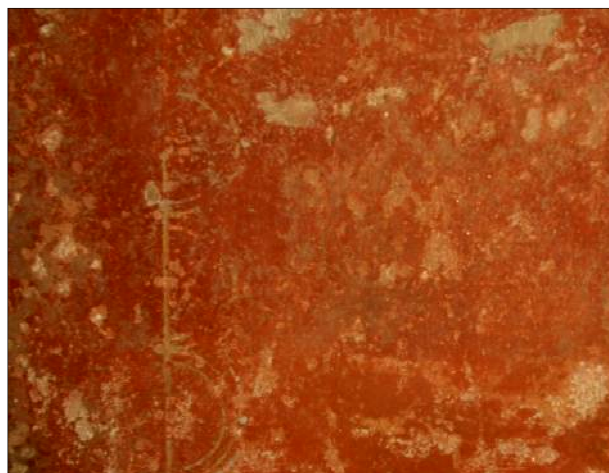
Fig. 27: Triclinio, aspetto traslucido delle superfici

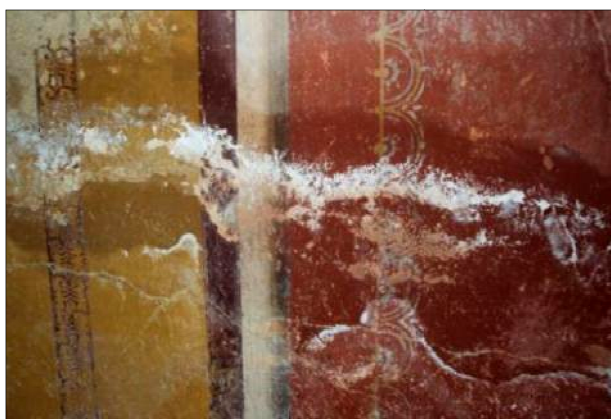
Nelle aree interessate dall'umidità di risalita si rileva una cospicua perdita della policromia originale, sporadici fenomeni di mancanza di coesione della pellicola pittorica e degli strati preparatori con conseguente sollevamento e caduta della stessa e disgregazione dell'intonachino, presenza di efflorescenze saline con conseguente esfoliazione della pellicola pittorica.

Fig. 28: Triclinio, efflorescenze saline: la pellicola pittorica risulta sollevata a sfoglie e inglobata nelle 'barbe' saline.

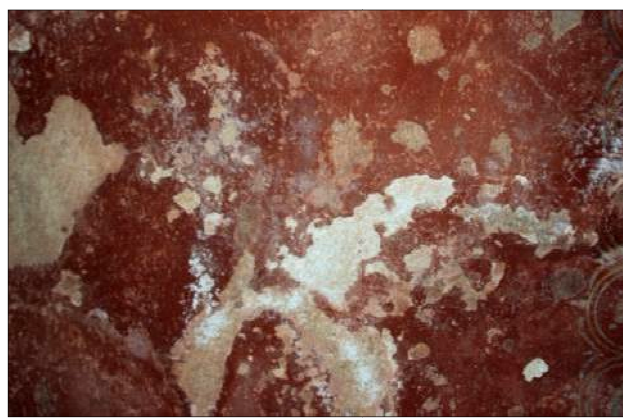
Fig. 29: Triclinio, sollevamento e caduta della pellicola pittorica, disgregazione dell'intonachino.

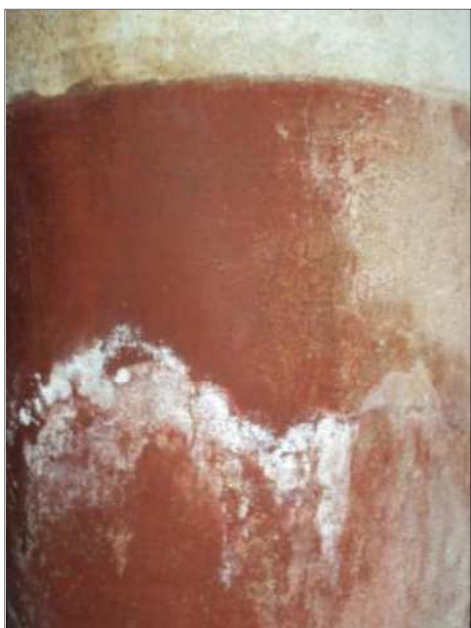
Lo stesso fenomeno di risalita capillare si riscontra sulle pareti est e sud del Cubicolo Vbis, e riguarda tutte le colonne del Portico, i cui rivestimenti risultano gravemente danneggiati dall'esposizione agli agenti atmosferici.

*Fig. 30: Portico, efflorescenze saline sulla porzione inferiore delle colonne.*

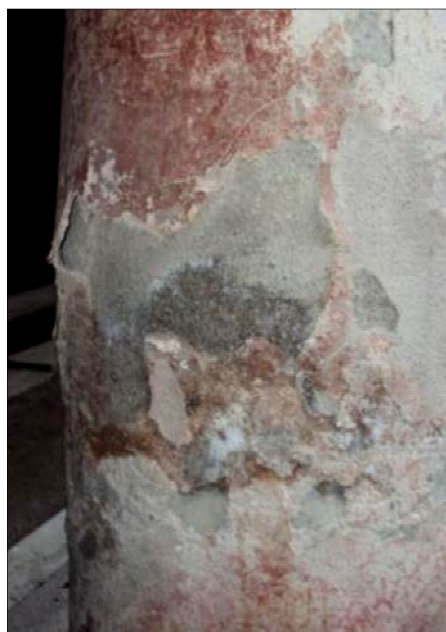
*Fig. 31: Portico, disgregazione e sollevamento dell'intonaco delle colonne, stuccature con malta a base di calce o cemento.*

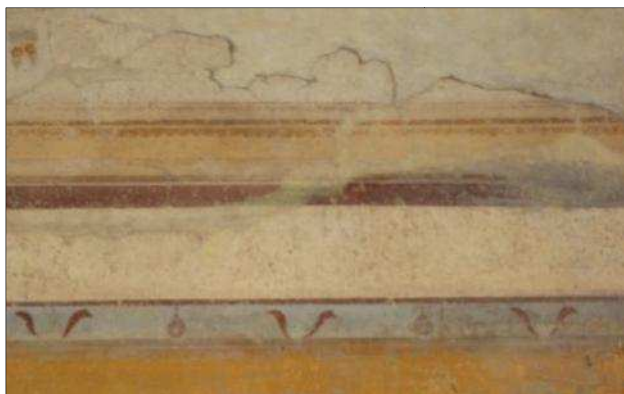
Gli affreschi del Triclinio sono inoltre ampiamente caratterizzati da integrazioni pittoriche delle lacune realizzate in restauri pregressi, secondo diverse metodologie: "a neutro" nelle campiture più vaste, con suggerimento delle sole linee costruttive delle partizioni geometriche; "a neutro" vero e proprio; a grossolano tratteggio.

*Fig. 32: Integrazioni pittoriche 'a neutro' con suggerimento delle partizioni geometriche.*

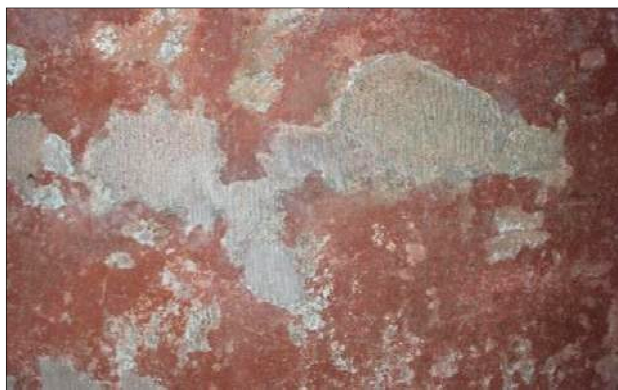
*Fig. 33: Integrazioni pittoriche 'a tratteggio', molto scolorite.*

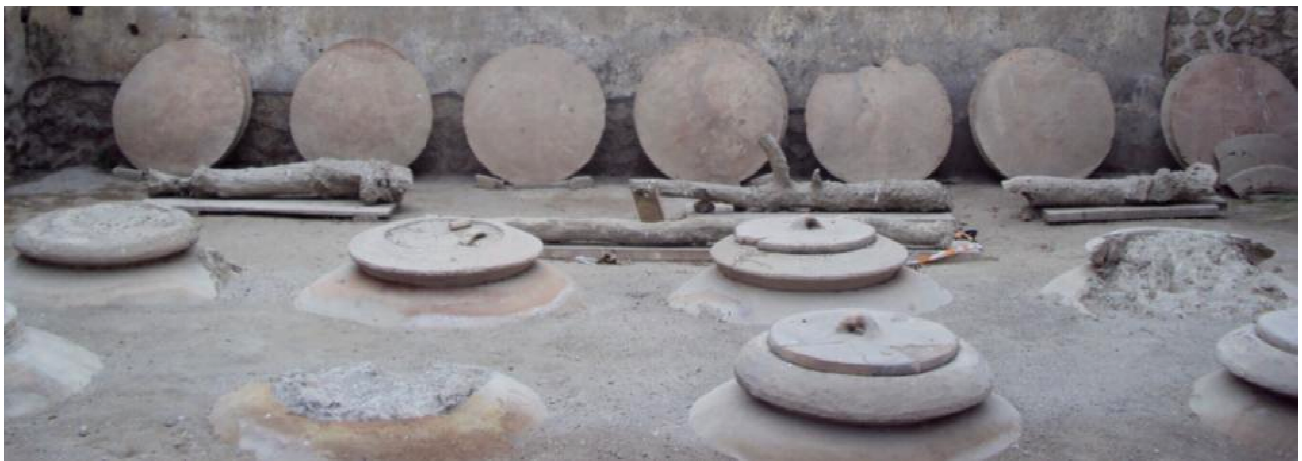
I *dolia* della Cella vinaria presentano in generale una marcata perdita di coesione della matrice costitutiva, con conseguente forte aumento della porosità, e localizzati fenomeni di disgregazione superficiale con esfoliazione della "pelle" liscia della terracotta, che ha dato origine alla perdita di alcune porzioni originali dei manufatti.

L'interramento dei *dolia* li espone al contatto con l'umidità del suolo, pertanto è fisiologica la presenza di subfiorescenze ed efflorescenze saline, da correlare alla decoesione superficiale e profonda ed alla perdita di materiale originale. Sono inoltre diffusissime cavillature e soluzioni di continuità del materiale, fessurazioni disassamenti e fratture con caduta di frammenti originali, talora ancora *in situ*.

Relativamente agli elementi fittili ed ai calchi in gesso, essi verranno puliti, consolidati e stuccati, e si proporranno mirate misure di tutela per evitarne il contatto da parte dei visitatori al termine dell'intervento di restauro proposto, a causa della particolare delicatezza di questi reperti, del loro elevato valore archeologico e del carattere di unicità che possiedono in quanto elementi caratterizzanti di questo specifico edificio e delle sue funzioni produttive.

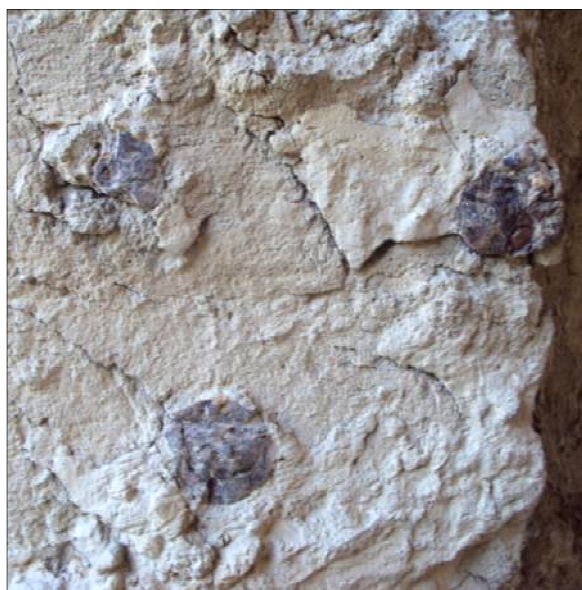
Fig. 38: Ingresso: chiodi originali dei battenti del portone, inglobati nel calco in cemento.

Lo stato di conservazione generale non è buono, a causa della profonda alterazione della matrice metallica dovuta a intensi fenomeni di corrosione, con conseguente aumento della porosità, accrescimento del volume e della superficie esposta, fenomeni di delaminazione, scagliatura e sfaldamento del metallo.

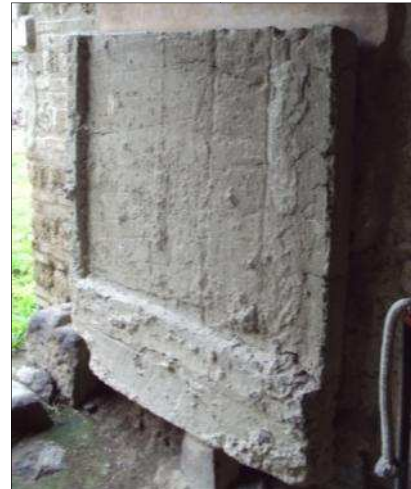
Fig. 45: Calcatorium, calco in cemento dei battenti della finestra. Fig. 46: Ingresso, calco in cemento di un battente del portone.

I due calchi del portone dell'Ingresso presentano fessurazioni e "cricche" da ritiro del getto in conglomerato, e alcune porzioni di conglomerato cementizio in distacco sono state precedentemente ricomposte con mastice sintetico.
