Scavi di Pompei

08/03/2024

# Le Terme femminili del Foro: il restauro come rilettura dell'antico

**PROGETTO**  
**“TERME DEL FORO FEMMINILI E PRAEFURNIUM**  
**PROGETTAZIONE DEI LAVORI DI CONSOLIDAMENTO E RESTAURO”**

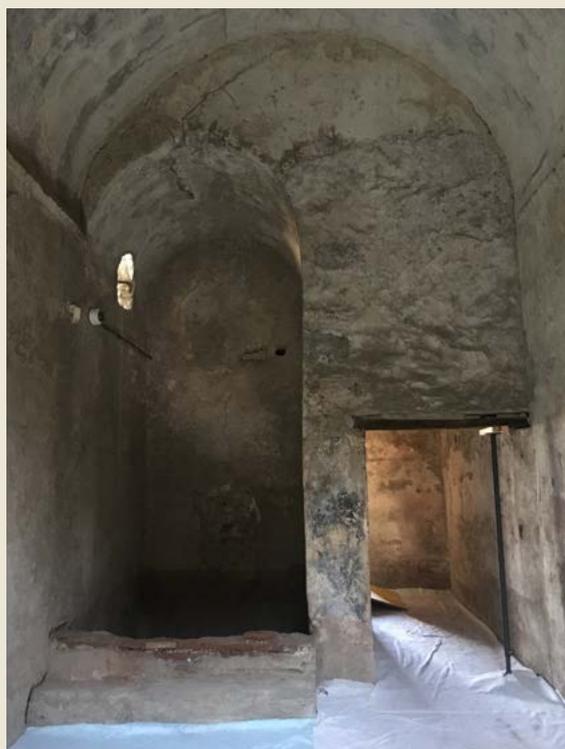
fig.12

scaffalature, avevano comportato l'accumulo di spessi strati di depositi incoerenti e coerenti (figg. 12 e 13).

*Fig. 12. Ambienti H e I prima degli interventi; i depositi incoerenti e coerenti impedivano la lettura delle superfici ad esclusione del pilastro posto sulla parete nord.*

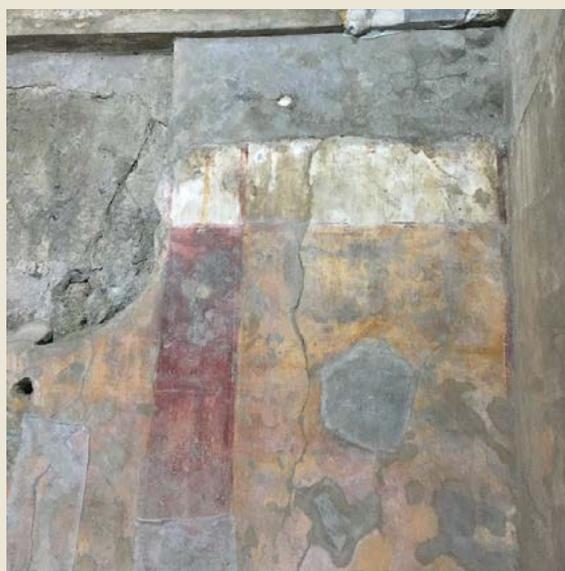
fig.13

Per quanto riguarda invece i dipinti parietali dell'ambiente G si è riscontrata la presenza di una tenacissima concrezione di colore bruno particolarmente diffusa sul registro superiore dell'impianto decorativo a fondo bianco, delle pareti sud ed ovest: tale condizione impediva la lettura delle decorazioni.

*Fig. 13. Ambiente G, dettaglio della parete est e stato di conservazione delle pitture prima degli interventi conservativi; si rilevano i forti depositi sulle superfici, macchie, concrezioni, estese stuccature in cemento, lacune e lesioni*

La pulitura degli apparati decorativi parietali dell'ambiente G ha previsto, sul primo

registro, a fondo rosso, l'impiego alternato di tensioattivi addizionati a biocida, impacchi localizzati a base di solventi organici e infine spugne wishab per le rifiniture. Il registro superiore, a fondo bianco, a causa della presenza di diffuse concrezioni di varia natura e spessore è stato sottoposto ad una serie di test che hanno visto l'impiego di impacchi a base di sali, resine a scambio ionico e solventi che sono risultati, in aree abbastanza estese, inefficaci. La stessa condizione si è riscontrata sugli apparati decorativi parietali dell'ambiente H (ad esclusione di una parte della parete est e del pilastro nord) e dell'ambiente I.

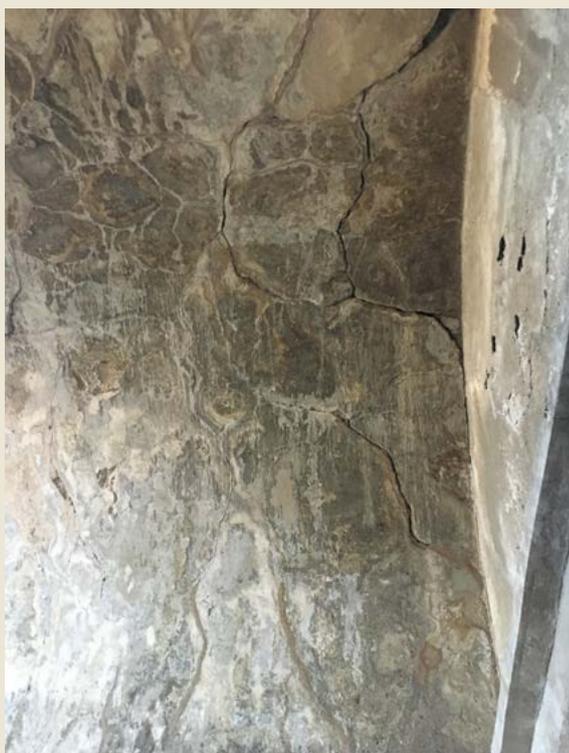
fig.14

Le volte di tutti gli ambienti erano solcate da profonde fessurazioni ed erano evidenti le spesse concrezioni calcaree dovute alle copiose infiltrazioni che per lungo tempo hanno interessato l'edificio (fig. 14). Vi era ulteriore ingresso di acque meteoriche dalle aperture negli ambienti che insieme ai fenomeni di condensa, risalita e di traspirazione avevano provocato la formazione di spesse concrezioni sulle superfici. Per gli intonaci dell'ambiente F invece questa condizione, combinata alle intense efflorescenze saline e ad attacchi biologici, hanno determinato forti fenomeni di decoesione delle malte ormai ridotte a lacerti. Estese macchie di colore nerastro e bruno, si leggevano chiaramente sulle volte di H e G e sulle pareti dell'ambiente G. Il preoccupante quadro fessurativo delle volte si accompagnava a consistenti distacchi degli intonaci, estesi anche alle pareti. Le lacune, presenti su tutti i livelli, erano diffuse sia sugli apparati decorativi delle volte che delle pareti.

In tutti gli ambienti si è riscontrato un estensivo uso di cemento per il restauro degli

*Fig.14. Ambiente G, dettaglio della volta; si apprezza il quadro fessurativo, le spesse concrezioni di calcare e le "macchie" di colore bruno/nero sulle superfici, infine si riscontra la presenza di stuccature in cemento di colore giallo.*

La pulitura delle volte dalle concrezioni di natura carbonatica è avvenuta avvalendosi di sistemi chimici applicati ad impacco a cui sono seguite puliture meccaniche a bisturi e con pennette in fibra di vetro (*fig 16*). Si segnala che non è stato possibile rimuovere alcune concrezioni calcaree particolarmente spesse e tenaci delle quali quindi rimangono dei testimoni negli ambienti H, G ed F. Successivamente è stata effettuata l'estrazione dei sali solubili con acqua demineralizzata.

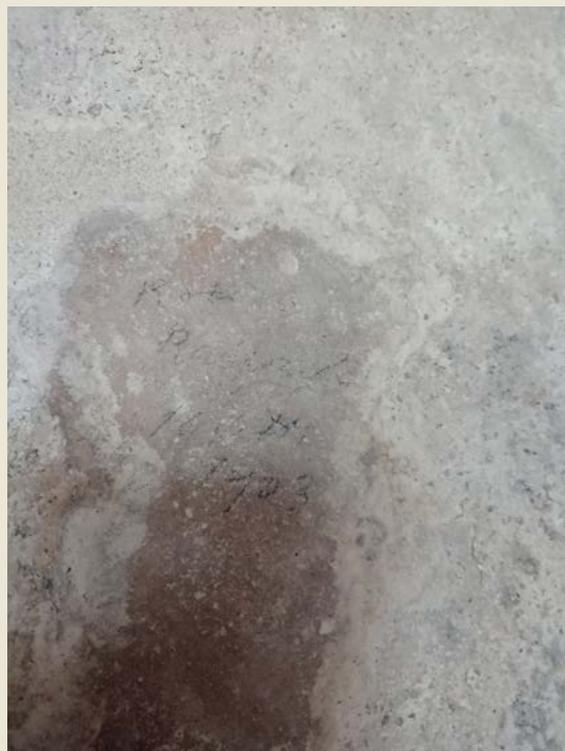
fig.15

apparati decorativi e sulle strutture. Dalla differente colorazione e consistenza delle stuccature cementizie deduciamo che, nel tempo, sono stati condotti diversi interventi conservativi (quantomeno di messa in sicurezza) che purtroppo allo stato attuale delle nostre conoscenze, non sappiamo collocare temporalmente ad esclusione di quelli condotti negli anni che vanno dal '47 al '50 del novecento (restauri post bellici).

*Fig. 15. Iscrizione in lapis rinvenuta su una stuccatura riportante l'anno 1903.*

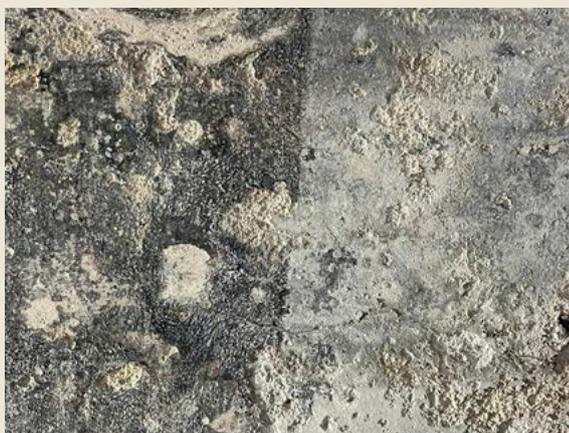
fig.16

Durante l'esecuzione dei primi tasselli di pulitura delle superfici degli ambienti G e H è emerso che le macchie tendenzialmente nerastre riscontrate sulle volte fossero le tracce di una superficie dipinta di nero/blu, analogamente ai fondi di alcune delle volte della sezione maschile delle Terme del Foro.

*Fig. 16 Ambiente H, a sinistra tassello di pulitura con sistemi tradizionali (impacchi a base di soluzione detta AB57 rivista) sugli intonaci della volta, a destra strato di concrezione calcarea che impedisce la lettura delle superfici.*

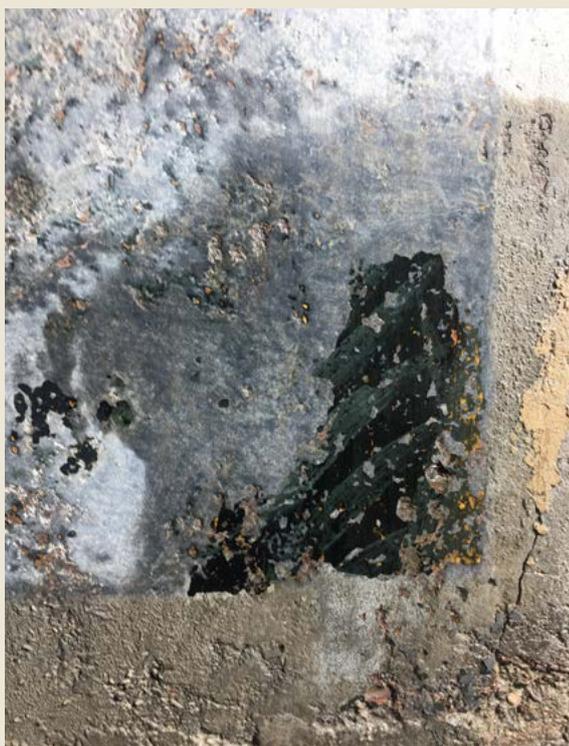
fig.17

*Fig. 17 Ambiente I, parete ovest, test di pulitura realizzato con il laser EOS COMBO; l'area era stata pre-tratta mediante micromotore al fine di rimuovere il primo strato di concrezione (di colore marrone). La pittura, nell'area oggetto di test, si presenta in buone condizioni conservative.*

Inoltre anche a partire da queste condizioni di degrado delle superfici affrescate si è rivelato

un metodo di elevata precisione, selettività e minimo impatto sull'opera (*fig. 17*).

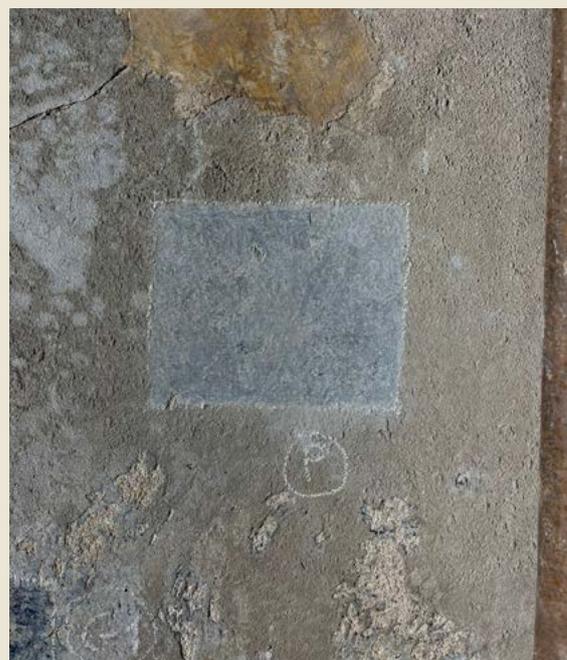
*fig.18*

*Fig. 18 Ambiente H, parete ovest, esempio di trattamento propedeutico effettuato con micromotore finalizzato all'asportazione del primo strato di concrezione (di colore marrone) per mettere in luce quello di natura calcarea (di colore grigio) che sarà rimosso mediante laser.*

Nel nostro specifico caso, la pulitura con strumentazione laser è stata sempre preceduta da una pulitura con micro-trapano al fine di ridurre lo spessore delle concrezioni e permettere così al laser di lavorare più efficacemente, laddove le superfici fossero abbastanza resistenti alla preliminare pulitura meccanica (*fig. 18*); ulteriore accorgimento necessario alla selettività dell'azione laser e alla sua efficacia nella rimozione è stato quello di inumidire sempre le superfici da trattare, per omogeneizzare l'effetto pulente e confinare il gradiente termico.

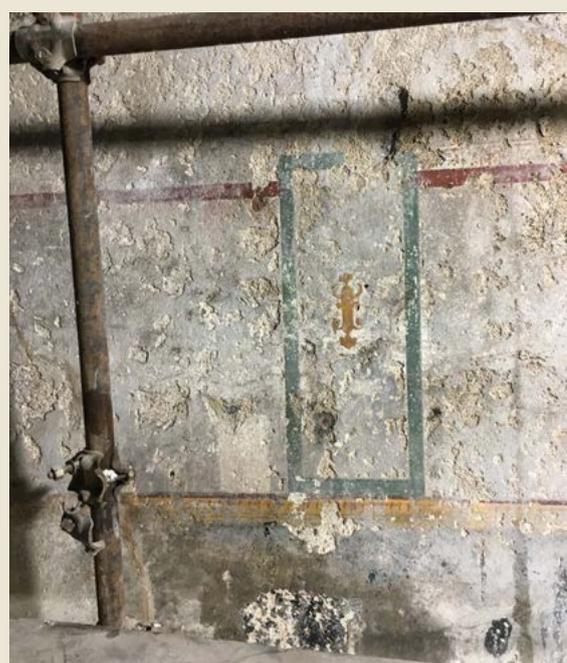
*fig.19*

*Fig. 19 Ambiente H, test di pulitura laser realizzato sul fondo bianco del dipinto murale con il laser THUNDER ART-QUANTA SYSTEM.*

Fondamentalmente sono stati selezionati due strumenti l'Eos Combo per la pulitura delle pellicole pittoriche e il Thunder Art-Quanta System per la pulitura dei fondi di colore bianco e per gli stucchi (*fig.19*), forniti entrambi dell'azienda El.En S.p.a.

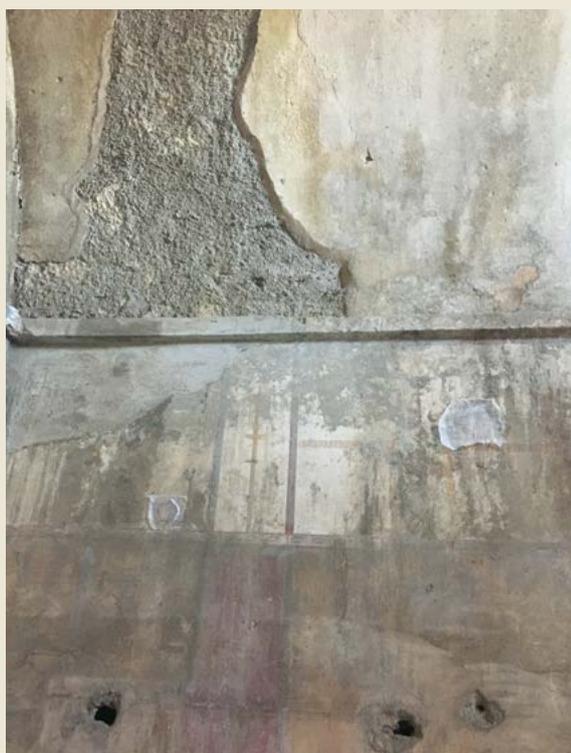
fig.20

*Fig. 20 Ambiente G, parete sud, prima degli interventi.*

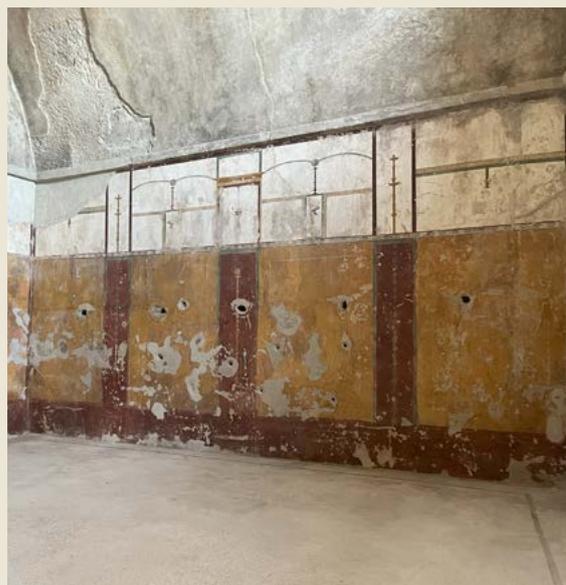
fig.21

*Fig. 21 Ambiente G, parete sud, dopo gli interventi.*

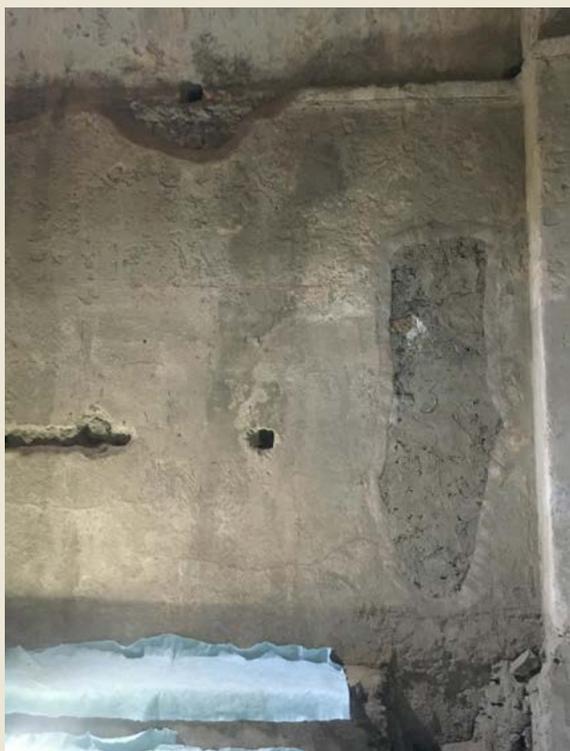
fig.22

*Fig.22 Ambiente H, parete ovest, prima degli interventi.*

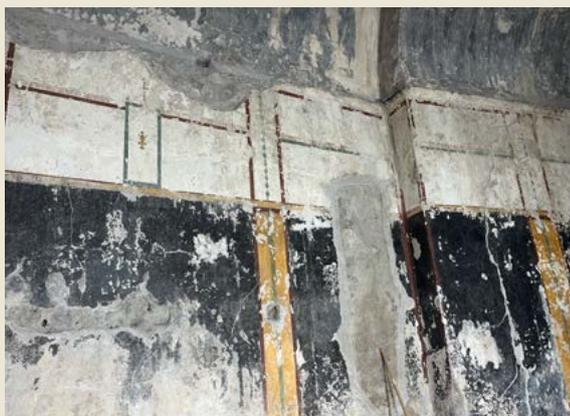
fig.23

*Fig.23 Ambiente H, parete ovest, dopo gli interventi.*

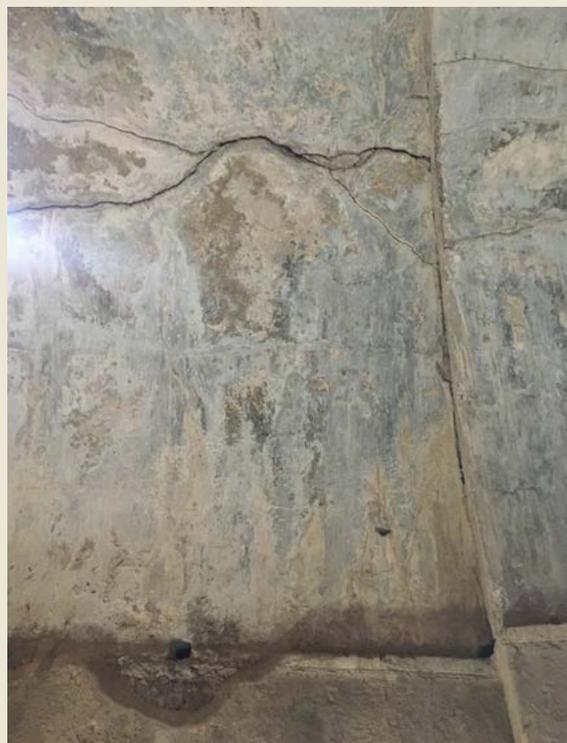
fig.24

*Fig.24 Ambiente H, dettaglio volta, prima degli interventi.*

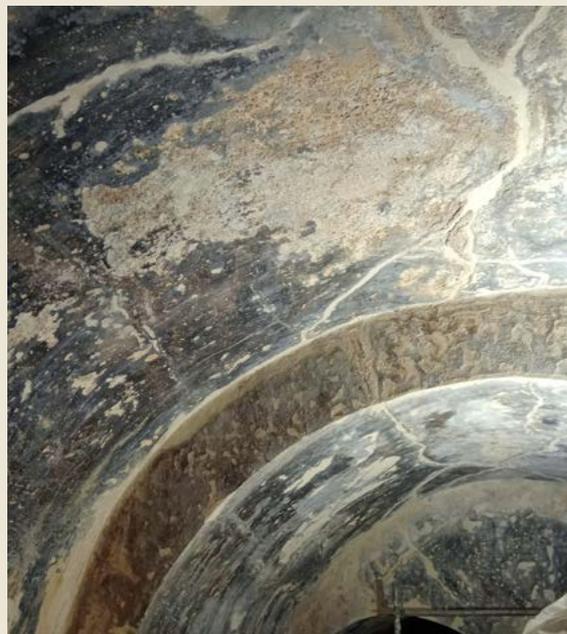
fig.25

*Fig.25 Ambiente H, porzione volta, dopo gli interventi.*

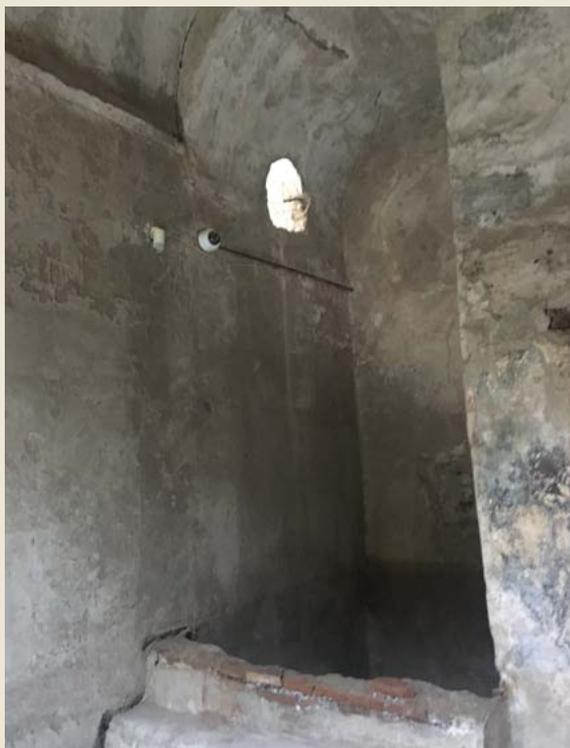
fig.26

*Fig. 26 Ambiente I, parete ovest, prima degli interventi.*

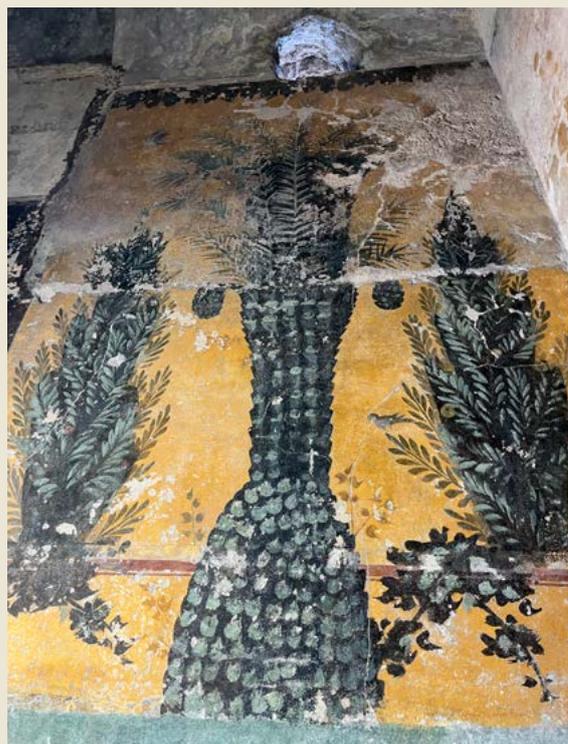
fig.27

*Fig. 27 Ambiente I, parete ovest, dopo gli interventi.*
