OGGETTO: SCAVO E MESSA IN SICUREZZA E RESTAURO DELL'INSULA 10 REGIO IX AI FINI DELLA RICONNESSIONE CON IL TESSUTO URBANO DI VIA DI NOLA.
CIG: 8982944FEI CUP: F67E2000018001
Trasmissione perizia di variante, assestamento e lavori complementari

Oggetto: Scavo e messa in sicurezza e restauro dell'Insula 10 Regio IX ai fini della riconnessione con il tessuto urbano di Via di Nola.

PERIZIA DI VARIANTE IN CORSO D'OPERA E LAVORI COMPLEMENTARI

RELAZIONE DEL DIRETTORE DEI LAVORI

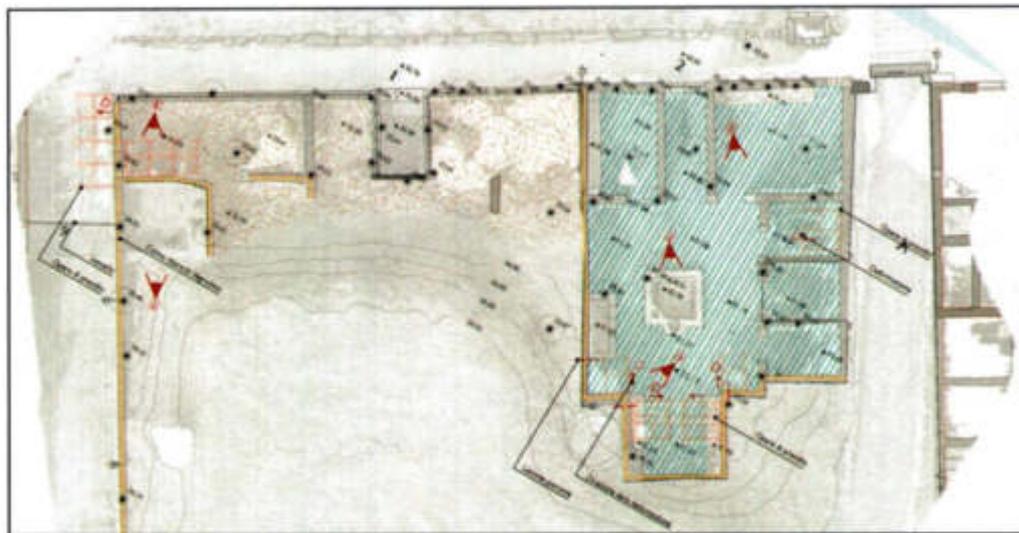
Figura 1: estratto dalla tavola di progetto SF05_c

1. Completamento dello scavo archeologico degli ambienti parzialmente esplorati su via di Nola;
