## IL PRESIDENTE GENTILONI E IL MINISTRO FRANCESCHINI PRESENZIANO ALLA RIAPERTURA DELLA CASA DEI VETTII E ALLA MESSA IN SICUREZZA DELLA REGIO VI

## LA MESSA IN SICUREZZA DELLA REGIO VI

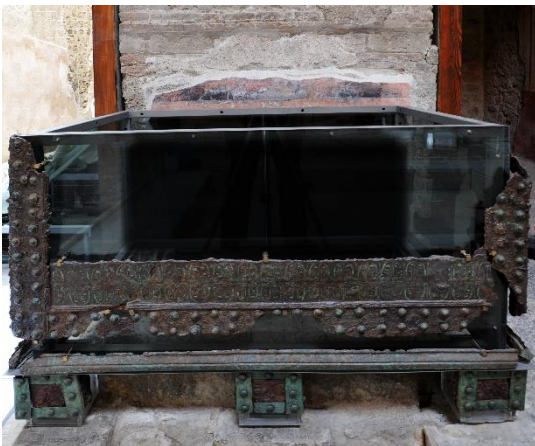
Gli interventi negli ambienti restituiti alla fruizione hanno riguardato il rinforzo e il consolidamento dei pilastri dell'atrio, operazioni di restauro delle murature e revisione delle coperture esistenti, trattamento degli architravi e degli elementi in ferro, ripristino delle protezioni pavimentali e messa in sicurezza di tutti gli apparati decorativi.

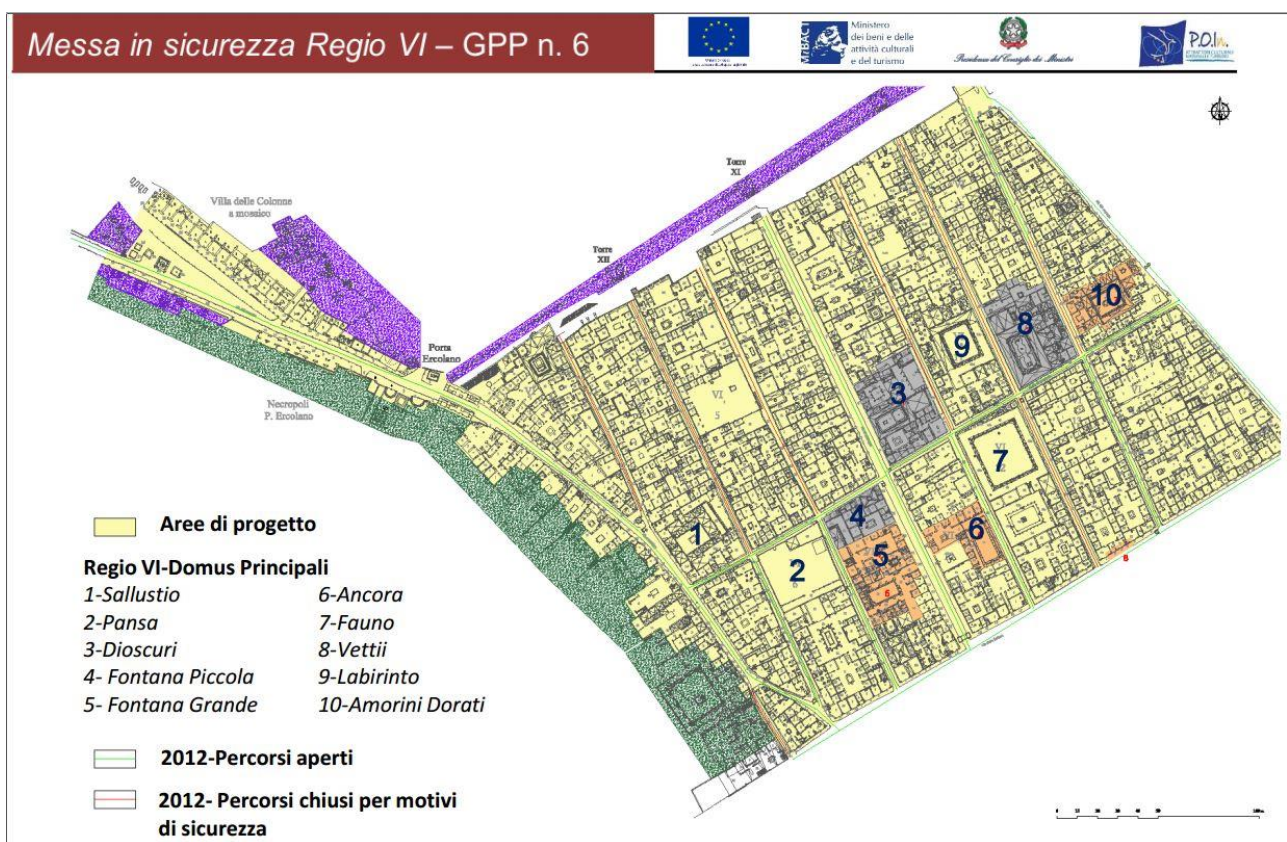
La **Regio VI**, estesa su 80.000mq e composta da 17 Insulae, si sviluppa nel settore nordoccidentale di Pompei ed è stata oggetto di un grande intervento di messa in sicurezza previsto dal Grande Progetto Pompei, che ha riguardato il recupero di tutte le strutture e i manufatti a rischio perdita.

La messa in sicurezza della Regio ha affrontato problemi connessi a fenomeni di degrado diffusi, dovuti al deterioramento plurisecolare prima e dopo le campagne di scavo risalenti al XVIII secolo, a eventi traumatici naturali (terremoti) e antropici come i bombardamenti dell'ultima guerra, e la scarsa manutenzione pluriennale di un'area in gran parte chiusa al pubblico, ed è stata finalizzata ad eliminare i dissesti strutturali tramite il consolidamento delle murature, la ricostruzione di porzioni murarie, il risanamento delle opere in calcestruzzo armato, la cerchiatura di colonne e la sostituzione dei sistemi di puntellatura fatiscenti e ingombranti; ad arrestare l'evoluzione del degrado tramite interventi di diserbo della vegetazione infestante; a migliorare la fruibilità dell'area tramite la rimozione di cumuli di macerie e il livellamento di quote disomogenee.

– Interventi realizzati: **4.372,41** mq rifacimento colmi murari; 5.119,97 mq ristilature dei giunti di malta; **1.797,79** mq restauro murature; **3.211,00** mq sarcitura di lesioni murarie; **1.840,74** mq intonaci consolidati; **200,94** mq messa in sicurezza apparati decorativi pavimentali; **5.237,97** mq consolidamenti bordature.

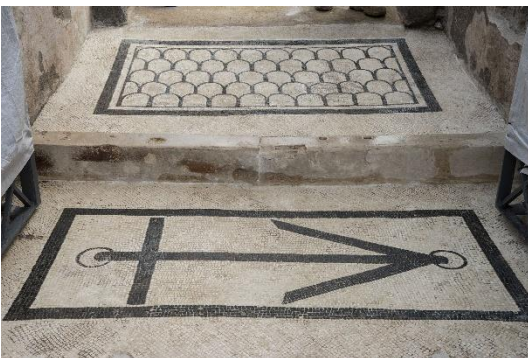
La **Casa dell'Ancora** (VI 7, 18) affacciata su Via di Mercurio fu edificata intorno alla metà del II secolo a.C. ed è una delle abitazioni con planimetria più originale nel panorama pompeiano. Prende il nome dalla raffigurazione presente sul mosaico del vestibolo ed è articolata in settori posti su due livelli a quote differenti: gli ambienti gravitanti intorno all'atrio e alla terrazza con ambienti di rappresentanza e ricevimento e il piano inferiore occupato da un giardino attorno al quale corre un portico. La casa è

stata oggetto di due interventi: uno di restauro architettonico e un secondo di restauro degli apparati decorativi. Le maggiori novità sono state le indagini effettuate in un triclinio che affacciava sul viridario, che hanno permesso di verificare l'esatta sequenza stratigrafica degli strati preparatori del massetto su cui erano posti in opera i mosaici, che sono stati con l'occasione riportati in luce e documentati.

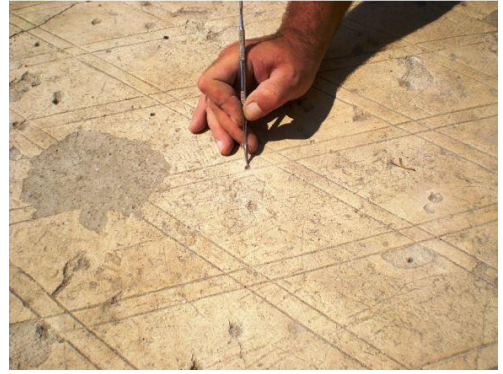
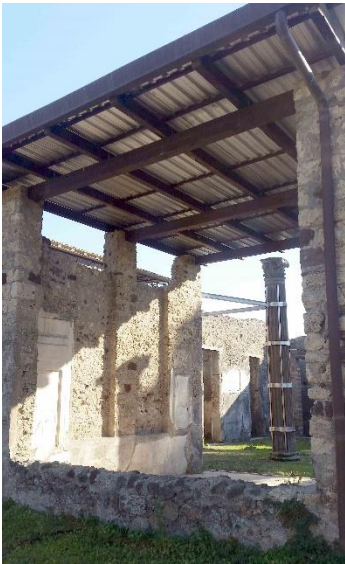
La *domus* detta del **Labirinto** dal soggetto del mosaico di uno degli ambienti aperti sul peristilio, venne edificata nel tardo II secolo a.C. unificando edifici preesistenti.

Presenta una pianta a doppio atrio, uno tuscanico e uno tetrastilo, e un peristilio, oltre ad un quartiere termale e ad uno spazio per la produzione del pane. L'intervento strutturale del progetto di *Messa in Sicurezza* si è concentrato nell'atrio della casa, dove sono stati rimossi gli ingombranti e fatiscenti puntelli applicati per la stabilità delle colonne, operando una cerchiatura dei rocchi delle stesse con presidio in acciaio inox non invasivo e reversibile.
