E-Journal

Scavi di Pompei

01.03.24

Interventi conservativi e nuovi scavi nella Casa di Leda. Dalla tutela alla conoscenza di un'abitazione del ceto medio di Pompei

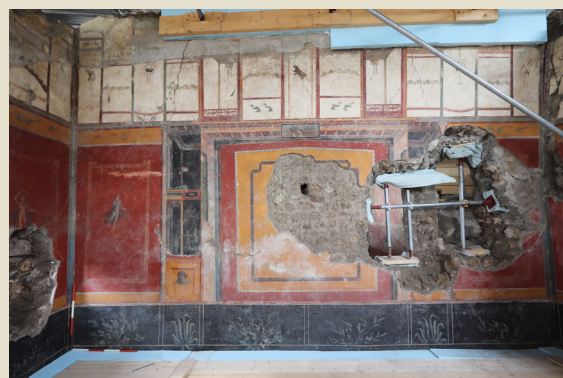
fig.2

Fig. 2 - Amb. 25 (Casa di Leda).

L'arretramento dei fronti di scavo effettuato nel 2018 ha messo in luce parte dell'atrio (Amb. 25), le *fauces* (Amb. 8) e i due *cubicula* (Amb. 7 e 9). Solo gli Amb. 8 e 9 sono stati scavati fino al raggiungimento dei piani pavimentali più recenti. Il progetto attuale prevede la rimozione dei depositi archeologici restanti dagli Amb. 7 e 25, ovvero dal *cubiculum* speculare a quello di Leda e il cigno e dall'atrio, nonché un nuovo arretramento del fronte in direzione Est, Nord e Sud (Fig. 1). Lo scavo dell'atrio (Amb. 25; Fig. 2) ha permesso di cogliere una visione d'insieme dello schema decorativo degli intonaci mancanti del registro superiore sulla parete opposta, messa in luce già nel 2018. Le pareti a ridosso della linea di imposta del soffitto sono caratterizzati da sfondo bianco con ghirlande stilizzate inquadrare da bande rosse. La parte mediana presenta uno schema ricorrente nel IV Stile, a riquadri rossi e gialli scanditi da scorci architettonici. La pavimentazione (USR 414; 39.64 m.s.l.m.) è in cocciopesto e non mostra inserti decorativi di rilievo, ad eccezione dei tasselli marmorei che delimitano l'impluvio. Alle spalle dell'Amb. 25, in direzione Est, si aprono tre varchi (UUSS 91-93). L'US 91 consiste in un gradino in cocciopesto inquadrato da pilastri in laterizio (USM 501). Definisce l'accesso al *tablinium* (Amb. 35; Fig. 3).^[5] Ritorna lo stesso tipo di pavimentazione dell'atrio (USR 106; 39.81 m.s.l.m.), con inserti marmorei di colore bianco che al momento non indicano un disegno preciso. Sono visibili riparazioni di colore rosato lungo i bordi della superficie. Immediatamente a nord di Amb. 35 si trova un varco (US 92) attraverso il quale si accede dall'atrio ad un corridoio con orientamento E-W (Amb. 40; Fig. 4). Le decorazioni degli intonaci sono divise in due fasce: la base a fondo bianco e il registro mediano a fondo nero. In entrambi i casi sono aggiunti tocchi di colore che richiamano, in maniera sommaria e "impressionista", diverse tipologie di marmo.

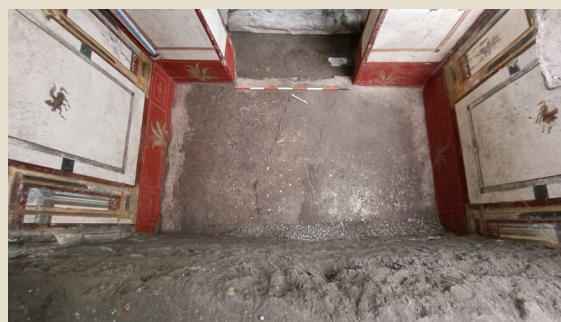
fig.3

Fig. 3 - Amb. 35 (Casa di Leda).

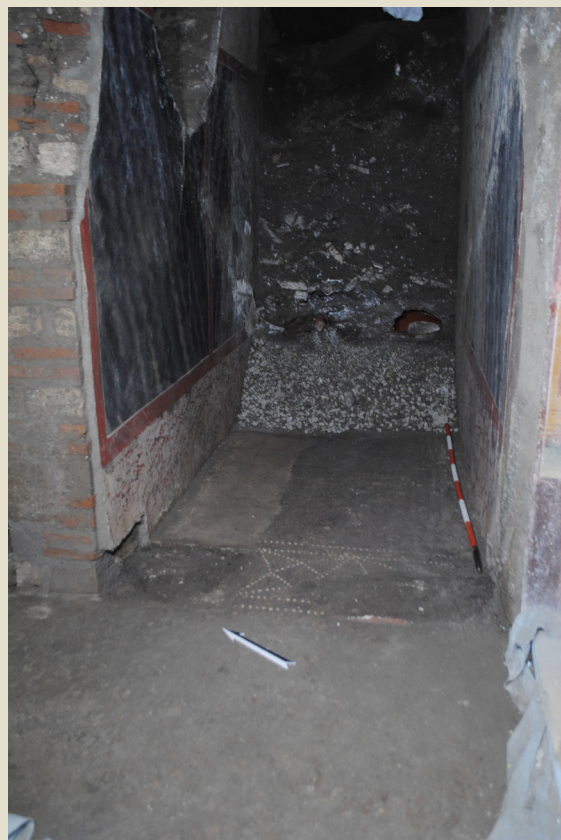
fig.4

Fig. 4 - Amb. 40 (Casa di Leda).

(Amb. 40), l'operazione sembra essere legata alla costruzione di USM 50, che a sua volta taglia la decorazione in inserti marmorei della pavimentazione, fuori asse rispetto al centro della stanza. Ciò potrebbe indicare che prima della separazione intervenuta nell'ultima fase edilizia, l'Amb. 44 fosse parte, insieme al corridoio (Amb. 40) e al cubicolo adiacente (Amb. 45, di cui è stato possibile definire solo i limiti con le creste murarie emerse durante la gradonatura del lato Est), di una stanza più grande e forse speculare al *tablinium*. I reperti ceramici sono localizzati in pochi settori. Dai lapilli di US 117 (40.11 m.s.l.m.), in prossimità della soglia che divide Amb. 44 dall'atrio (US 93), proviene una coppa di terra sigillata italica (Fig. 06) che trova un possibile confronto nella forma *Conspectus 34*, molto diffusa nell'ultima fase di vita di Pompei. Pertinenti al medesimo strato, ma provenienti dall'interno di Amb. 44 (39.64 m.s.l.m.), sono numerosi esemplari di ceramica comune da mensa e dispensa e ceramica da cucina: pentole, tegami, piatti, ciotole, olle, coperchi e un bicchiere integro. Un'ulteriore concentrazione è stata individuata nel corridoio (Amb. 40), dove lo strato di cinerite (US 90; 40.92 m.s.l.m.) copre almeno cinque anfore. Tra queste assume particolare rilevanza un'anforetta di forma Dressel 2-4: sulla spalla riporta un *titulus pictus* che la identificherebbe come contenitore da *garum* (Fig. 7).

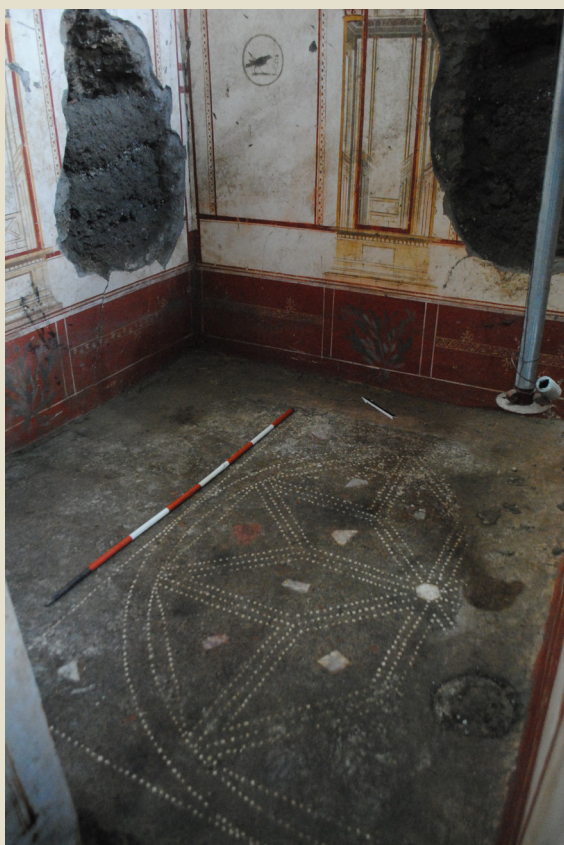
fig.5

L'ultima stanza messa in luce nell'ambito dei nuovi scavi è l'Amb. 44 (Fig. 5). Consiste in un cubicolo (2,60 x 2,00 m) collegato con l'atrio da uno stretto passaggio (US 93). I materiali costituenti del piano pavimentale (USR 119; 39.58 m.s.l.m.) trovano riscontro con gli Amb. 25 e 35. Emergono in questo caso alcune peculiarità, che offrono le prime informazioni riguardanti una fase edilizia anteriore a quella attualmente visibile. Lungo i lati orientale e meridionale della stanza si conservano altre tracce di riparazione. Dal momento che la cesura è presente anche sul versante opposto

Fig. 5 - Amb. 44 (Casa di Leda).

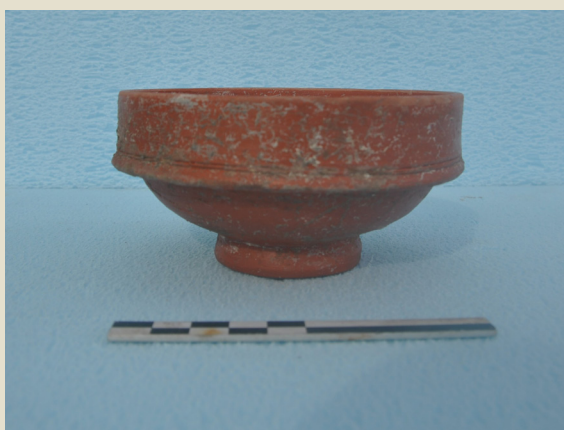
fig.6

Fig. 6 - Coppa in terra sigillata da US 93.

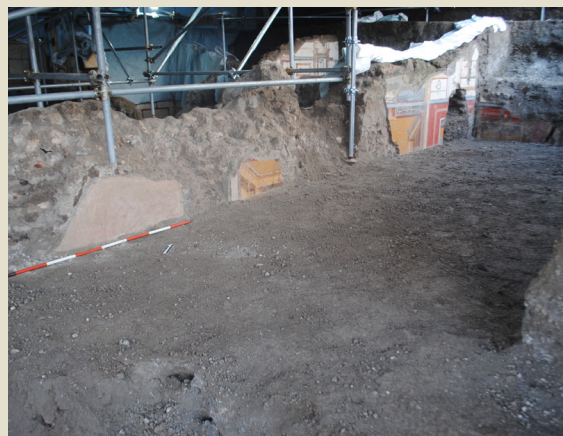
fig.8

(Amb. 10). Nel corso della nuova campagna inizia a profilarsi l'atrio (Fig. 8), della nuova abitazione. E sulla parete Nord, cioè quella che divide la casa da quella di Leda, si conservano nell'intonaco, privo di decorazione pittorica, il negativo di una scala e una nicchia con mensola di marmo. Proseguendo verso Est lungo il medesimo setto murario (USM 479) risultano subito evidenti le differenze nelle decorazioni degli intonaci. Si nota inoltre un netto cambiamento proprio in corrispondenza del pilastro USM 112, a partire dal quale termina l'intonaco a sfondo neutro e sono visibili invece decorazioni in IV Stile. A ridosso dell'angolo in cui il muro che chiude ad Est Amb. 29 (USM 35) intercetta la sponda di scavo è emerso un quadro a soggetto mitologico raffigurante Frisso ed Elle in fuga (Figg. 9, 10). Sembra dunque ripetersi la scoperta del quadro con Leda e il cigno, anch'esso affiorato al limite dello scavo nel 2018, ponendoci così di nuovo davanti a scelte difficili in termini di messa in sicurezza e conservazione a lungo termine degli apparati decorativi che, finché in contatto diretto con il terreno, saranno sempre vulnerabili. Frisso è in sella al Vello d'Oro, mentre Elle viene rappresentata nell'atto di sporgere il braccio fuori dall'acqua per afferrare l'appiglio offertole dal fratello. Come è noto questo episodio del mito conobbe una certa notorietà a partire dall'età ellenistica. È accennato nell'*Alessandra* di Licofrone di Calcide (vv. 22 e 1285) e viene ripreso, tra gli altri, da Apollonio Rodio (*Argonautiche*, I, vv. 256-259), Igino (*Astronomica*, II, 20) e Apollodoro (*Biblioteca*, I.9.1). A Pompei il tema è ampiamente attestato nelle *Regiones* VI (VI, 2, 4: Casa di Sallustio; VI, 5, 13: Casa di Modesto; VI, 8, 3: Casa del Poeta Tragico) e IX (IX, 5, 6; IX, 3, 5: Casa di Marco Lucrezio). Ciò che colpisce delle tre abitazioni, finora parzialmente indagate, è l'unitarietà non solo delle dimensioni e della suddivisione dello spazio ma anche della decorazione. Osserviamo, per quanto possibile a questo stato delle indagini, la evidente volontà di inserire a tutti i costi un atrio nello spazio piuttosto ridotto delle tre abitazioni. Nella Casa di Leda,

Fig. 8 - Amb. 29 e 47 (domus meridionale).

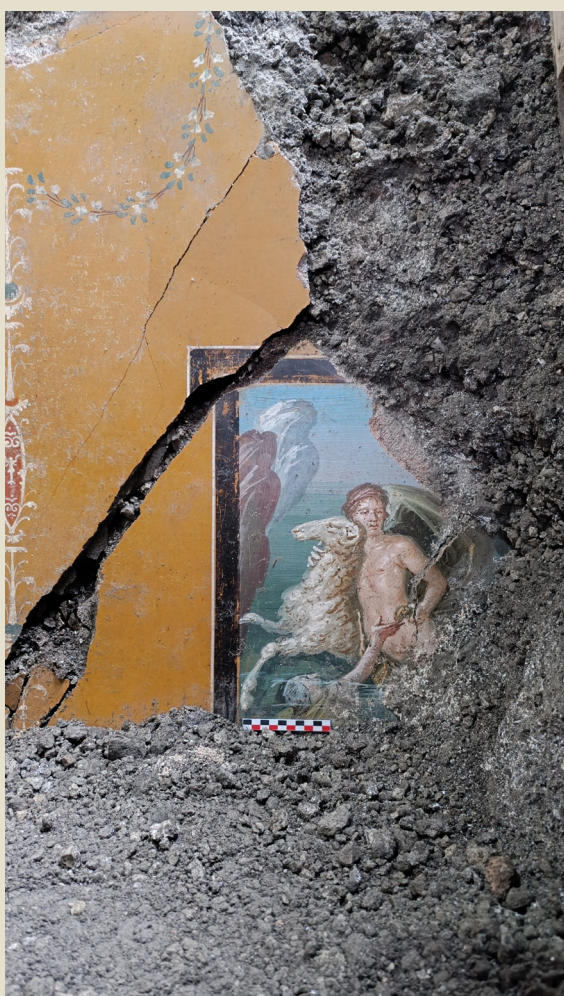
fig.9

Fig. 9 - Quadro con Frisso ed Elle (domus meridionale).

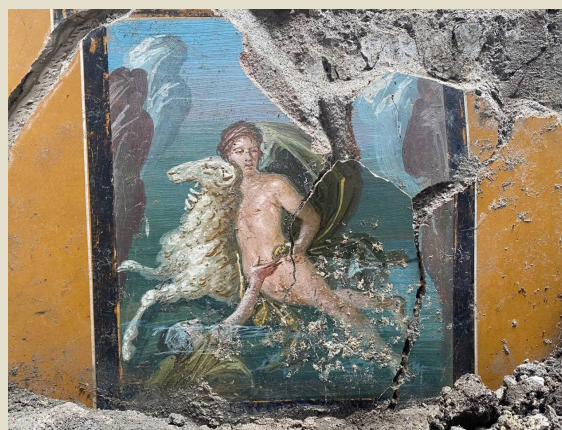
fig.10

Fig. 10 - Quadro con Frisso ed Elle (domus meridionale).

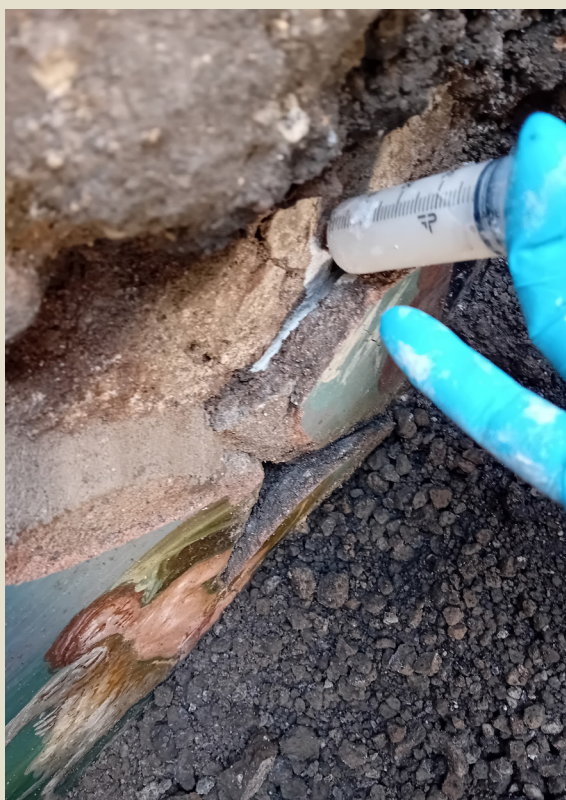
fig.11

- 1) **Consolidamento dello strato superficiale**, nelle situazioni in cui la pellicola pittorica presenti particolari decoesioni, esfoliazioni e problematiche da spolvero o distacco del film pittorico.
- 2) **Consolidamento di profondità** mediante iniezioni di malta idraulica (Fig. 11).
- 3) **Cordoli contenitivi salva bordi** per ristabilire aderenza tra i margini perimetrali degli affreschi al contesto murario.
- 4) **Pulitura dei depositi vulcanici** che si effettua su tutte le superfici emerse nell'attuale campagna di scavo, mediante mezzi meccanici quali bisturi e leggera frizione con spazzole, localizzata ai fondi se necessaria e applicazione di soluzione di acqua e tensioattivo a bassissima concentrazione. (Figg. 12, 13)

Fig. 11 - Amb. 29 (domus meridionale), consolidamento di profondità.

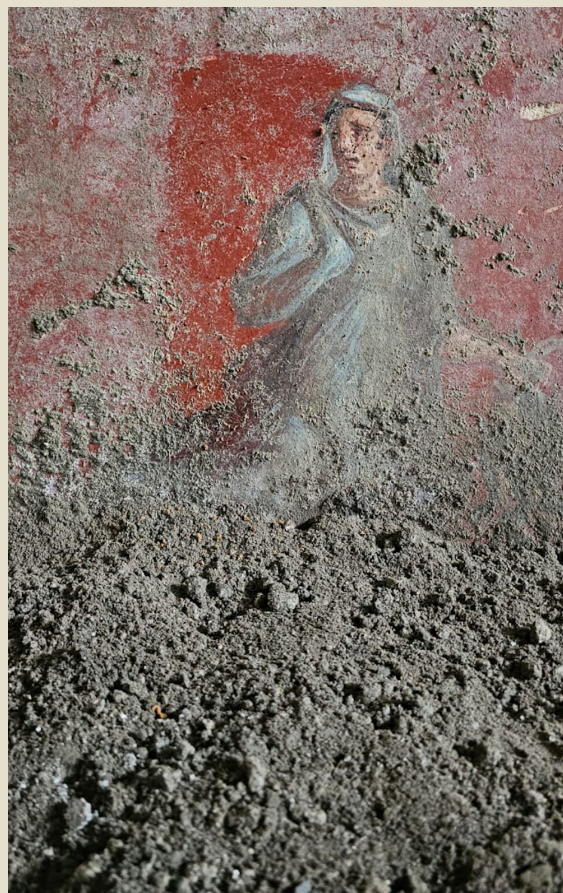
fig.12

Fig. 12 - Amb. 25 (Casa di Leda) dettaglio durante le operazioni di pulitura.

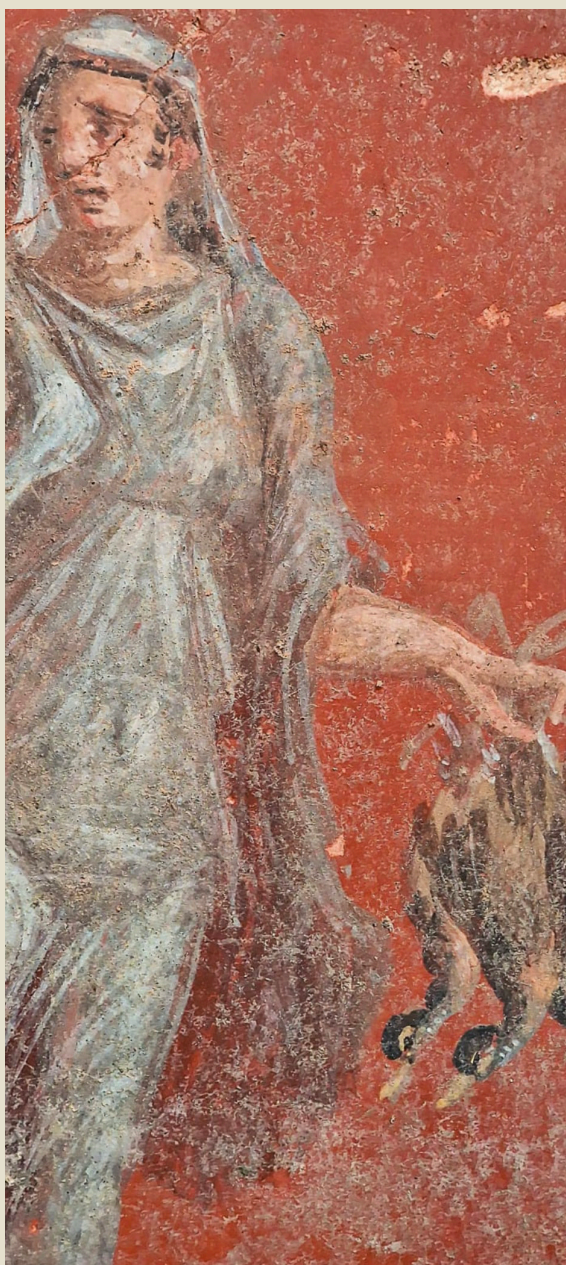
fig.13

Fig. 13 - Amb. 25 (Casa di Leda), dettaglio ad operazioni di pulitura ultimate.

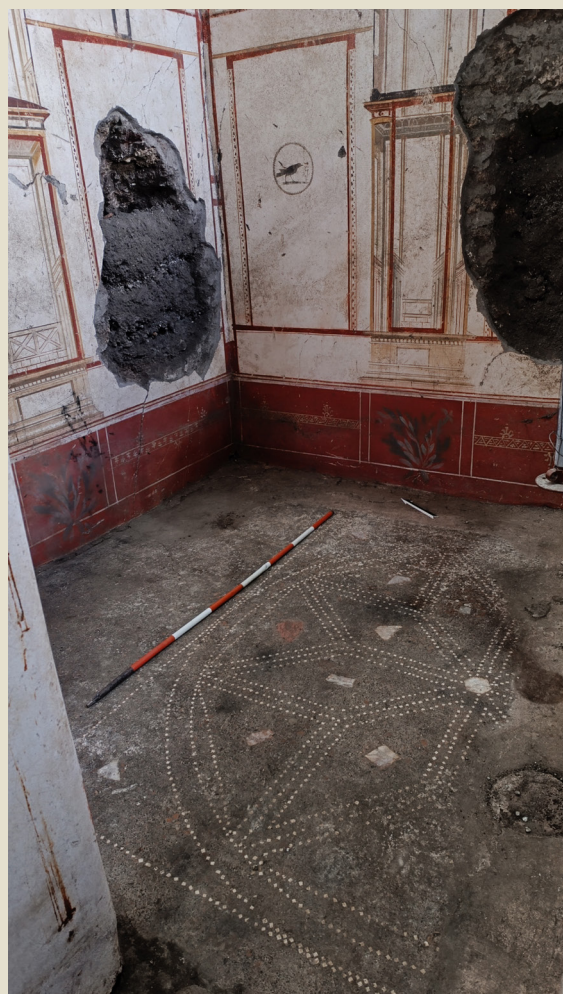
fig.14

La pavimentazione. Alcune delle operazioni di restauro conservativo e preventivo considerate per le superfici affrescate sono previste anche per il piano pavimentale. La porzione pavimentale messa in luce nello scavo del 2018 rivela una tecnica eseguita in cocciopesto che si estende all'atrio (Amb. 25), nelle *fauces* (Amb. 8), nel *cubiculum* che ospita la rappresentazione di Leda e il cigno, (Amb. 9) e nel tablinio (Amb. 35). Mentre, invece, nell'ampliamento di scavo dell'Amb. 44 si sta rivelando, proprio in questi giorni, una porzione pavimentale in *opus sectile* che descrive una decorazione geometrica, ottenuta con l'intersezione di tessere musive bianche e inserti marmorei triangolari, una decorazione delicata che risulta molto differente dal resto del contesto pavimentale anche per la particolarità del posizionamento decentrato rispetto quelle che sono le USM della stanza attuale (Fig. 14).

Fig. 14 - Amb. 44 (Casa di Leda), pavimentazione in opus sectile.

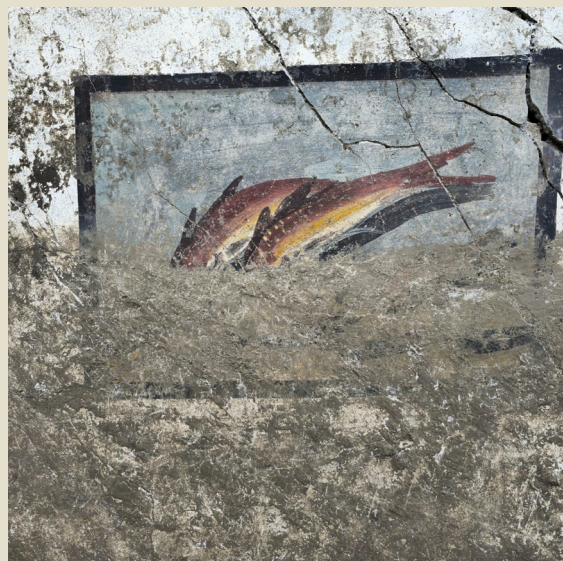
fig.15

Fig. 15 - Amb. 43 (domus settentrionale) tassello di pulitura.

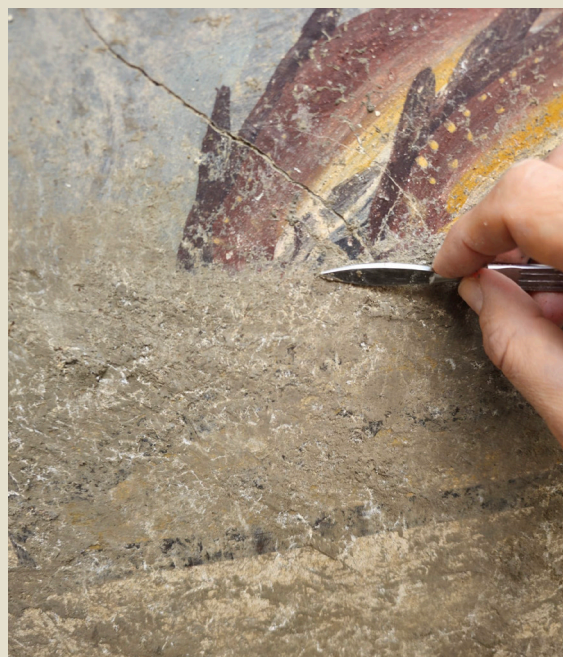
fig.16

Fig. 16 - Amb. 43 (domus settentrionale) dettaglio durante le operazioni di pulitura.

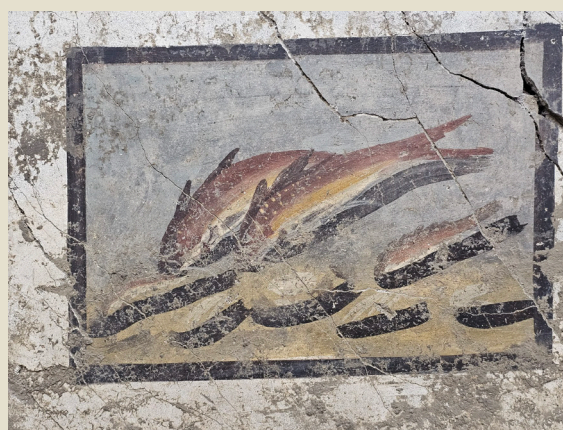
fig.17

Fig. 17 - Amb. 43 (domus settentrionale) dopo la pulitura.
