E-Journal

Stabiae. Scavi a Villa San Marco (2023)

Maria Luisa Catoni¹, Carlo Rescigno²

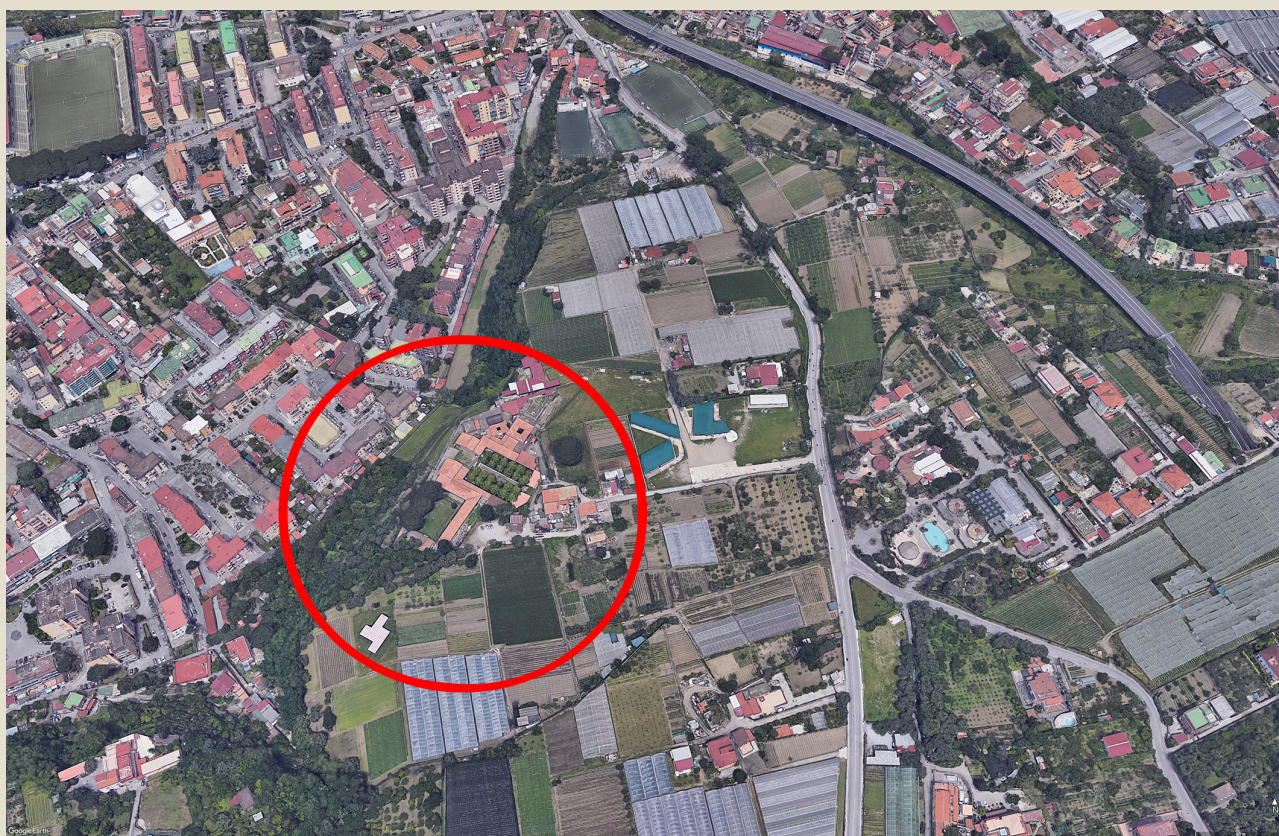
fig. 1

La Villa San Marco è parte del parco topografico-archeologico che racchiude quanto avanza dell'antica Stabiae. Sul pianoro di Varano, la villa fu costruita lungo il ciglio a traguardo sul mare e sul golfo nel settore coincidente con il nucleo probabilmente più antico della città (Barbet, Miniero 1999) (**fig. 1**).

- Fig. 1 - Stabiae, pianoro di Varano: ubicazione di Villa San Marco.
 Fig. 2 - Stabiae, Portico Superiore di Villa San Marco. (elaborazione grafica di M. Silani)
 Fig. 3 - Portico Superiore: parete S, decorazione pittorica, registro centrale.
 Fig. 4 - Portico Superiore: lato S, crollo di una sezione del tetto tra flusso piroclastico e lapillo.
 Fig. 5 - Portico Superiore: angolo SE, decorazione pittorica, registro centrale.
 Fig. 6 - Portico Superiore: lato S, decorazione pittorica, registro centrale e avvio dello zoccolo di base.
 Fig. 7 - Portico Superiore: parete S, registro centrale, figura di attore.
 Fig. 8 - Portico Superiore: parete S, registro centrale, scena con Pan e una capra.
 Fig. 9 - Portico Superiore: parete S, sezione in crollo, frammento con natura morta.

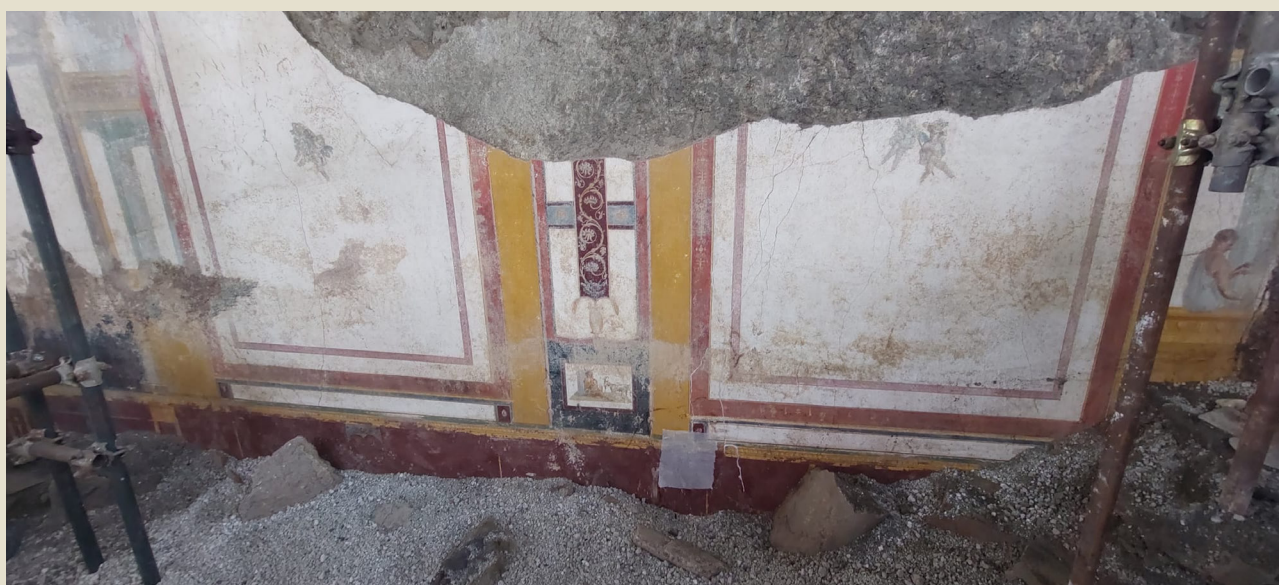
fig. 3

Il grande portico superiore, che nel settore ad oggi noto presenta un pavimento in terra pressata, si trasformava in alzato in una galleria di immagini: alle pareti schemi a pannelli e ad architetture fantastiche, inquadrabili nel repertorio del IV stile, al soffitto pannelli figurati tra ricche cornici a comporre cassettoni ampi anche due intercolunni. Il nuovo scavo ha permesso di portare in luce un ampio settore di pitture ancora in situ e ampi stralci di sezioni crollate dalle pareti o dal soffitto e contemporaneamente di indagare nel dettaglio le dinamiche della distruzione del complesso (**fig. 3**). Il grande portico reagì alle cadute di materiali eruttivi ovviamente in forme

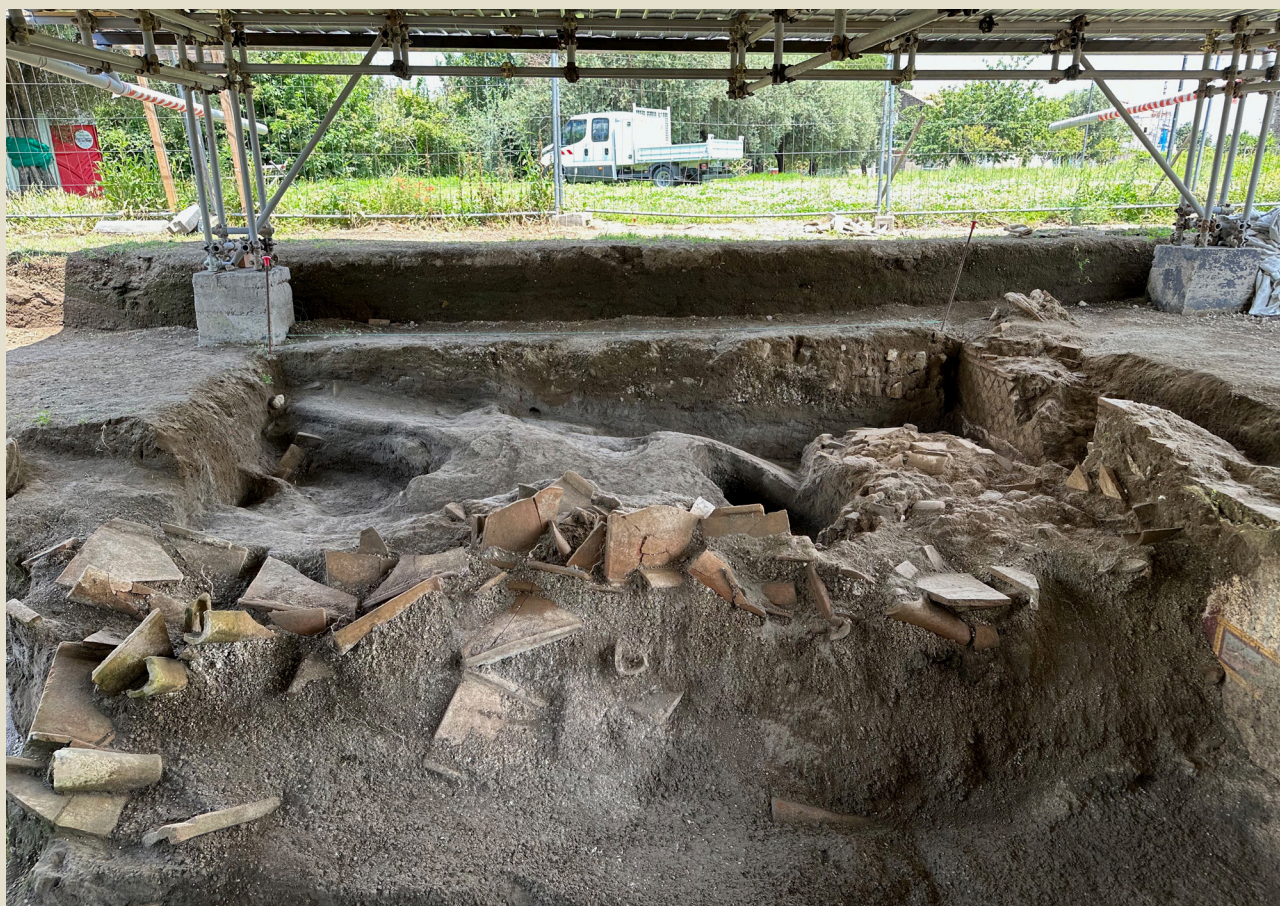
fig. 4

I nuovi scavi permettono oggi di ricostruire con molti dettagli le forme del tetto (**fig. 4**) e del colonnato: tegole piane e coppi, tegole angolari (colliciae), i bauletti in cementizio per fissare i coppi e il tetto ai muri, qualche bollo. Le antefisse a palmetta sono note dai vecchi scavi e potranno essere recuperate dallo scavo dei piani antistanti al colonnato. Dei capitelli delle colonne, in stile corinzio realizzati in stucco, possediamo oggi elementi sufficienti per una precisa ricostruzione a partire da un esemplare quasi integro. L'architrave era dipinto e completato con figure a rilievo in stucco.

nei piccoli ambienti, il tetto del grande portico dovette resistere alla iniziale pioggia di lapillo (bianco) che si fermò in parte sui tetti e, seguendo la pendenza degli stessi verso il giardino, lo riempì e, incontrando forze di resistenza diverse anche esercitate da piante, siepi e muretti, entrò nel porticato attraverso il colonnato creando cumuli non omogenei. Iniziarono ben presto ad aprirsi prime falle nel manto di tegole, causando brevi crolli e aperture da cui il lapillo ulteriormente penetrò negli spazi coperti. In fase avanzata della pioggia di lapilli (grigio), crollarono sezioni più ampie del tetto sotto il peso dei materiali eruttivi. Sopravvissero ora, come isole, spezzoni ampi di tetti, sorretti probabilmente da travi scampate ai crolli. E' in questa fase che forse sopraggiunse sull'area un gruppo di persone: uno scheletro e resti isolati sono stati scoperti nel 2006 e nel corso dei nostri scavi. Inesorabile giunse il flusso, con una magnitudo difficile da ricostruire, ma che dovette lentamente circondare quanto avanzava

a volte trascinando quanto non riusciva ad opporre una resistenza omogenea: nel flusso sono comparsi stralci significativi di tetto e soffitto. Al comporsi dei depositi eruttivi si accompagnarono scosse telluriche che provocarono distacchi di intonaci e stucchi.
