# E-Journal

Scavi di Pompei

# La disciplina dell'odiosa baracca: la casa con il panificio di Rustio Vero a Pompei (IX 10,1)

Gennaro Iovino<sup>1</sup>, Alessandra Marchello<sup>2</sup>, Ausilia Trapani<sup>1</sup>, Gabriel Zuchtriegel<sup>3</sup>

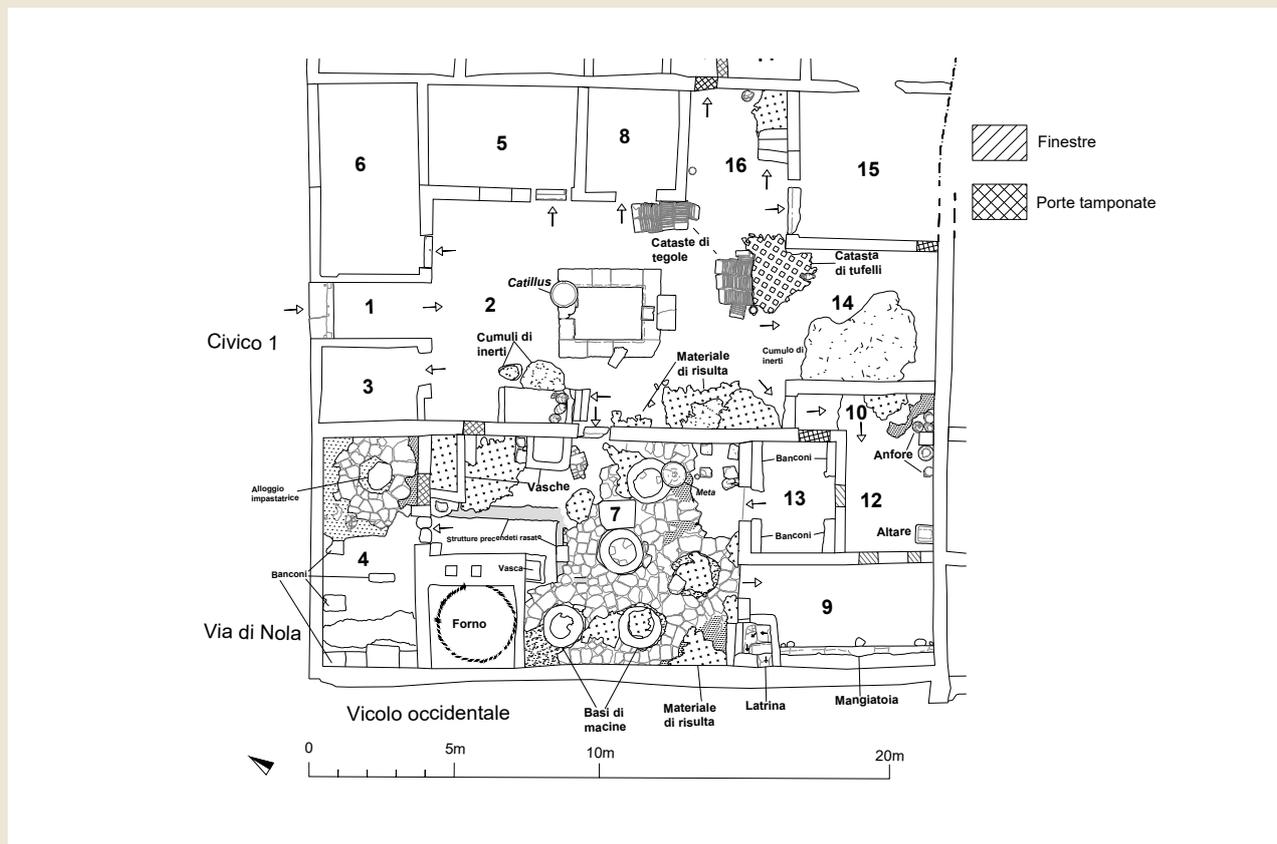
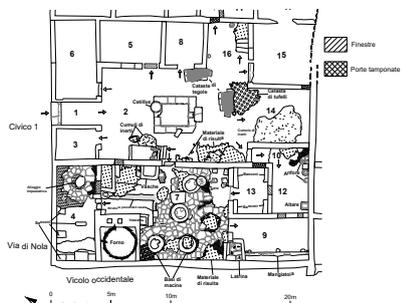
fig. 1

*Fig. 1: pianta della Casa IX 10, 1.*

A prima vista sembrano mancare alcuni elementi di simmetria nella pianta dell'edificio, in particolare ad un lato est canonico con la classica sequenza di cubicoli ed ala; fa da contraltare sul lato ovest un muro continuo (fig. 1).

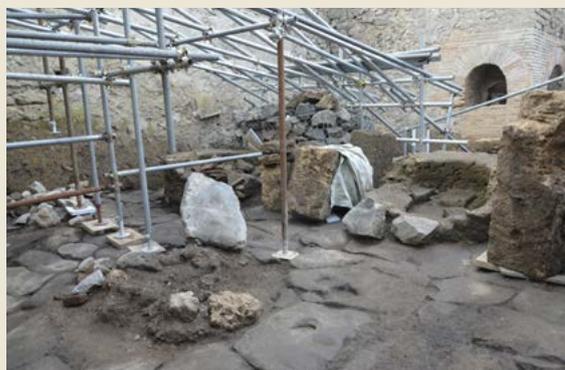
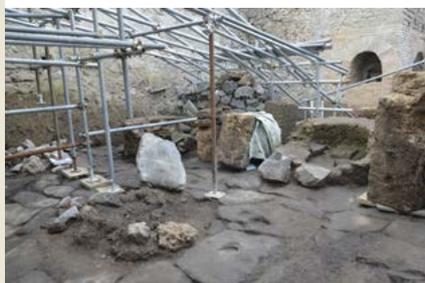
fig. 2

*Fig. 2: veduta dell'ambiente principale del panificio (7), con forno e macine.*

Il panificio (fig. 2) si ascrive ad una fase edilizia successiva, che siamo portati a collocare al periodo post sismico del 62 d.C sulla base delle evidenze murarie.

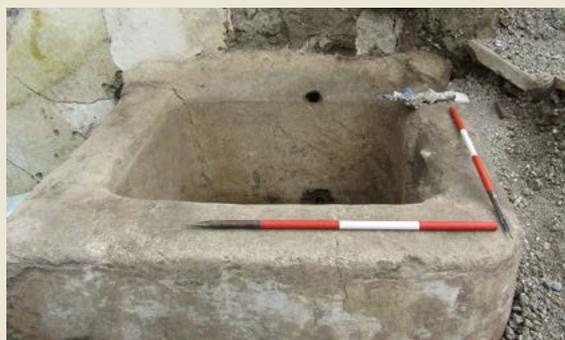
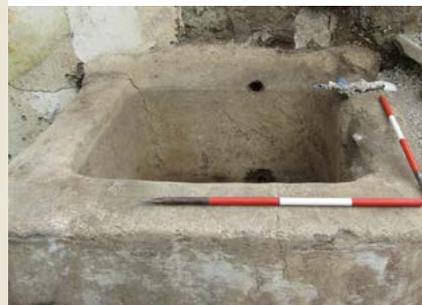
fig. 3

*Fig. 3: vasca nell'ambiente (7).*

Nel realizzare l'impianto produttivo si ebbe cura di addurre l'acqua potabile tramite una fistula di adduzione che origina dalla vicina torre piezometrica posta all'angolo nord est dell'isolato IX 10, raggiunge la casa del civico 2 dove è impianta la lavanderia, percorre diagonalmente la casa al civico 1 e infine sbocca in una vasca (fig. 3) nell'ambiente (7).

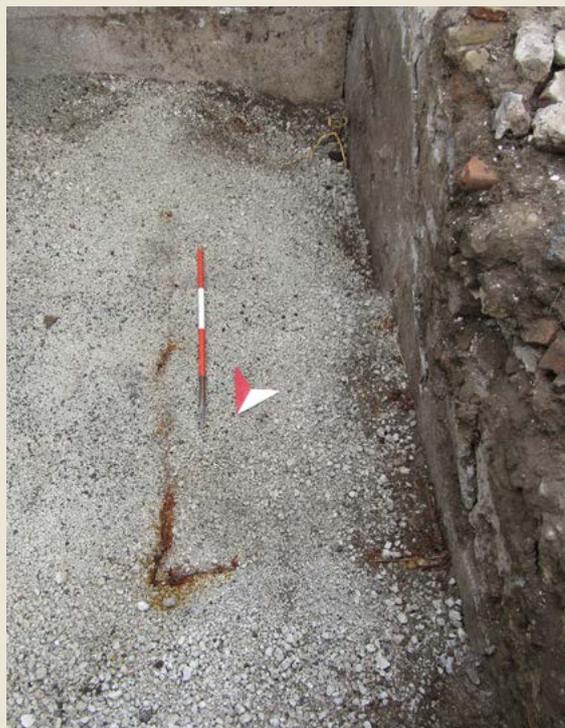
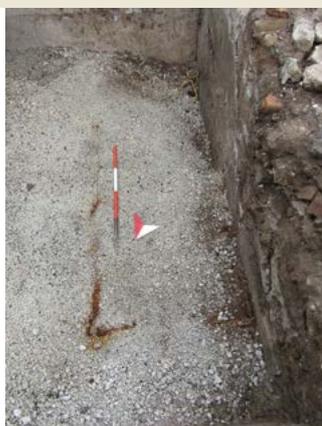
fig. 4

*Fig. 4: tracce delle finiture in ferro della madia in legno dell'ambiente 13.*

L'impianto produttivo destinato alla molitura e alla produzione del pane occupa il lato occidentale del complesso abitativo (IX 10, 1) e risulta in fase di ristrutturazione al momento dell'eruzione del 79 d.C. Il *pistrinum*, a cui si accedeva da un'apertura situata lungo il lato occidentale dell'atrio, non aveva un affaccio diretto sulle direttrici viarie di Via Nola o del vicolo orientale, e consta di quattro ambienti con specifiche funzioni legate al processo di lavorazione: l'ambiente (4) identificato come laboratorio per la panificazione; l'ambiente (7) ripartito fra la zona di cottura con il forno e le vasche e la zona per la macinazione con vano latrina; l'ambiente (9) utilizzato come stalla per gli animali; l'ambiente (13) deputato al deposito e allo stoccaggio dei sacchi di grano (fig. 4).

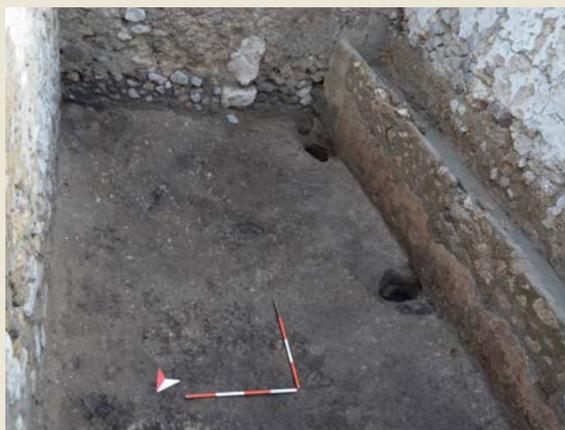
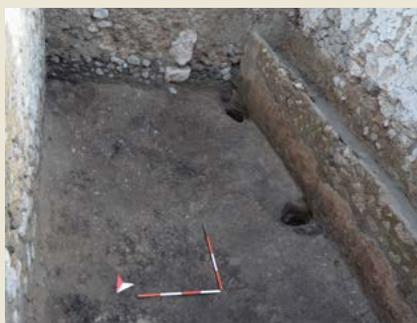
fig. 5

*Fig. 5: la stalla.*

L'ambiente (9) è uno spazio di forma rettangolare caratterizzato lungo il lato occidentale da una struttura in muratura con un vano atto a fungere da mangiatoia (fig. 5). Il piano in semplice terra battuta ha restituito nella zona prospiciente la mangiatoia tre buche di palo che dovevano sorreggere una struttura lignea, forse già dismessa al momento del cantiere di ristrutturazione. Fra l'apertura d'accesso alla stalla (9) e il muro perimetrale dell'ambiente (7) è situata una latrina, direttamente collegata ai collettori fognari posti

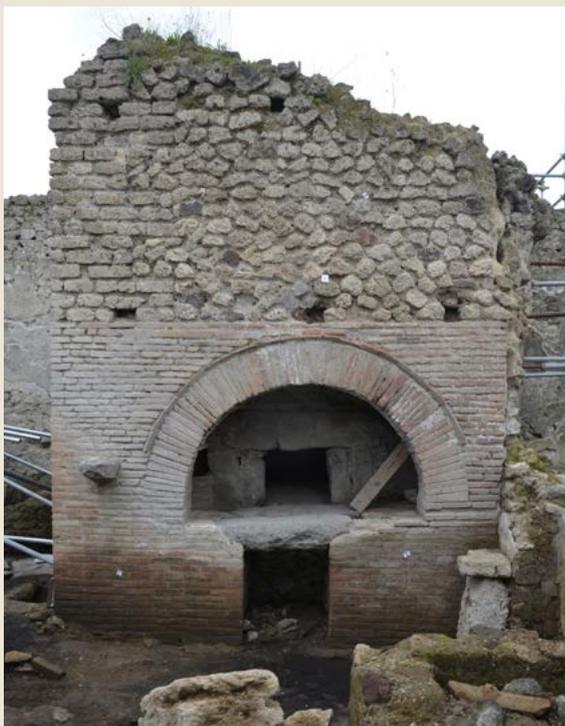
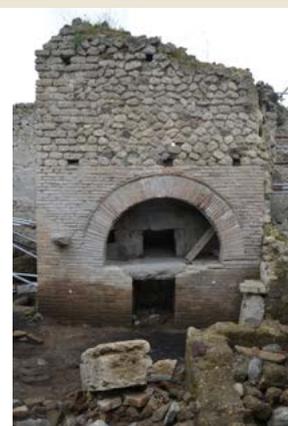
fig. 6

*Fig. 6: il forno.*

Nella porzione settentrionale dell'ambiente (7) la grande struttura del forno occupa tutto l'angolo nord-occidentale (fig. 6). Si tratta di un forno della tipologia con avancorpo per il tiraggio del fumo, apertura ad arco e due imbocchi secondari ai lati. L'alzato della struttura in opera incerta e ammorsature in tufelli crea un forte contrasto con l'uso, in facciavista, del laterizio di color rosato che caratterizza la parte inferiore a partire dalla chiave dell'arco dell'apertura dell'avancorpo. Nell'avancorpo dinanzi all'imboccatura della camera di cottura costituita da un'apertura quadrangolare inquadrata da blocchi in pietra lavica, è situato un piano di appoggio in tegole (*tegulae fractae*) in laterizio che comunica a nord con un'apertura connessa con il vano (4) e legata al passaggio dei pani da infornare. Inoltre a sud un'altra apertura risulta connessa con l'accantonamento della cenere e dei carboni. All'esterno di quest'ultima apertura è ricavata, in quota con il piano di calpestio, una vaschetta rivestita in cocciopesto al cui interno è stato rinvenuto uno strato carbonioso. Tale sistema, apertura e vaschetta, nonché la totale assenza di indicatori associabili a condotte idriche hanno fatto escludere la funzione di alloggiamento della caldaia in piombo come attestato in altri casi pompeiani. La camera di cottura vera e propria è costituita da uno spazio a pianta circolare di 2,65 m di diametro rivestito in piano da mattoni bipedali e da una pseudo-volta a cupola di tegole (fig. 7).

Sulla facciata del forno sono incassati una mensola in pietra lavica e due blocchi in calcare, posizionati verticalmente, con un incasso semicircolare lungo un lato; entrambi i sistemi erano atti presumibilmente a fungere da supporti per le pale e gli attrezzi per la pulizia del forno.

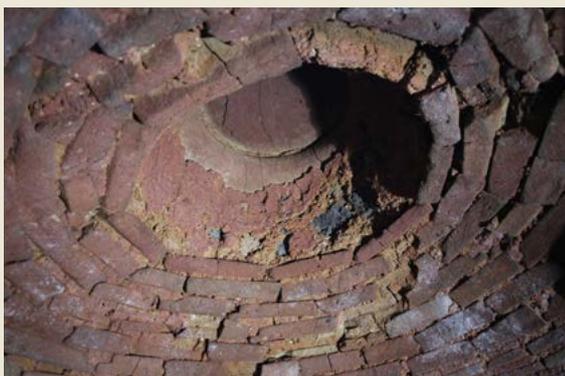
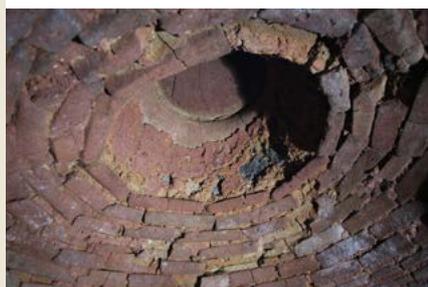
fig. 7

*Fig. 7: la volta interna del forno.*

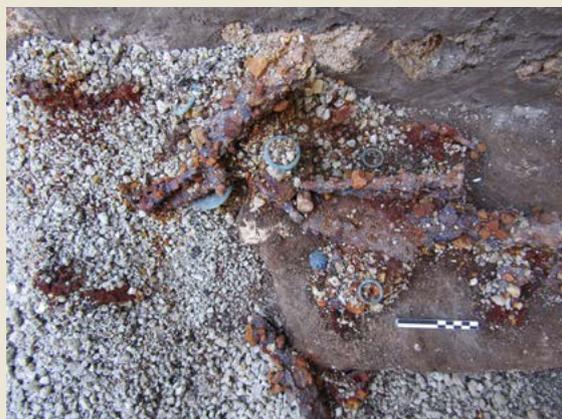
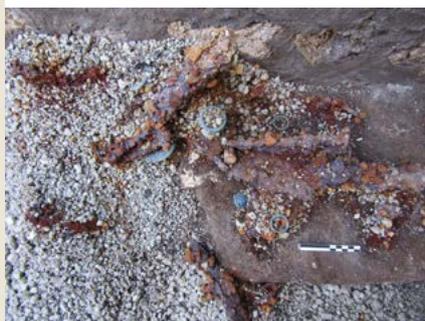
fig. 8

*Fig. 8: utensili rinvenuti nell'ambiente (13).*

Sul banco in muratura lungo la parete settentrionale dell'ambiente sono stati recuperati alcuni strumenti comunemente utilizzati dai *fabri tignarii* per i lavori di carpenteria (fig. 8); tra questi due pesi per filo a piombo di forma conica poco allungata (si veda Ciarallo, De Carolis 1999, p. 305, n. 382), uno in bronzo e uno in ferro. Il primo presenta la parte superiore piatta ornata da costolature concentriche che inquadrano un pomellino forato per il passaggio del filo, generalmente di canapa, di cui si conserva ancora un lacerto annodato mineralizzatosi a contatto col metallo; la punta termina con un piccolo bottone (fig. 9). Il secondo peso non si presenta altrettanto bene a causa dell'ossidazione del ferro che ne ha alterato l'aspetto e fuso nella concrezione, oltre alle pomice, frammenti di chiodi; tuttavia, l'ossido ha catturato anche un

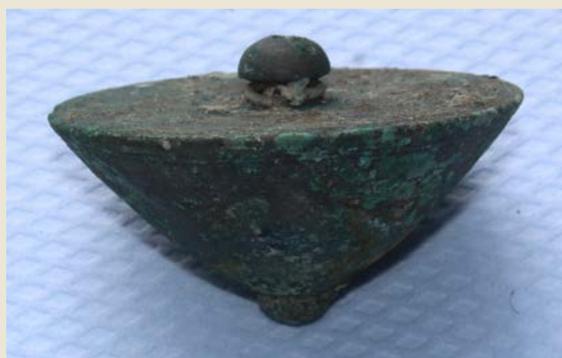
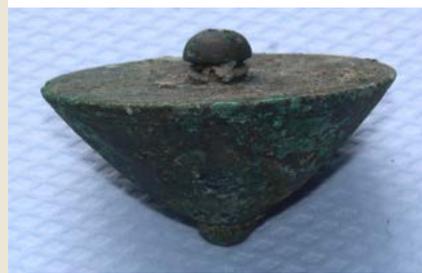
fig. 9

*Fig. 9: peso per filo a piombo in bronzo.*

Questi strumenti, chiamati *perpendiculara*, erano fondamentali sia per tracciare le linee verticali che per verificare i piani orizzontali (associati alla livella), come raccomanda Vitruvio (*De Architectura* VI, 8, 5): [...] *uti omnes structurare perpendicularo respondeant neque habeant in ulla parte proclinationes* ovvero “[...] fatto questo con estrema cura occorre verificare che tutte le strutture siano perfettamente a piombo e non presentino alcuna inclinazione”.

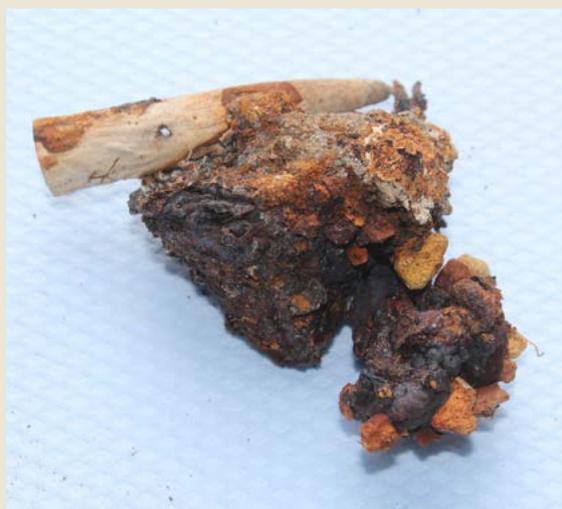
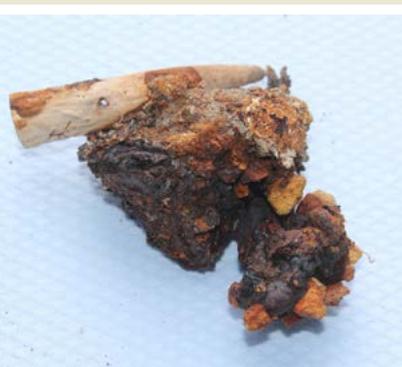
fig. 10

*Fig. 10: peso per filo a piombo in ferro con rocchetto in corno.*

elemento interessante: un piccolo corno pieno nel quale è stato praticato un foro passante, probabilmente utilizzato come rocchetto per avvolgere il filo (fig. 10).

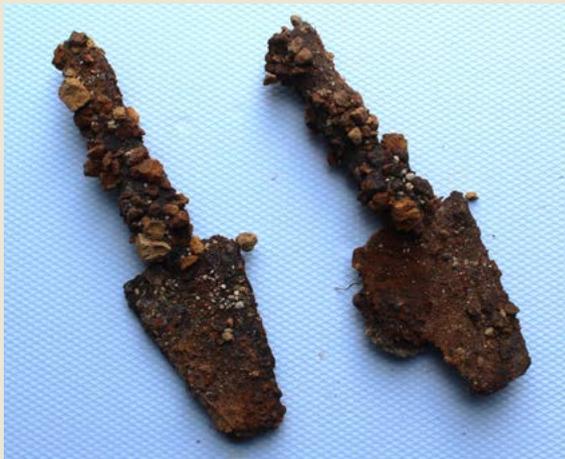
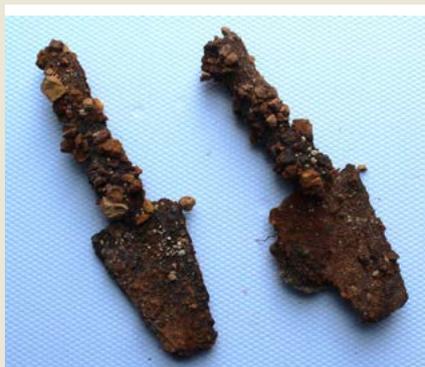
fig. 11

*Fig. 11: palette in ferro.*

Dal contesto provengono diversi chiodi e frammenti di sottili lamine in ferro, alle quali sono adesi resti di legno mineralizzato, forse ascrivibili ad un contenitore o supporto. Non si esclude che i chiodi di lunghezza superiore ai 15 cm (almeno cinque) con testa circolare e verga a sezione quadrata rastremata verso la punta, potessero far parte della strumentazione dei carpentieri. Tra gli arnesi in ferro si annovera una *dolabra* ovvero la scalpellina (si veda Stefani 2015, p. 84), dotata di due estremità taglienti perpendicolari tra loro con alloggio centrale per l'immanicatura in legno, utilizzata in edilizia anche come tagliapietre. Più versatili, ovvero comuni sia all'edilizia che all'agricoltura e al giardinaggio, erano due palette (si veda Stefani 2015, p. 41) con lama trapezoidale e lunga terminazione cava per l'inserimento del manico in legno (fig. 11).

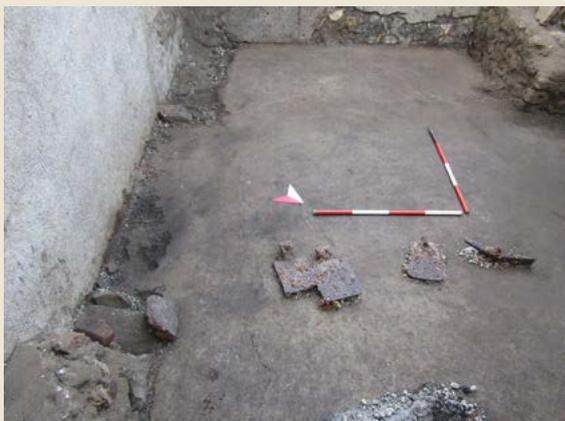
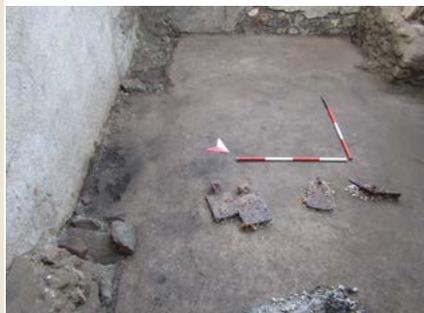
fig. 12

*Fig. 12: strumenti in ferro rinvenuti sul pavimento dell'ambiente (13).*

A sud del bancone, quasi al centro dell'ambiente, poggiavano in terra gli attrezzi originariamente dotati di immanicatura più lunga, con la quale potevano stare in piedi (fig. 12). Tre *ligones* ovvero zappe (si vedano Ciarallo, De Carolis 1999, p. 134, n. 112; Stefani 2015, p. 102), a lama trapezoidale: due molto simili ma di dimensioni diverse con alloggio parallelepipedo perpendicolare alla lama per l'inserimento dell'immanicatura, erano affiancate; poco distante la terza dal profilo curvilineo forse perché maggiormente consumata, con un alloggio ristretto a sezione quadrangolare che prevede lo spostamento del foro per il manico nella parte alta della lama.

Accanto a quest'ultima era un piccone del tipo a punta e penna, cosiddetta *upupa*, con lama verticale e punta leggermente curva, ampio foro centrale per l'alloggio del manico.

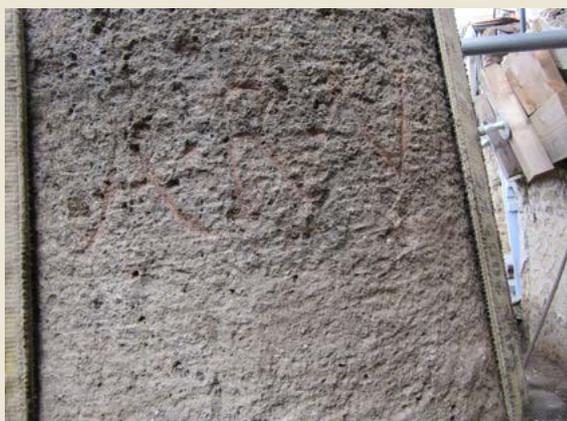
fig. 13

*Fig. 13: iniziali di Aulus Rustius Verus sulla meta.*

Dopo aver ricostruito in un precedente contributo (Scappaticcio, Zuchtriegel 2023) l'intreccio tra politica e panifici, attestato proprio nella casa IX 10,1 da una serie di iscrizioni elettorali a favore di *Aulus Rustius Verus*, le cui iniziali appaiono anche sui due elementi di una macina (figg. 13-14), ora risulta possibile descrivere meglio anche

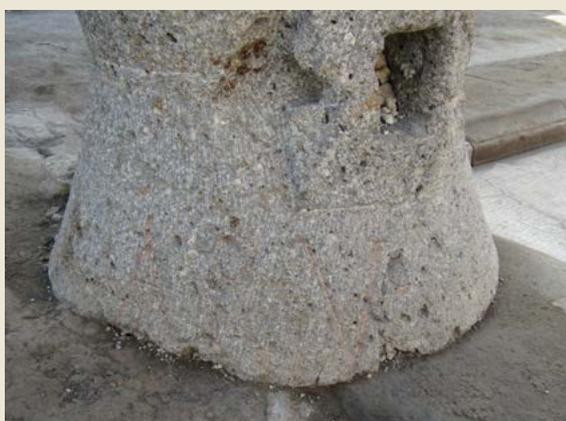
fig. 14

*Fig. 14: iniziali di Aulus Rustius Verus sul catillus.*

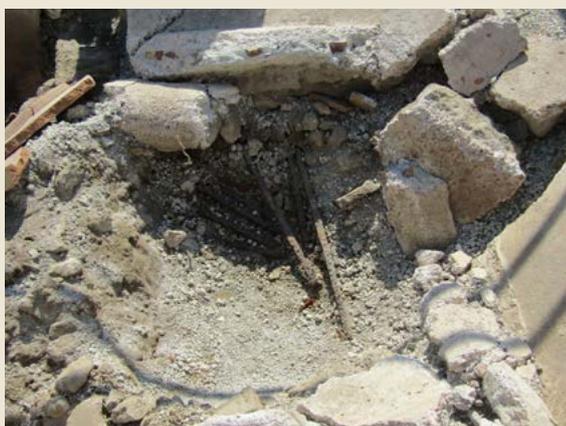
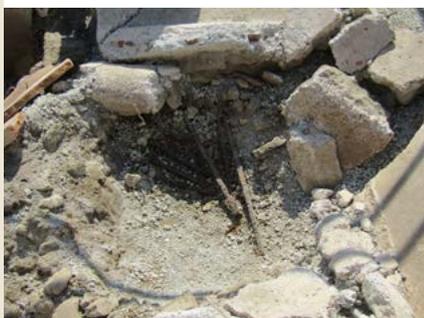
fig. 15

*Fig. 15: grata in ferro dal lucernaio dell'ambiente (13).*

1. La limitazione della comunicazione tra parte abitativa e parte produttiva. Con l'inserimento del panificio nella casa IX 10,1, verosimilmente abitata da un liberto di Rustio Vero il quale finanziò l'impianto in toto o in parte, si crea una netta dicotomia tra gli spazi, non solo rispetto alla loro decorazione e al loro arredamento, ma anche in relazione alla libertà di movimento nei diversi settori. Il settore produttivo è privo di porte e comunicazioni con l'esterno; l'unica uscita va sull'atrio, nemmeno la stalla possiede un accesso stradale come frequente in altri casi (Monteix 2010; 2013; Joshel, Hackworth Petersen 2014, pp. 128-140): una scelta che, compromettendo il decoro dello spazio di ricevimento e di rappresentanza, risulta spiegabile solo con l'esigenza di controllare ferreamente il passaggio alla e, soprattutto, dalla zona di produzione. Si tratta, in altre parole, di uno spazio in cui dobbiamo immaginare la presenza di persone di *status* servile di cui il proprietario sentiva il bisogno di limitare la libertà di movimento. È il lato più sconvolgente della schiavitù antica, quello privo di rapporti di fiducia e promesse di manomissione, dove ci si riduceva alla brutta violenza: cave, miniere, galere e panifici. Impressioni che è pienamente confermate dalla chiusura delle poche finestre con grate di ferro, cosa che accade sia nella finestra tra l'ambiente (13) e l'ambiente (12), che ospita il larario della casa, sia con il lucernario dello stesso ambiente (13) (fig. 15). Specie il primo

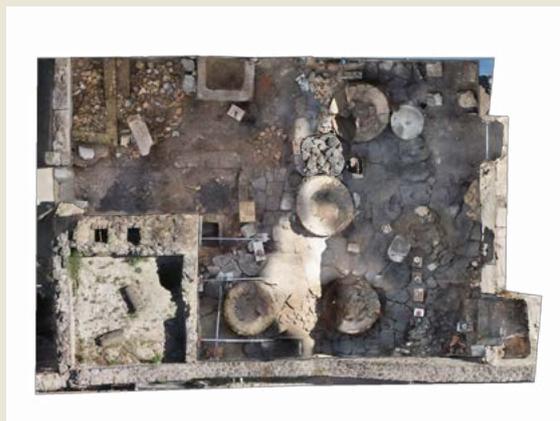
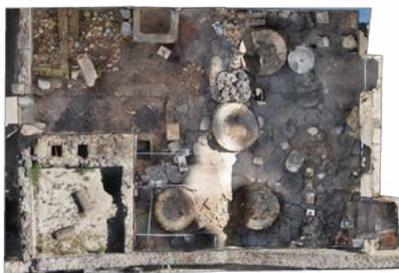
fig. 16

*Fig. 16: fotopiano dell'ambiente (7) con basoli e intagli.*

3. La "coreografia" dei mulini. Attorno alle macine, è presente una serie di incavi nelle lastre di basalto vulcanico che qui come altrove era utilizzato per pavimentare le aree di servizio oltreché le strade della città (fig. 16). È un dato, che trova riscontro in diversi altri panifici (tab.1). Data la durezza del basalto, è verosimile che quelle che a prima vista potrebbero sembrare delle "impronte" fossero il risultato di intagli realizzati appositamente per evitare che gli animali da tiro scivolassero e al tempo stesso per segnare un percorso, formando in tal modo quel "solco circolare" (*curva canalis*) descritto da Apuleio. Le fonti iconografiche e letterarie, in particolare i rilievi della tomba di *Eurysaces* a Roma (Joshel, Hackworth Petersen 2014, pp. 125-128), suggeriscono che di norma una macina fosse movimentata da una coppia composta da un asino e uno schiavo, il quale, oltre a spingere la mola, aveva il compito di incitare l'animale e monitorare il processo di macinatura, aggiungere del grano e prelevare la farina. L'usura diversa dei vari intagli può essere ascritta agli infiniti giri sempre uguali svolti secondo lo schema predisposto nella pavimentazione (fig. 17). Più che a un solco viene pertanto da pensare a una ruota dentata di un meccanismo di orologeria, che serviva per sincronizzare il movimento intorno alle quattro macine concentrate in questa zona. Lo spazio per girarci intorno è, infatti, talmente stretto che due asini non potevano passarci allo stesso tempo, per cui era necessario coreografare i movimenti di uomini

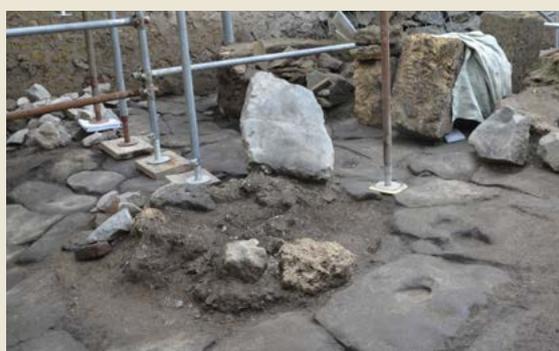
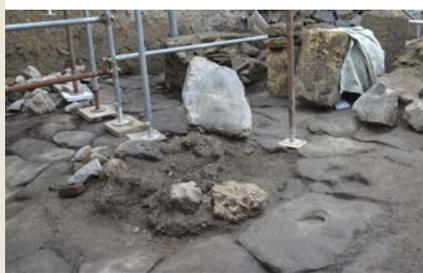
fig. 17

*Fig. 17: particolare degli intagli sul basolato dell'ambiente (7).*

e animali per evitare che si incontrassero, dato che ogni volta che succedeva questo si rischiava un doloroso spreco di energia (cf. Monteix 2010, pp. 140-142): si sarebbe dovuto interrompere il movimento monotono, sbloccare l'orologeria del mulino e ripartire, consumando una quantità preziosa di quella poca forza a disposizione sotto le condizioni di sfruttamento che traspaiono dall'analisi dei resti archeologici e delle fonti scritte. Quando nel momento della ripartenza la corda attaccata al *catillus* (la parte superiore della macina) sfregava la pelle già piagata, sia quella umana che quella equina, il dolore era il richiamo più efficace alla ferrea disciplina dell'odiosa baracca.
