**MANUTENZIONE ORDINARIA E STRAORDINARIA
DELLE COPERTURE, DELLE STRUTTURE MURARIE
E DEGLI APPARATI DECORATIVI DI
“VILLA REGINA” PRESSO GLI SCAVI DI BOSCOREALE**

PROGETTO ESECUTIVO

Relazione Archeologica

RELAZIONE ARCHEOLOGICA A SUPPORTO DEL PROGETTO DI RESTAURO

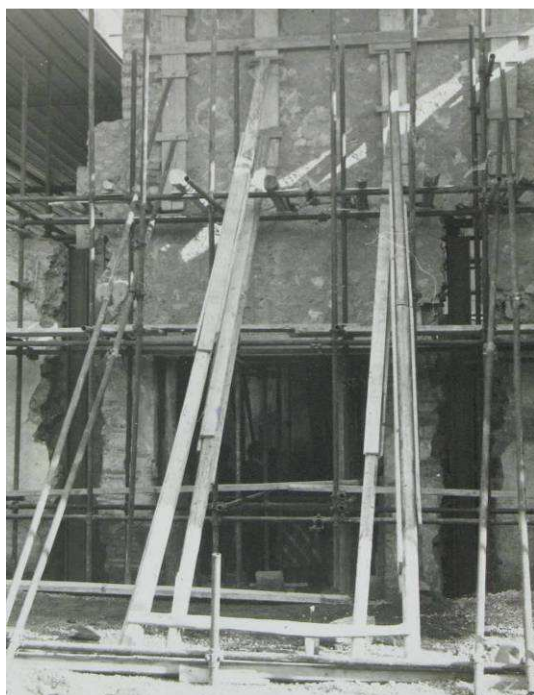
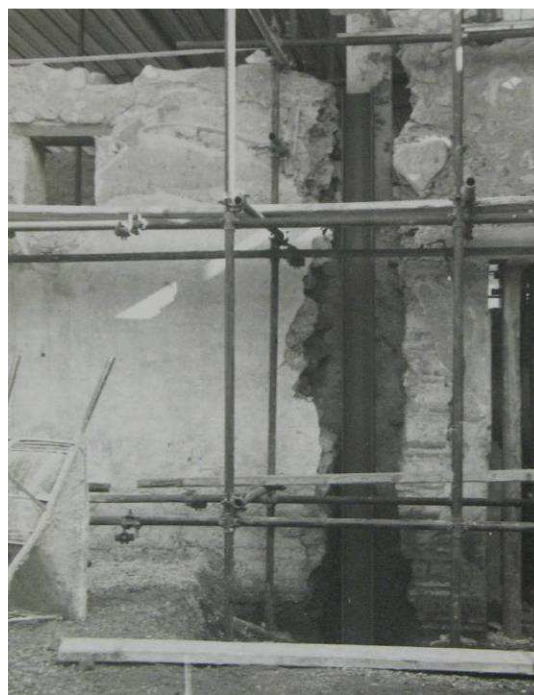
Figg. 3-4 L'inserimento di putrelle verticali in ferro per rinforzare la struttura ai lati del portale d'ingresso alla villa (arch. foto SANP - D-61560 e D-61563 del 20-11-80).

Allo stesso tempo i muri vennero rinforzati nei punti critici mediante integrazioni e opere di consolidamento strutturale. Di particolare rilievo appare l'intervento di riposizionamento del muro meridionale dell'ambiente superiore al vestibolo d'ingresso, rinvenuto in crollo all'esterno dell'edificio e l'inserimento di putrelle verticali ai lati del portale d'ingresso per rinforzare la struttura (figg. 3-4).

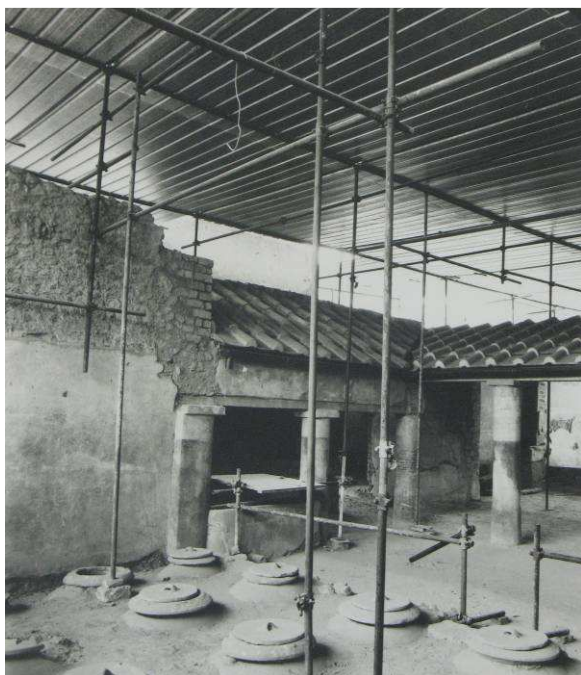
Fig. 5 L'immagine mostra chiaramente come nel 1988 soltanto la copertura del portico era stata realizzata. La restante parte della villa continuava ad essere protetta dalla copertura provvisoria di cantiere (arch. foto SANP - D-55827 del 25-6-88).

Tuttavia, malgrado l'intento iniziale questa prima perizia di restauro portò soltanto al consolidamento delle parti strutturali e alla ricostruzione delle falde compluviate del portico, queste ultime trovate in crollo al momento dello scavo (fig. 5).

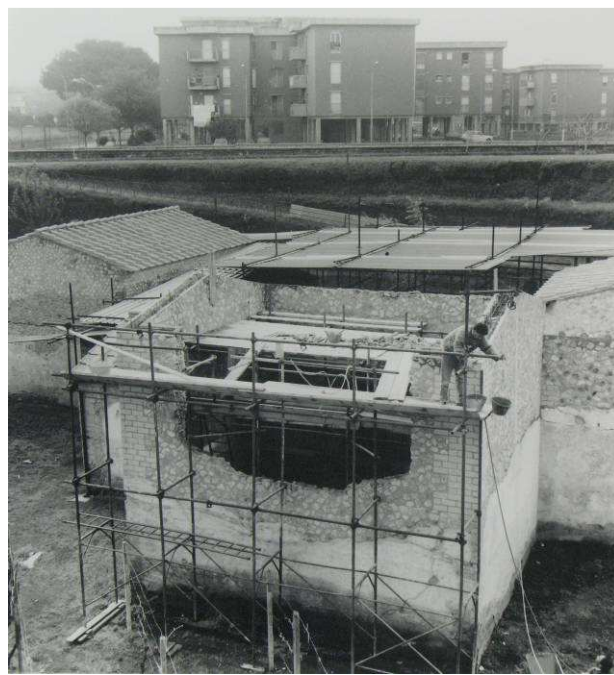
Fig. 6 L'immagine mostra le fasi di lavorazione per la costruzione del tetto del calcatorium del torcularium. Si noti come rispetto all'immagine nel frattempo sono state costruite anche le altre coperture dell'edificio (arch. foto SANP - D-110292 del 1996).

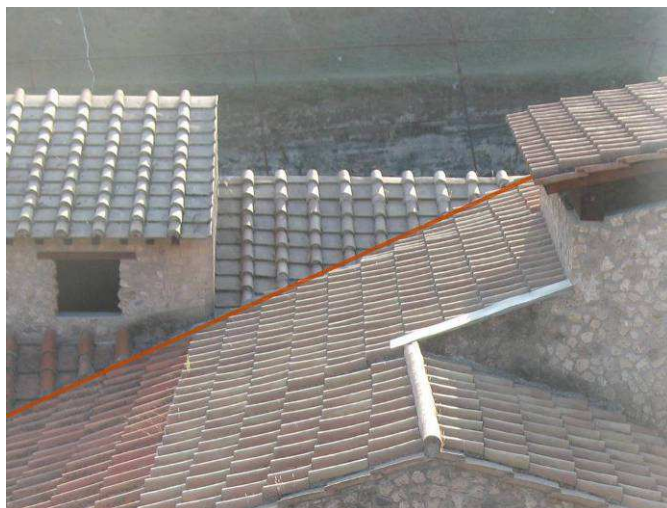
Fig. 14 Dettaglio della copertura dell'ambiente II di Villa Regina. Si noti come la linea di compluvio delle due falde è in asse con quella del portico.

L'unica eccezione a questa organizzazione è costituita dal deposito (amb. XII) accessibile dall'ingresso che si apre nella parete ovest del vestibolo. Qui, infatti, i dati emersi dallo scavo hanno evidenziato l'assenza di un livello superiore e addirittura la presenza di una copertura del tutto inusuale per il tipo di stanza. Infatti se ad una prima analisi planimetrica sembrava ovvio ipotizzare per quest'ambiente una copertura a falda unica inclinata verso l'esterno dell'edificio, l'indagine archeologica ha permesso invece di recuperare elementi utili alla ricostruzione di una diversa soluzione adottata dai costruttori, probabilmente per cercare di convogliare all'interno della villa la maggiore quantità d'acqua piovana possibile¹⁷. La scoperta nell'angolo nord-est della stanza di una tegola ancora in situ disposta in maniera inclinata e in senso est-ovest, associata a quella di una trave in crollo lunga 4,20 m, suggerisce infatti che l'ambiente fosse coperto con un tetto compluvato a doppia falda, rispettivamente inclinate da sud verso nord e da ovest verso est¹⁸. Tale copertura veniva quindi a conformarsi come la naturale prosecuzione del tetto del portico, con la linea di compluvio allineata a quello dell'incrocio delle due falde dei bracci Sud e ovest del portico (fig.14).

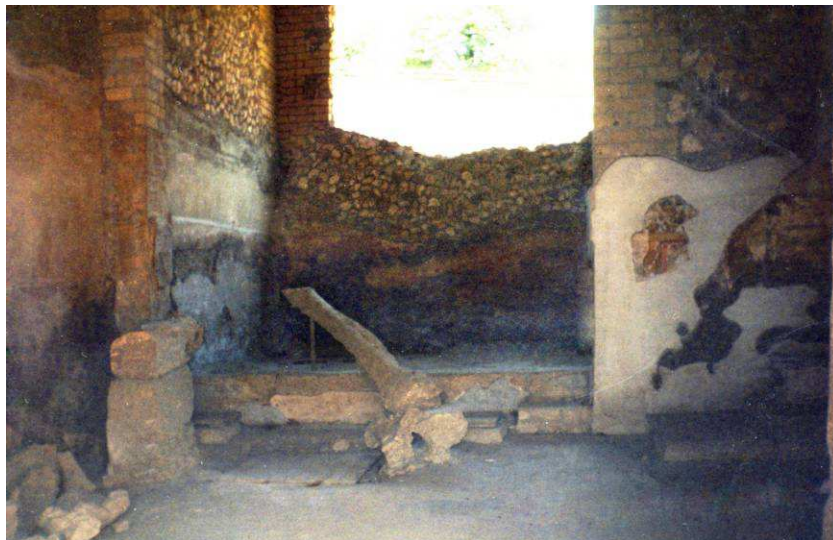
Fig. 16 Panoramica del torcularium di Villa Regina (foto del 2001).

Per quanto concerne il *torcularium* esso è diviso in due settori ben distinti (fig. 16). Il primo, accessibile direttamente dal braccio ovest del portico attraverso un'ampia apertura, costituisce lo spazio di manovra. La pavimentazione è realizzata in cocciopesto, mentre le pareti presentano un alto zoccolo in signino e la parte superiore a fondo bianco. Soltanto nell'angolo nord-ovest questa scarna decorazione si arricchisce con un motivo decorativo architettonico più raffinato in IV Stile, realizzato per enfatizzare la presenza in questo punto di un larario dedicato a Dioniso, così come attestano i pochi lacerti di intonaco che raffigurano, all'interno di un tempietto, il dio coperto da una lunga veste tra tralci di vite e grappoli d'uva. Come mostrano le tegole rinvenute durante lo scavo nella loro posizione originaria, la copertura di questa zona continuava la linea di pendenza del tetto del portico fino alla parete divisoria con il bacino di premitura, raggiungendo quindi un'altezza massima di poco superiore ai 5 m dal pavimento¹⁹.

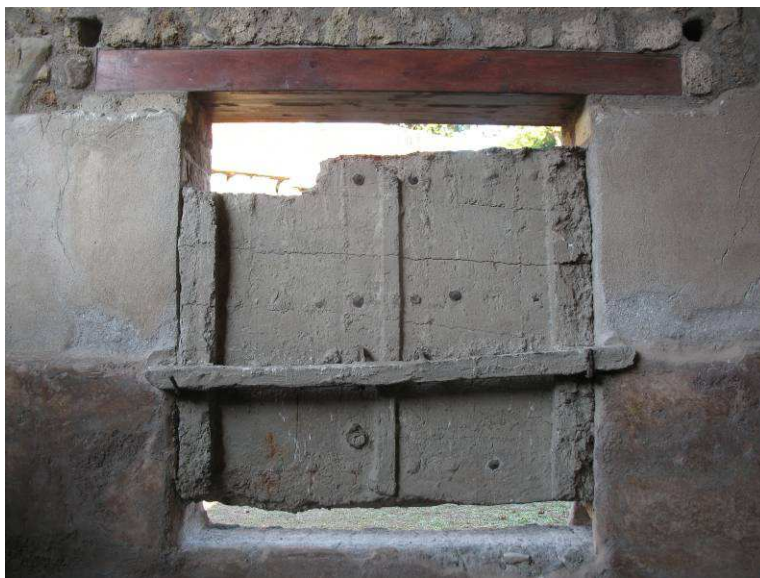
Fig. 17 Il calco dell'infisso che chiudeva la finestra settentrionale del calcatorium di Villa Regina (foto del 2013).

Quest'ambiente era illuminato da due finestre che si aprivano rispettivamente nella parete occidentale e in quella settentrionale. Proprio di quest'ultima si riuscì ad eseguire il calco al momento dello scavo; elemento questo che ha permesso di ricostruire il tipo di infisso di chiusura (fig. 17). La finestra infatti venne trovata sbarrata da due battenti in legno, a loro volta bloccati dall'interno mediante una traversa in legno ancorata a due staffe metalliche ad L infisse negli stipiti. All'esterno, l'individuazione al di sopra dell'architrave di otto fori circolari per l'inserimento di travetti inclinati e di due fori per l'alloggiamento di elementi lignei portanti, testimoniano la presenza di una piccola tettoia messa in opera a protezione della finestra. La quota del davanzale di questa apertura è a circa 1,08 m di altezza dal piano pavimentale esterno. Questo ha fatto ipotizzare che si trattasse di una finestra funzionale allo scarico nel *torcularium* dell'uva raccolta nel vicino vigneto. Poco sappiamo invece della finestra che doveva aprirsi nella parte alta della parete ovest, la cui presenza è attestata dal rinvenimento in crollo di una grata in ferro (59 x 82 cm circa)²¹.

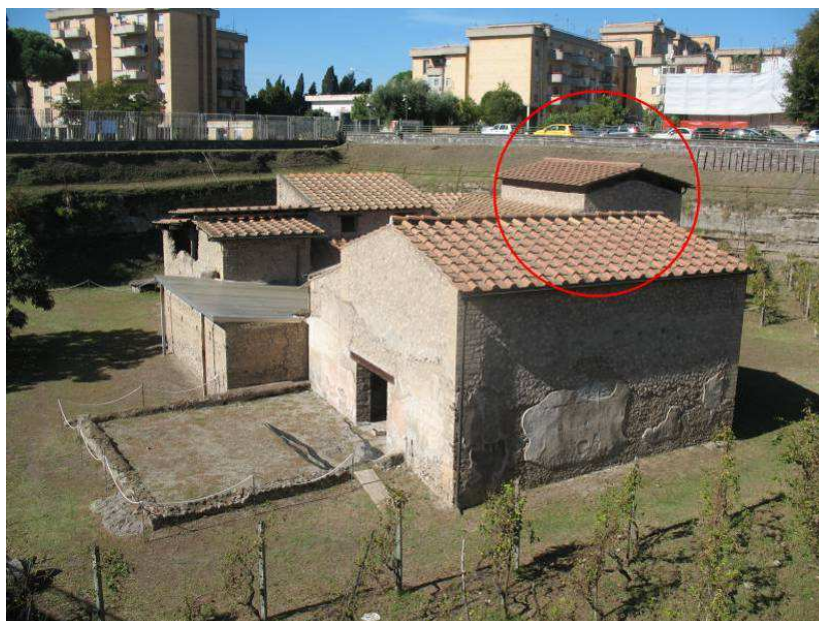
Fig. 18 Veduta di Villa regina con evidenziata dal cerchio rosso la ricostruzione della copertura del *torcularium* che emerge in modo anomalo rispetto al resto degli ambienti della villa.

con la caduta di un soppalco che era posto a 2,85 m sulla porta d'ingresso all'ambiente²². Secondo il De Caro poteva avere funzione di deposito delle attrezzature necessarie per il lavoro di pigiatura²³, secondo quanto descritto da Catone nel *De agricultura*²⁴. Volendo ipotizzare la presenza di un soppalco praticabile è necessario portare il tetto più in alto di almeno 1,50 - 2 m, in modo da recuperare lo spazio sufficiente all'operaio per potersi muovere nel soppalco. In questo modo però il tetto a doppia falda dell'ambiente del *torcularium* risulta essere alto in maniera anomala rispetto alle altre coperture della villa, tanto da spiccare su tutta la struttura (fig. 18).

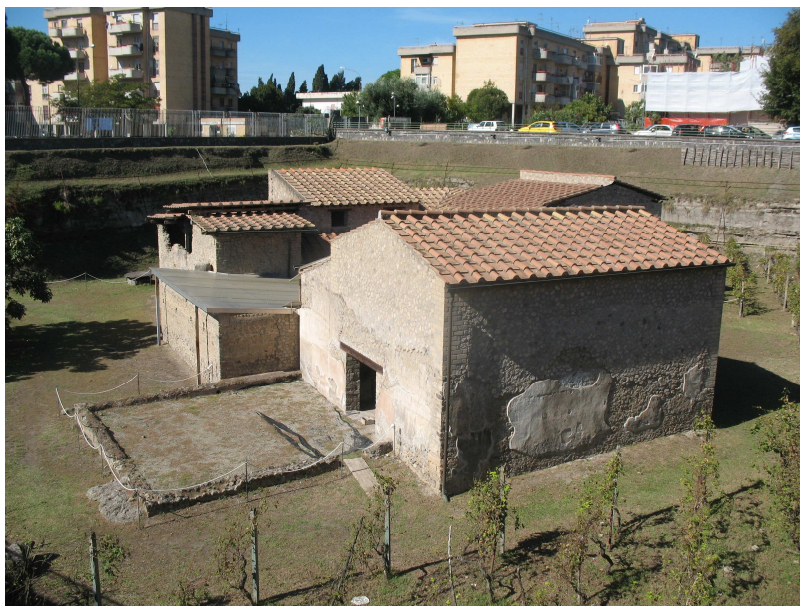
Fig. 22 Panoramica di Villa regina in cui è stato ritoccato il tetto del torcularium modificandolo secondo l'ipotesi proposta che permette di cogliere come in questa situazione l'altezza dello stesso sia in linea con quella del quartiere del triclinio e del quartiere ed Est dell'ingresso.

Un forte elemento a favore di tale ricostruzione è che in questo modo si trova una perfetta corrispondenza tra l'altezza massima del *torcularium*, del triclinio e dei locali del quartiere posto al di sopra dell'ingresso principale della villa che si attestano tutti intorno ai 6 m dal piano pavimentale antico (figg. 21-22).

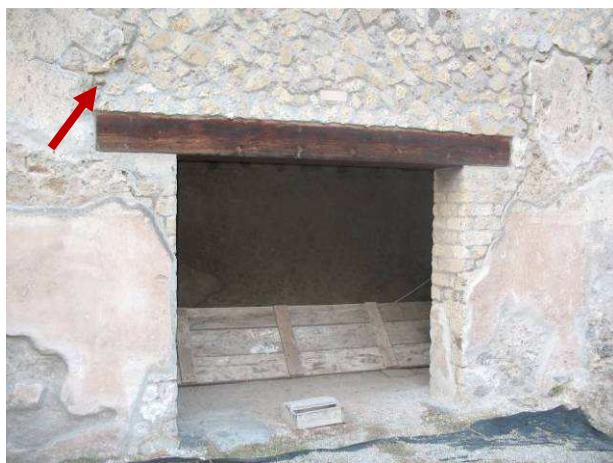
Fig.241 L'ampia apertura che collegava il fienile all'aia. Indicati dalla freccia i resti del manto di copertura della piccola tettoia che proteggeva la porta d'ingresso.

L'accesso principale allo stesso era garantito da un'ampia porta a doppio battente che si apriva sull'aia. Questa apertura era protetta da una tettoia formata da tegole e coppi della quale rimangono ancora le tracce nella muratura (figg. 24-25).

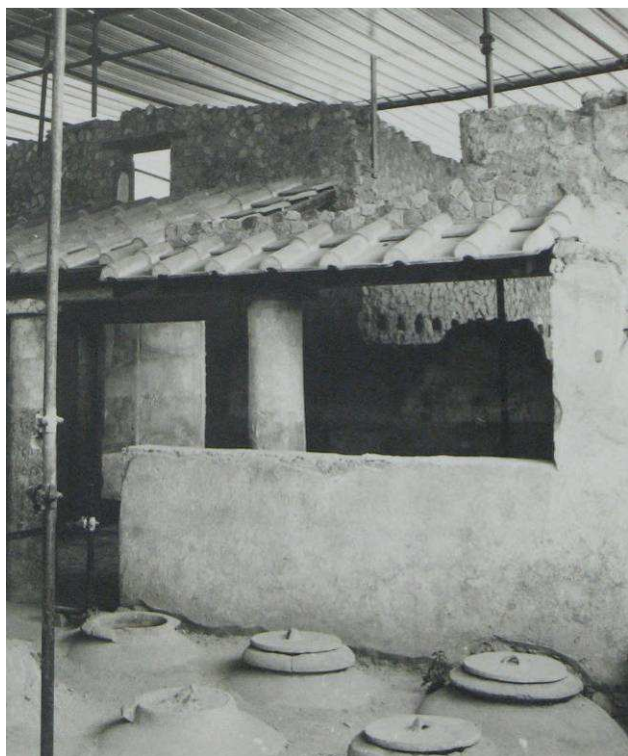
Fig. 27 Il lato nord del portico. Sullo sfondo si individua il muro di facciata del triclinio già restaurato e quello del fienile non ancora ricostruito (arch. foto SANP - D-55824 del 25-6-88).

Questa situazione è ricostruibile anche dall'analisi della stratigrafia dei setti murari dell'area del fienile dove alle murature originarie si sovrappongono ampie parti di restauro realizzate alcuni anni dopo la prima fase dei restauri, contestuale allo scavo (figg. 27-28).

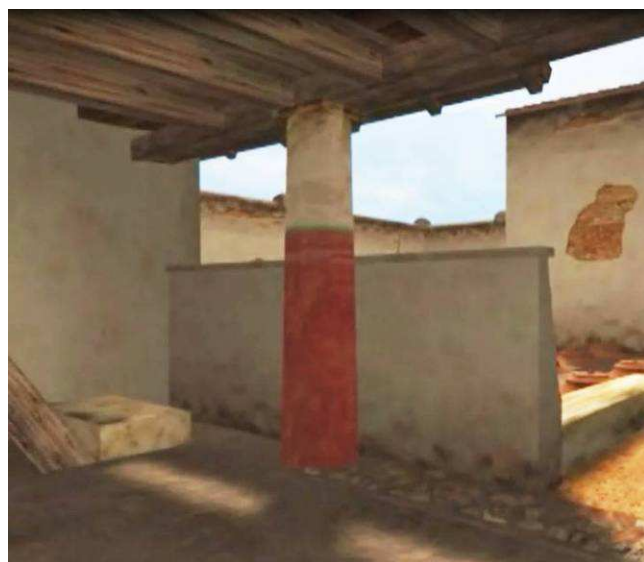
Fig. 30 La situazione di appoggio anomalo della travatura di sostegno del terrazzino dal lato del colonnato appare evidente già in questa ricostruzione dell'Ing. Capasso di Capware dove le travi vanno semplicemente ad appoggiarsi all'architrave sopra le colonne creando una situazione staticamente instabile.

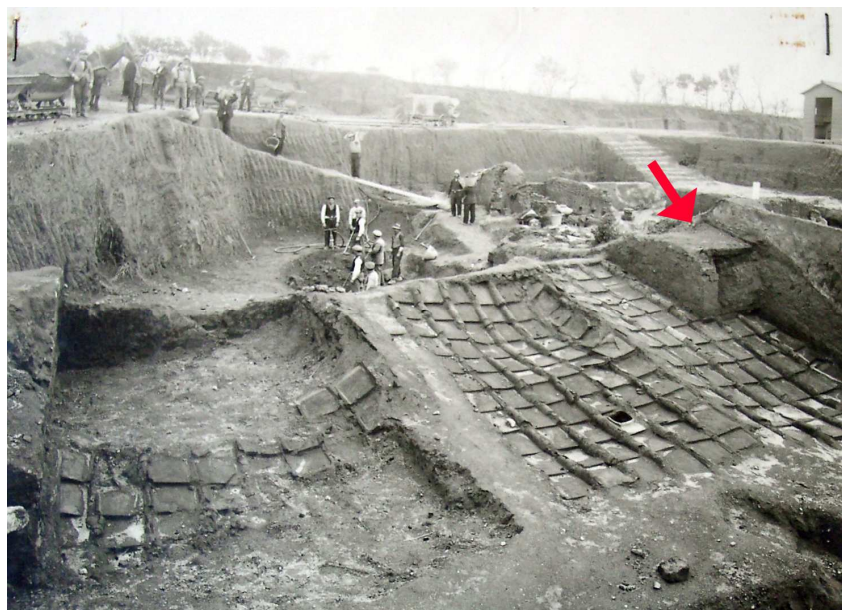
Fig. 35 Il tetto della Casa del telaio e di parte della Casa sannitica di Ercolano rinvenuti in posizione al momento dello scavo. Si noti sulla destra l'abbaino che copriva la scala che saliva al primo piano della Casa sannitica (arch. foto SANP - E2508).

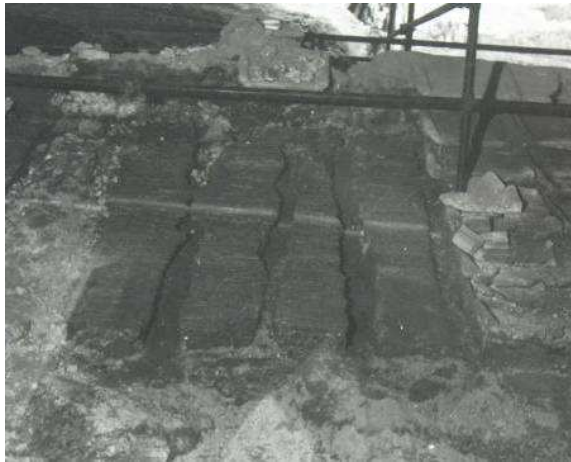
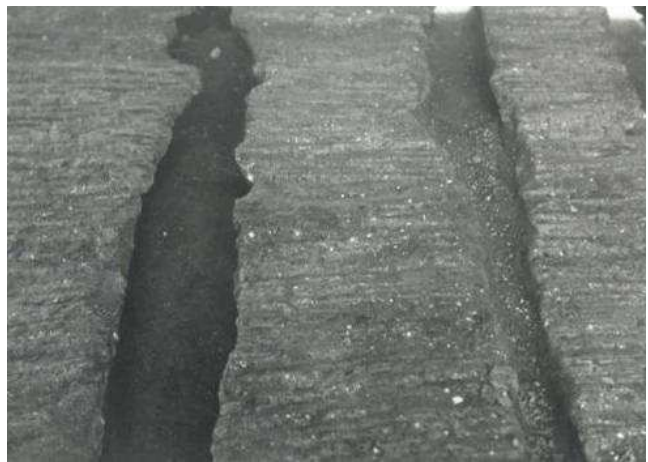
Figg. 39-40 I resti della stuoia incannucciata posta al di sopra dei travetti del tetto del portico (arch. foto SANP - D-55874 e D-558743 del 19-ott-1979).

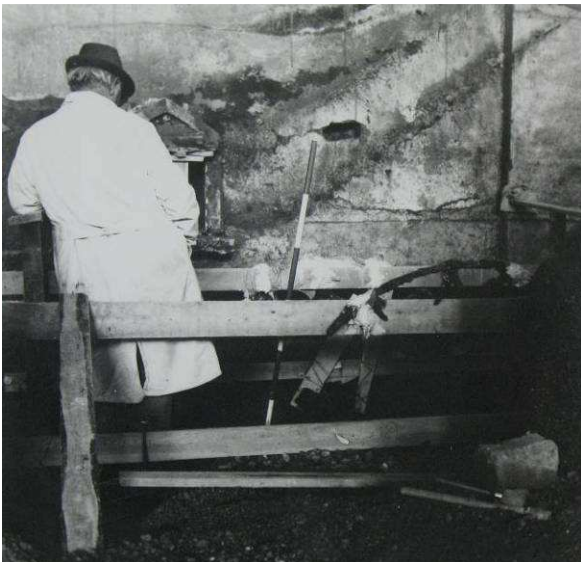
Figg. 41-42 Due immagini dei lavori di recupero delle ruote in ferro del carro nel corso dei lavori di scavo (arch. foto SANP D57930 e D57934 del febbraio 1980).

Una conferma in tal senso è venuta dal ritrovamento tra la quarta e la quinta colonna del lato ovest del portico, proprio a ridosso del piccolo larario presente nel portico, dei resti in ferro delle ruote di un carro agricolo che era stato posteggiato in quel punto⁴⁰ (figg. 41-42-43).

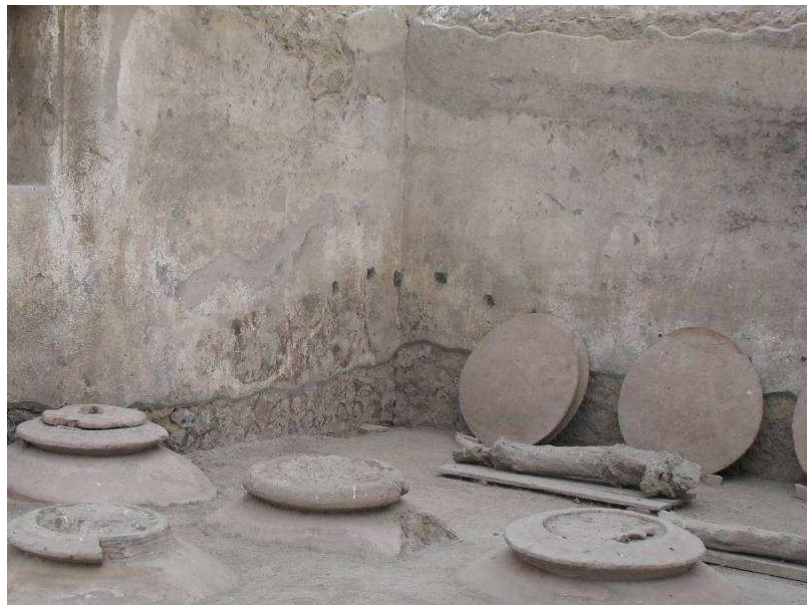
Fig. 45 I fori nell'angolo nord-est della cella doliare interpretabili come i resti della cuccia del cane che difendeva la villa.

La cella doliare era scoperta e solo nell'angolo nord-est si individua la presenza a m 0,70 - 0,90 dal suolo di una serie di sei buchi: tre nel muro nord e tre nel muro est che rivelano che era stata qui costruita una piccola copertura probabilmente destinata a cuccia per il cane che doveva difendere la villa⁴³ (fig. 45).

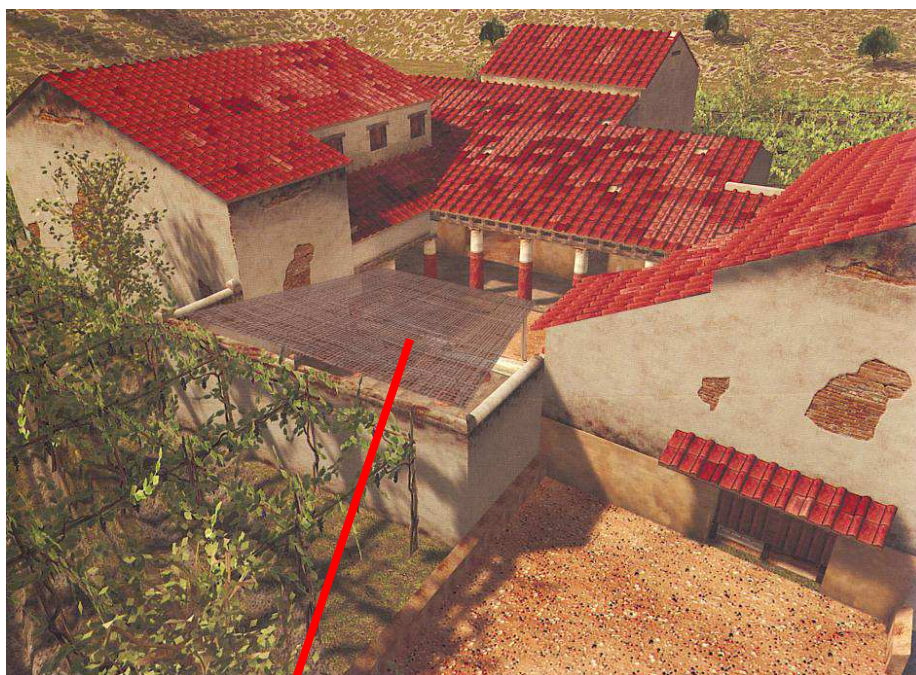
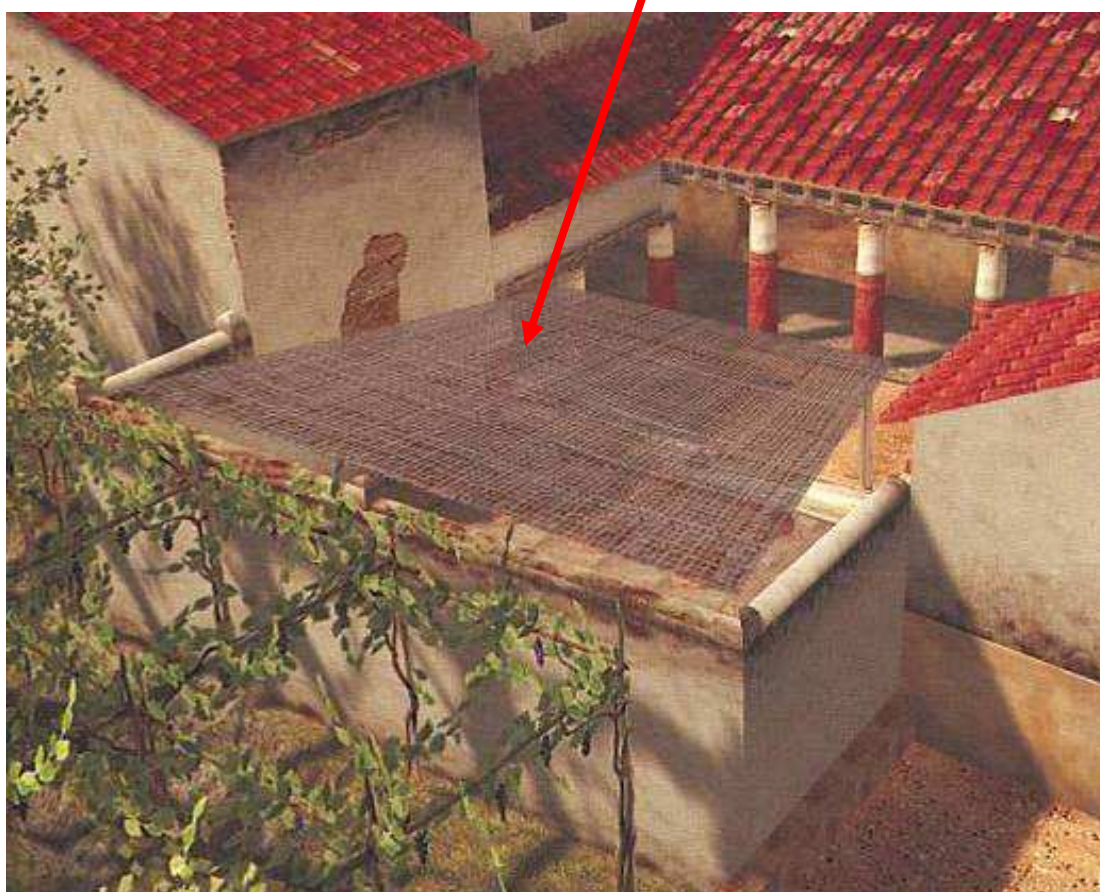
Fig. 47 Ipotesi ricostruttiva del velarium che copriva la cella vinaria di Villa Regina (ricostruzione Capware con modifiche degli autori).
