**MANUTENZIONE ORDINARIA E STRAORDINARIA  
DELLE COPERTURE, DELLE STRUTTURE MURARIE  
E DEGLI APPARATI DECORATIVI DI  
“VILLA REGINA” PRESSO GLI SCAVI DI BOSCOREALE**

## PROGETTO ESECUTIVO

## Relazione sulla Gestione delle Acque Meteoriche

Elaborato: C.8

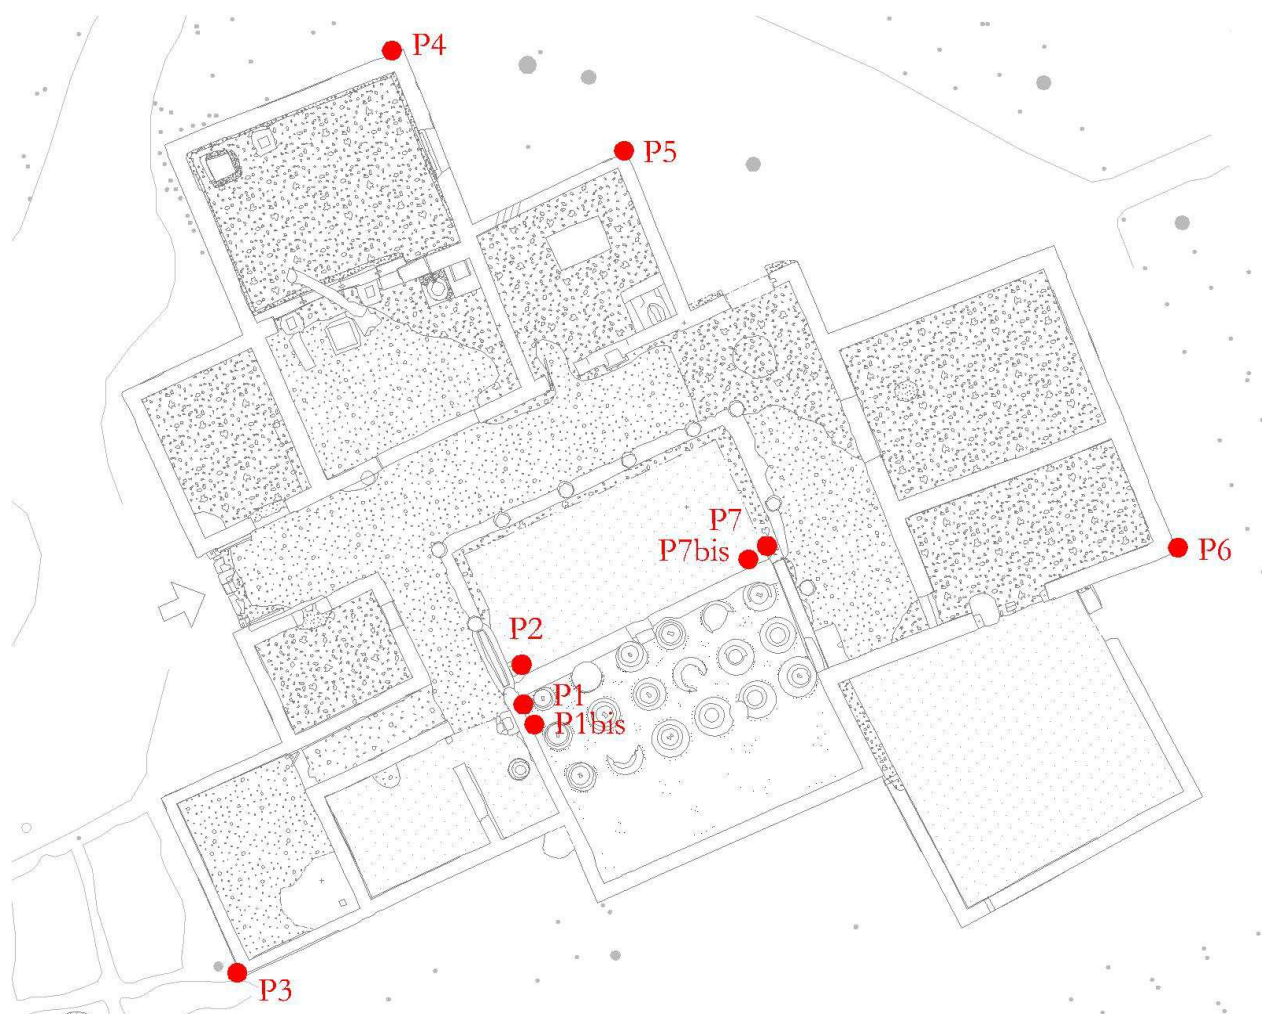
*Fig. 1: individuazione in pianta e numerazione dei pluviali esistenti.*

Data la superficie complessiva di circa 428 mq di coperture a falda, i pluviali posti all'interno della Cella Vinaria in adiacenza al Locale Pozzo (il P1, al di sopra di esso il P1bis e poi il P2, rif. Fig. 1) raccolgono l'acqua insistente su circa 304 mq di esse, compresa quella portata dai pluviali P7 (falda del Portico nord) e P7bis (copertura trasparente del Portico nord), oltre a quella che insiste sul pavimento del Cortile (circa 28 mq), mentre l'acqua piovana che interessa le restanti coperture, pari a 124 mq circa, viene convogliata verso gli altri tre pluviali posti sul perimetro esterno dell'edificio (P3-P6), che smaltiscono dunque tutti insieme poco meno del 25% dell'acqua piovana che investe la Villa.

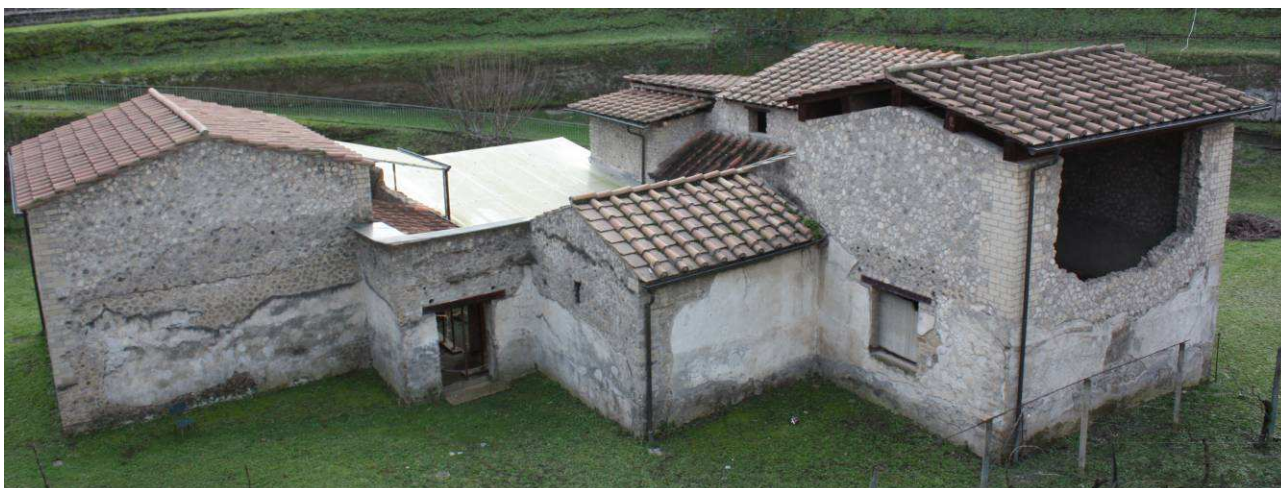
*Fig. 4: vista nord-ovest della villa: da destra il pluviale P4 (Calcatorium), il P5 (Cucina) e il P6 (Triclinio-Fienile). All'interno del Cortile si vedono, da destra, il P2 ed un pluviale di raccordo tra la copertura trasparente del Portico Nord e la gronda verso il P1.*

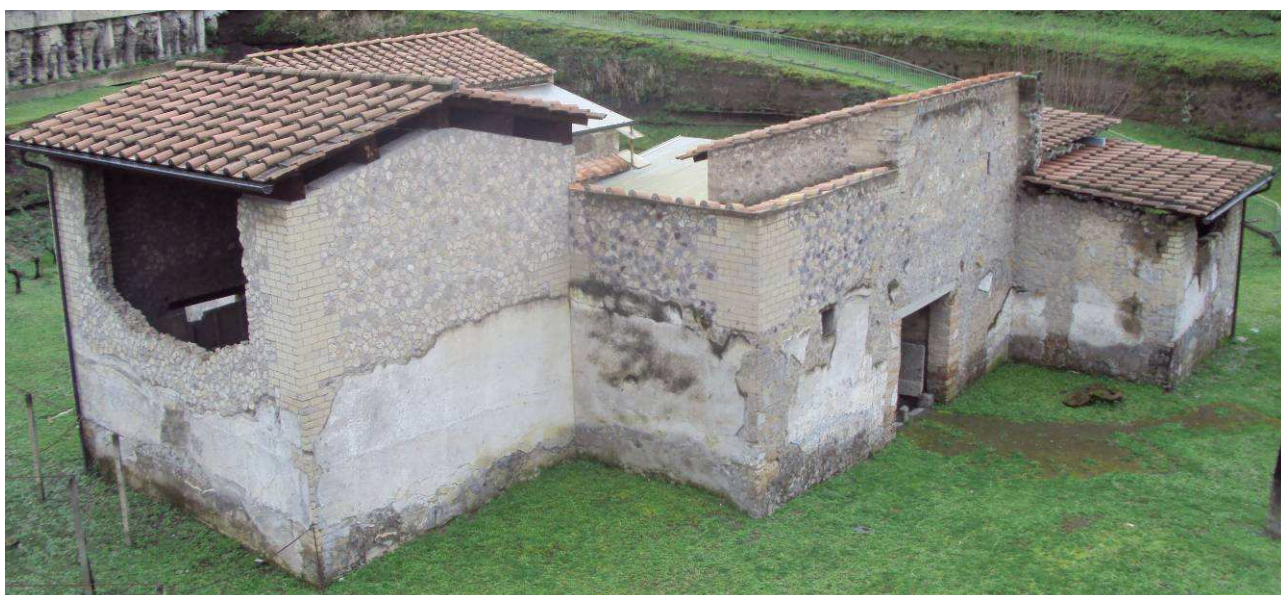
*Fig. 5: vista della villa da sud-ovest: da destra il pluviale P3 (Cubicolo XIII) e il pluviale P4 (Calcatorium).*

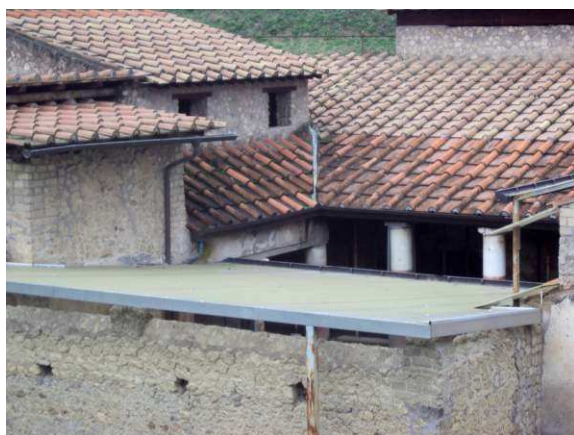
*Fig. 6: vista della copertura del Portico da est, a sinistra sono visibili i pluviali P2 e P1-P1bis, collocato più in basso, a destra i pluviali P7 e P7bis.*

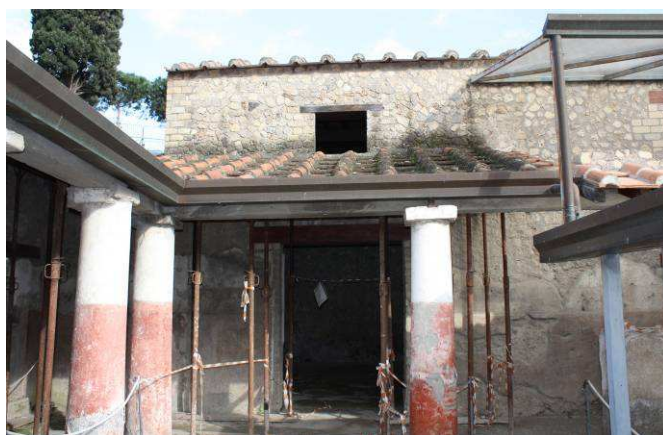
*Fig. 7: vista del Portico Nord, con l'innesto dei pluviali P7-P7bis sulla gronda della copertura trasparente della Cella Vinaria.*

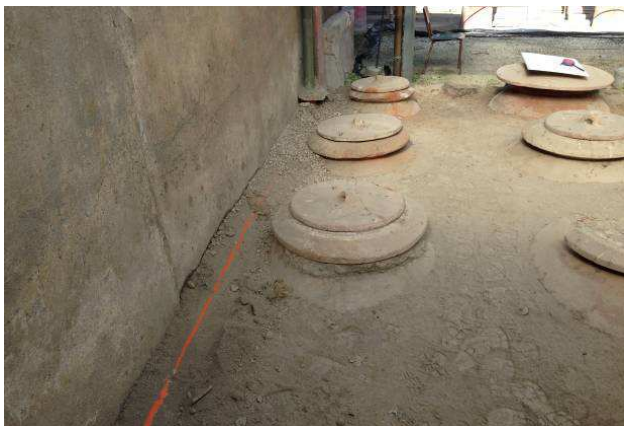
*Fig. 8: condotta dai pluviali P1 e P2 nella Cella Vinaria.*

I pluviali P1 e P1bis, situati sul lato sud della Cella Vinaria, convogliano l'acqua che raccolgono direttamente nel pozzetto PZ4 attraverso la condotta che costeggia il muro sud della Cella; il pozzetto PZ4 è connesso, dal lato esterno del Locale Pozzo, con il pozzetto PZ3, adiacente alla rampa di discesa, sotto il grande albero di fico.

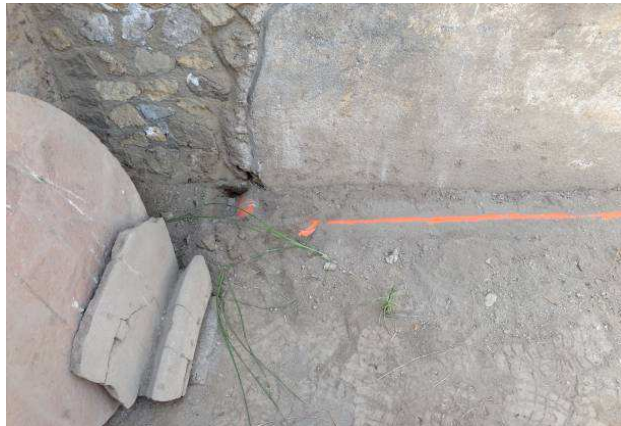
*Fig. 9: uscita della condotta dal muro della Cella Vinaria.*

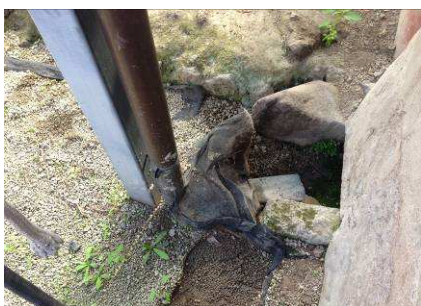
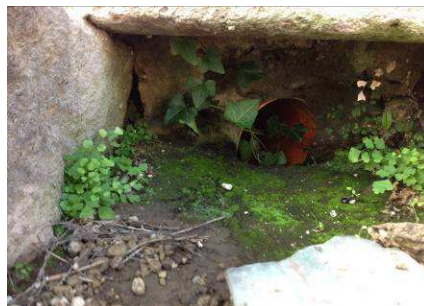
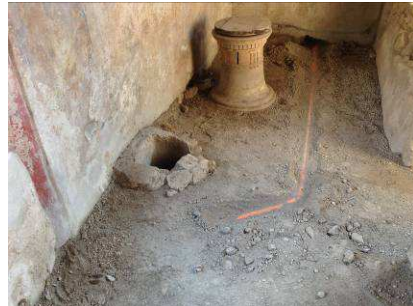
*Fig. 10-11: scarico del pluviale P2 verso l'antico pozzetto di decantazione presso la cisterna. Fig. 12: condotta nel Locale Pozzo.*

Il pluviale P2, situato in prossimità dei precedenti, scarica anch'esso nel pozzetto PZ4, ma attraverso una condotta che corre all'interno del Locale Pozzo.

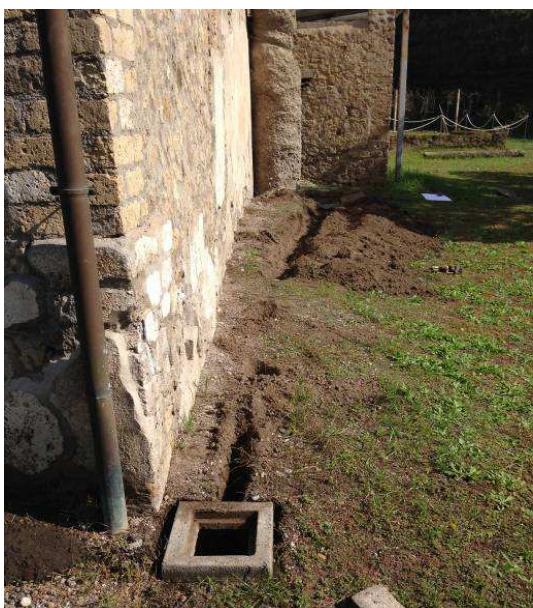
*Fig. 13: pozzetto PZ3 presso il quartiere abitativo meridionale.*

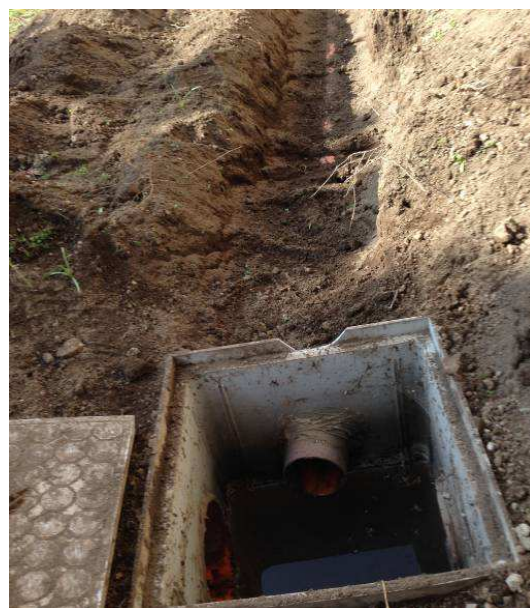
*Fig. 14: pozzetto PZ4 presso la Cella Vinaria.*

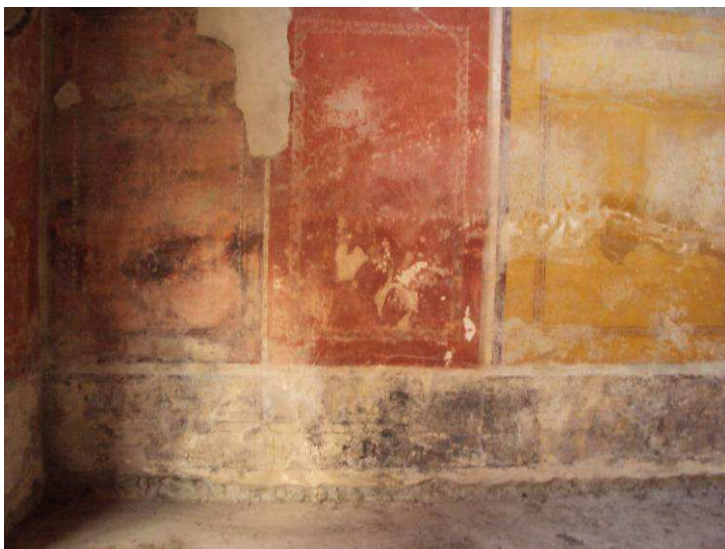
Fig. 16: parete ovest del Triclinio: evidente la curva di risalita capillare.

Per salvaguardare almeno le pitture murali del Triclinio, già durante i lavori di scavo e sistemazione della Villa del 1979-80 venne praticato al piede delle murature perimetrali di questo ambiente il taglio meccanico della muratura, con interposizione di lamina di piombo.

Il taglio, praticato proprio allo spigolo con il pavimento in coccio pesto per preservare le pitture murali nella loro interezza, risulta però troppo basso rispetto al livello esterno del terreno: il bordo della lamina di piombo sui lati esterni nord e ovest del Triclinio è infatti ricoperto di erba e terriccio, che apportano umidità alla muratura al di sopra del taglio, rendendo inefficace la pur drastica misura protettiva adottata.

- La rifunzionalizzazione del taglio murario esistente al piede dell'ambiente del Triclinio, tramite lo scavo di una stretta trincea esterna sui lati nord e ovest che porti il livello del terreno a contatto con la muratura ad una quota inferiore rispetto a quella della lamina di piombo, e l'esecuzione di uno strato drenante (strato di inerti posto su superficie idraulica con leggera pendenza verso l'esterno) che eviti il ristagno d'acqua in adiacenza delle murature (*rif. elaborato D.3.8\_Interventi diffusi, sul manto di copertura, murature ed architravi*).
- L'estrazione dei sali solubili dalle murature interne ed esterne alla quota della risalita capillare, con particolare attenzione a quelle del Triclinio, da eseguirsi contestualmente all'esecuzione delle altre operazioni di restauro conservativo.

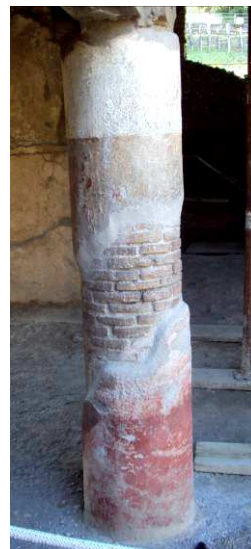
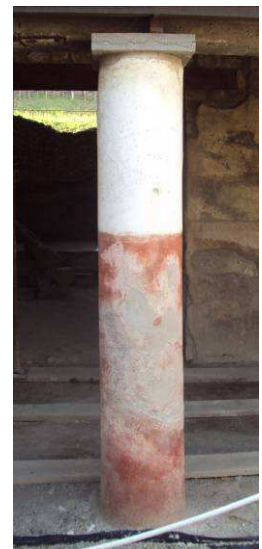
Figg. 17-18: colonne del Portico, erosione dell'intonaco.

In più, il mancato accoglimento da parte della Committenza dell'ipotesi, presentata in sede di Progetto Preliminare, di protezione del Cortile della Villa con una copertura trasparente unica per questo ambiente e per l'adiacente Cella Vinaria, lascia aperto il problema del ristagno d'acqua all'interno dell'edificio, che costituisce, insieme alla ventilazione preferenziale, il principale fattore di degrado delle colonne del Portico.
