Soprintendenza Speciale per Pompei, Ercolano e Stabia

Pompei Scavi

**Studio di fattibilità per la messa in sicurezza, consolidamento e restauro
dell'Insula Meridionalis, dal Tempio di Venere al Foro Triangolare, Regio VIII
(fronte meridionale)**

Pompei, Dicembre 2015

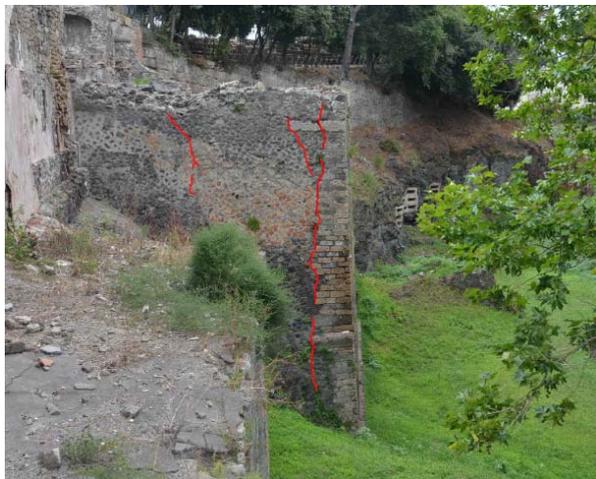
Dissesto sul costruito

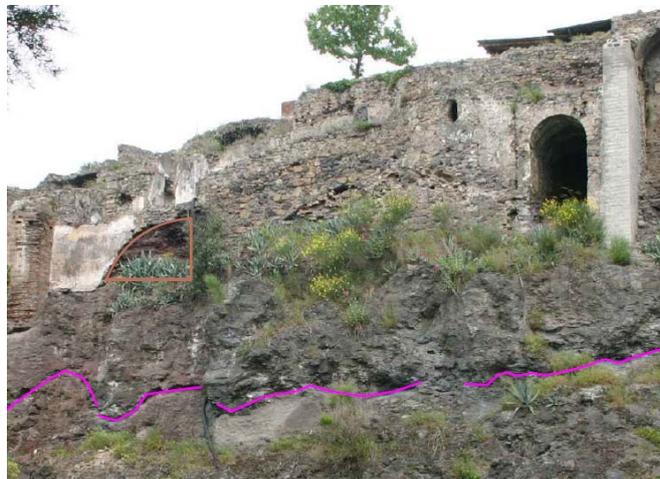
Dissesto sul costruito

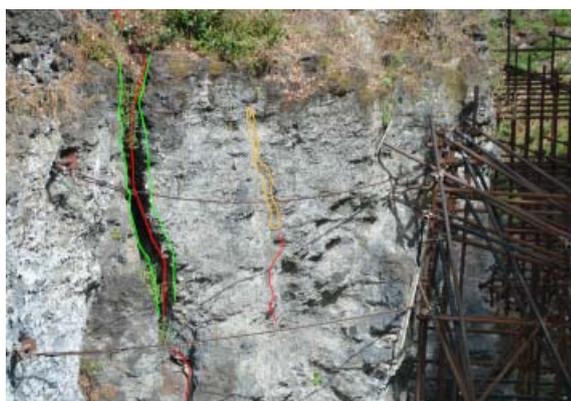
Relativamente al fronte lavico si denota invece un quadro fessurativo di natura prettamente morfologica dovuto presumibilmente alla sua formazione per esplosioni generando fessure orizzontali (nella direzione del flusso) e verticali isolate dovute alla presenza di gas nella lava. A queste lesioni vanno a sommarsi il dissesto dovuto a eventi sismici e degrado dovuto ad eventi fisici (erosione, distacchi, escavazione,) e biologici (radici di piante). Per fronteggiare tali problematiche sono già stati eseguiti interventi di messa in sicurezza con chiodature e con puntelli in tubi e giunti.

Costone lavico: intervento con tubi e giunti

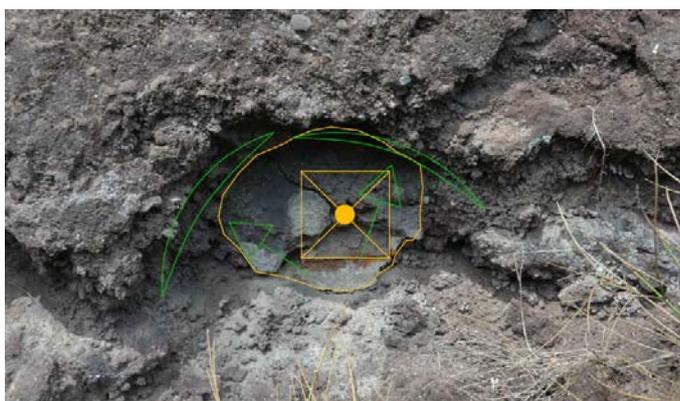
Costone lavico: chiodature

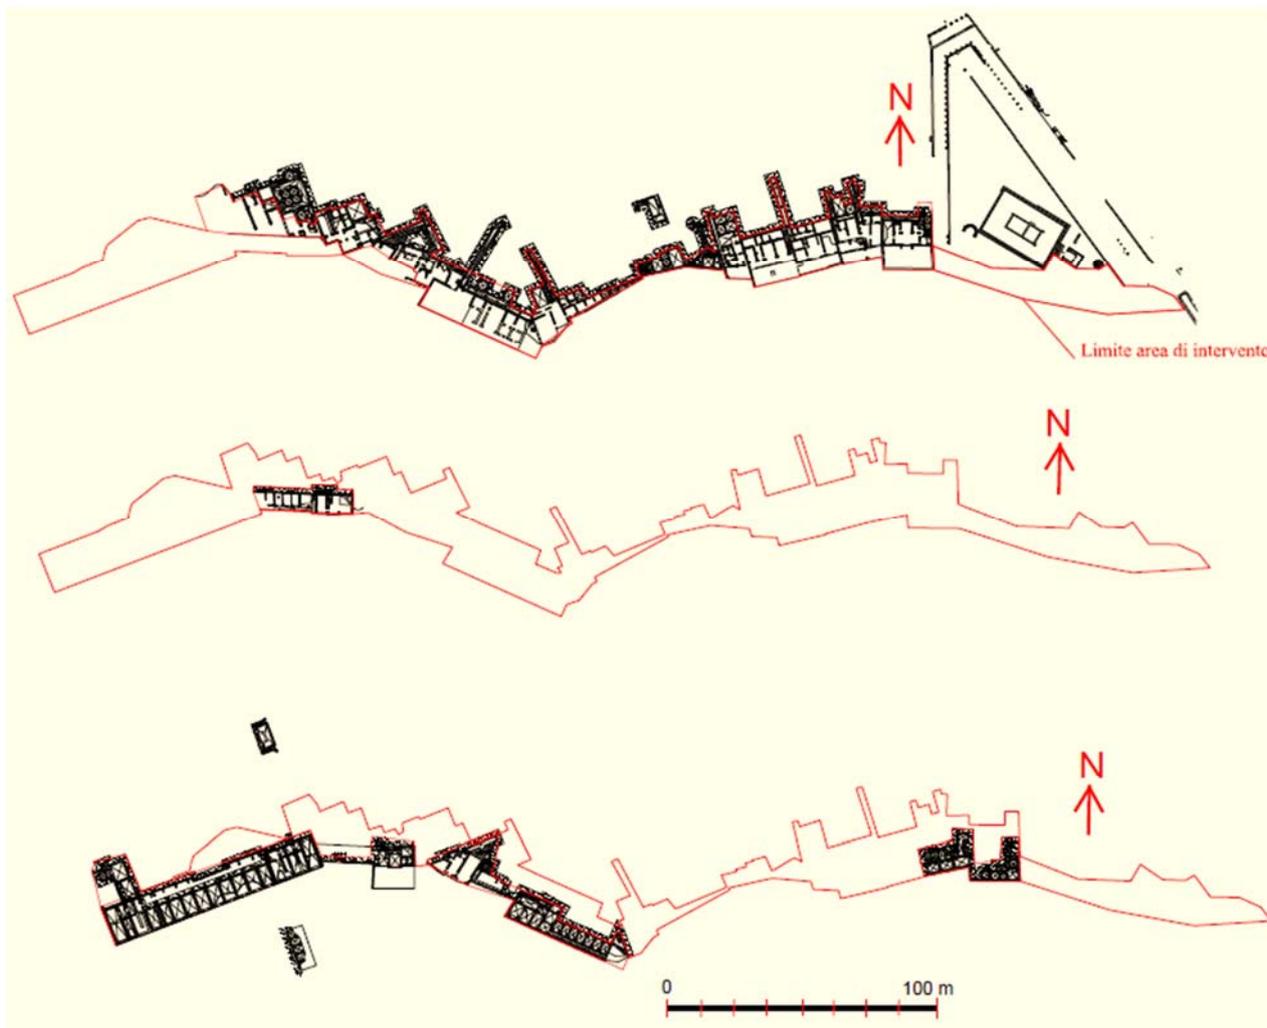
Tutto il frontone oggetto del presente studio ha, invece, uno sviluppo lineare pari a circa 450 m con superfici costruite che si sviluppano su tre livelli aventi un'estensione complessiva pari a circa 9.500 mq ed altezza del fronte di circa 16 ml.

Rappresentazione dei tre livelli del fronte meridionale

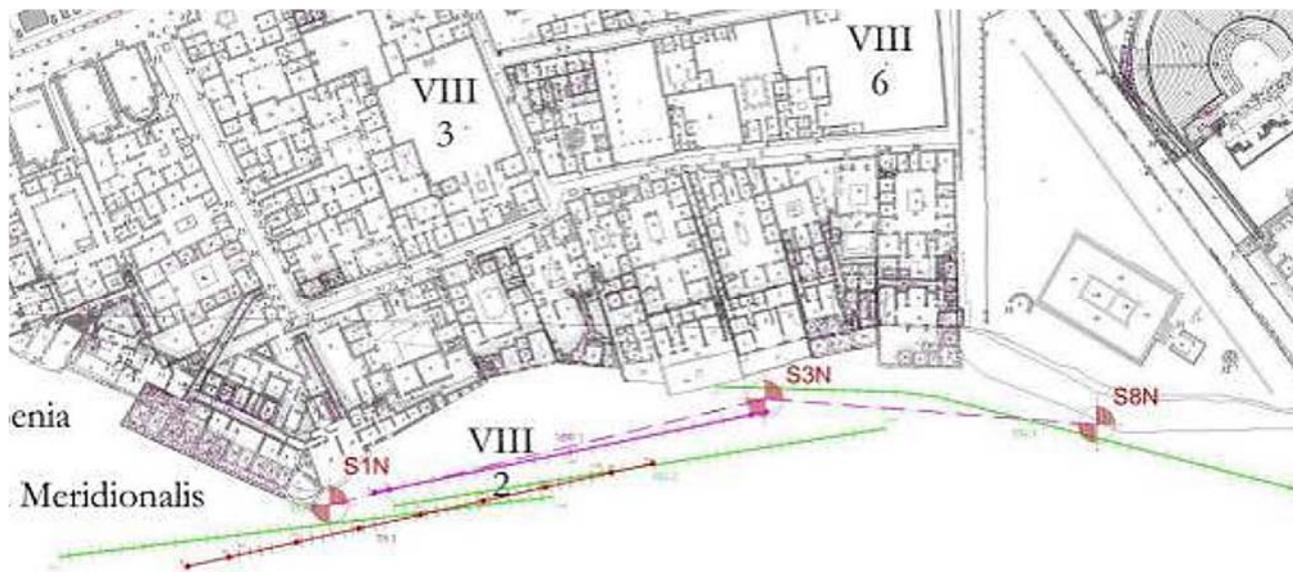
Planimetria con ubicazione dei sondaggi già eseguiti

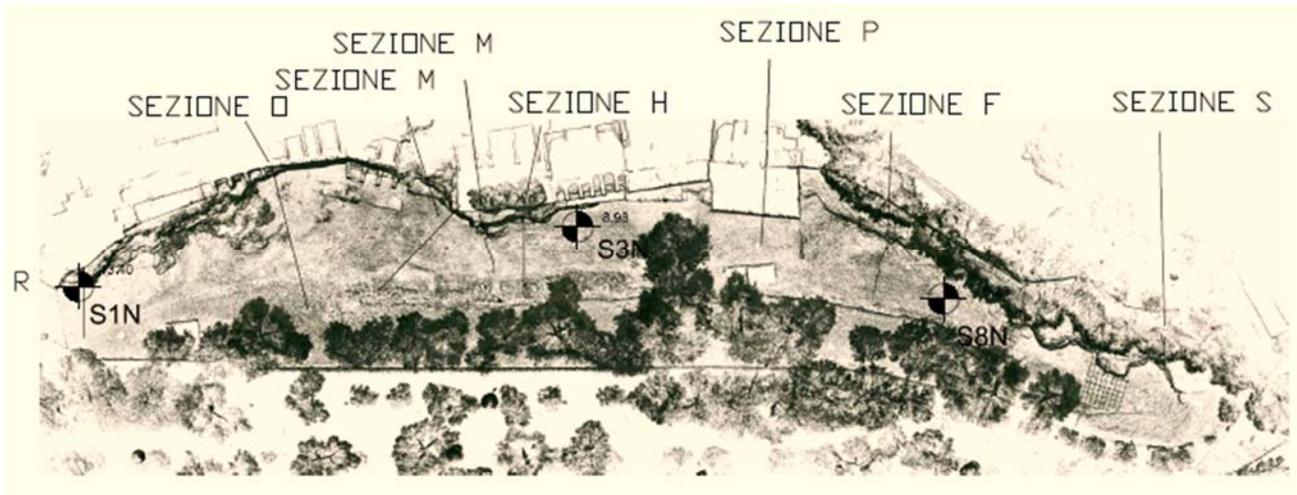
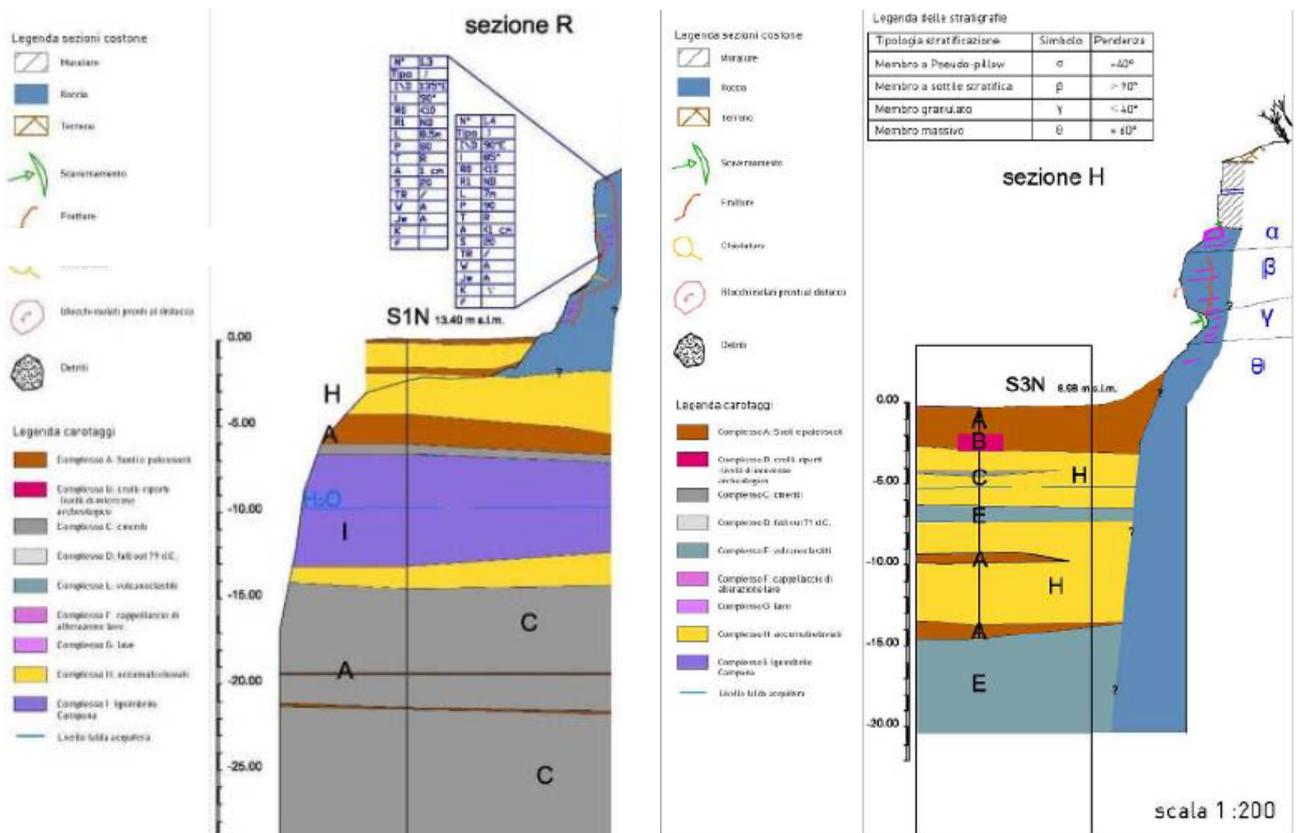
Nelle sezioni trasversali R ed H, riportate nelle immagini successive, si denota appunto una netta differenza tra le stratigrafie dei terreni sottostanti il costone e quelle che limitrofe a contatto del costone stesso.

Stralcio planimetrico del fronte meridionale con indicazione delle sezioni

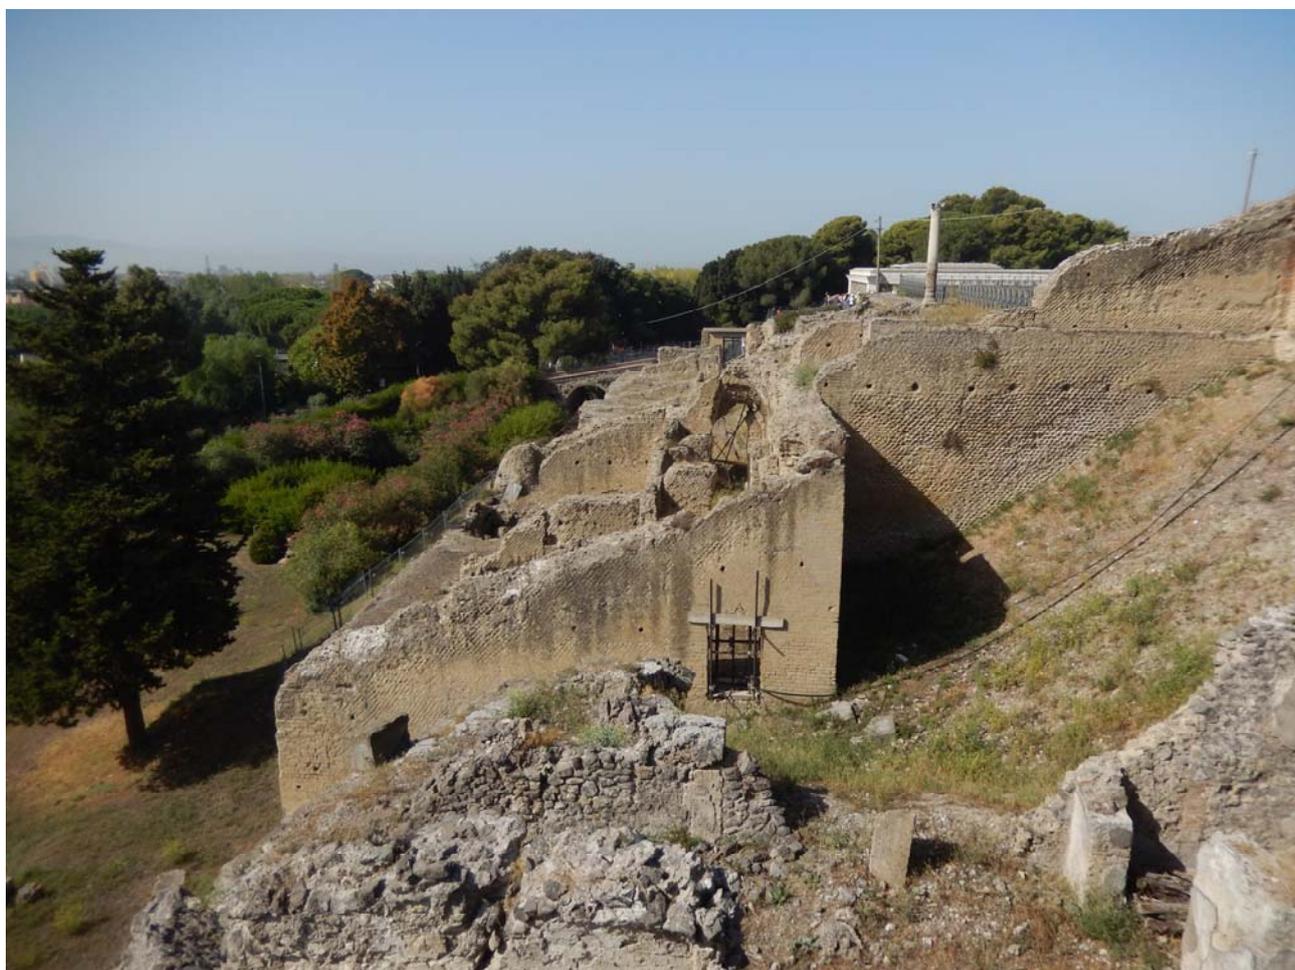
livelli sottoposti, alcuni tratti sono ancora coperti da volte a botte con direttrice perpendicolare al fronte stesso, in parte fortemente lesionate, ed alcune di esse puntellate. Sono presenti numerose murature fuori piombo, di cui alcune puntellate, ed altre sconnesse in corrispondenza degli ammorsamenti d'angolo presentando un quadro fessurativo secondo la direttrice perpendicolare al fronte di scavo.

Ambienti in corrispondenza del tempio di Venere (Regio VIII, 2)

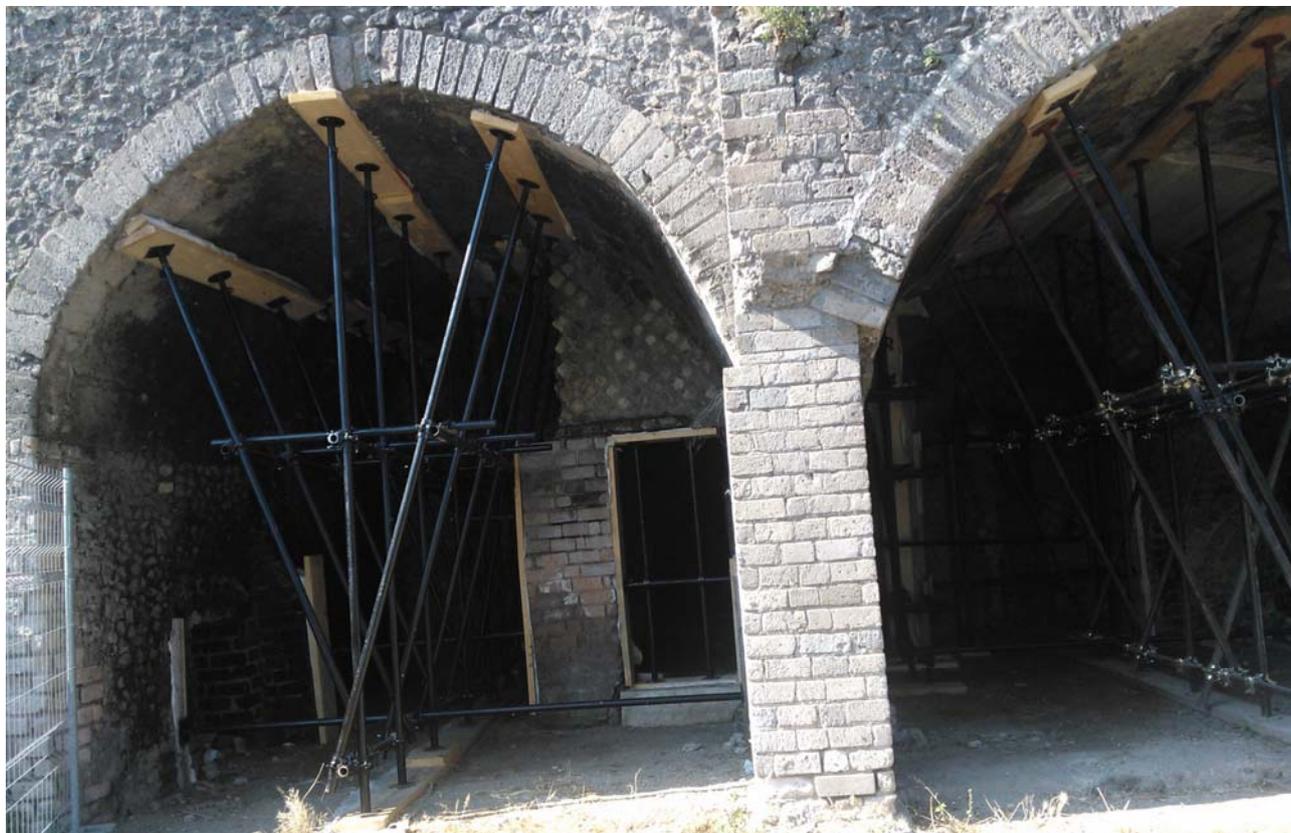
nelle creste murarie che, lasciate senza protezione, risultano invase da vegetazione infestante e in parte sono ormai private delle malte originarie e moderne (grande utilizzo di malte a base cementizia nei restauri della seconda metà del Novecento). Alcune copertine delle stesse imposte, realizzate con embrici e coppi, risultano parzialmente cadute e in crollo imminente. La stessa situazione, ma ancora più pericolosa per la caduta di materiali in precario equilibrio e per lo stesso mantenimento delle strutture soprastanti, è visibile in alcuni ambienti in cui si sono conservate solo porzioni irregolari delle volte originarie (attualmente coperte da terreno di riporto eolico o che si sviluppano verso gli ambienti interni delle case); qui rimangono, oltre ai tratti di volte, anche gli speroni delle murature di sostegno che avendo perso la geometria originaria risultano in molti casi liberi e non perfettamente vincolati, con creste sommitali ormai del tutto decoese e con tufelli in pericolo di caduta. Cedimenti delle volte dei livelli sottostanti hanno anche determinato delle rotazioni verso il basso degli stessi maschi murari. Sono presenti in molte aree del fronte vecchie puntellature lignee ormai consunte e private di qualsiasi funzione.

Ambienti voltati nell'aria sottostante i locali ipogei al civico 1 del vicolo Championnet (Regio VIII, 2)

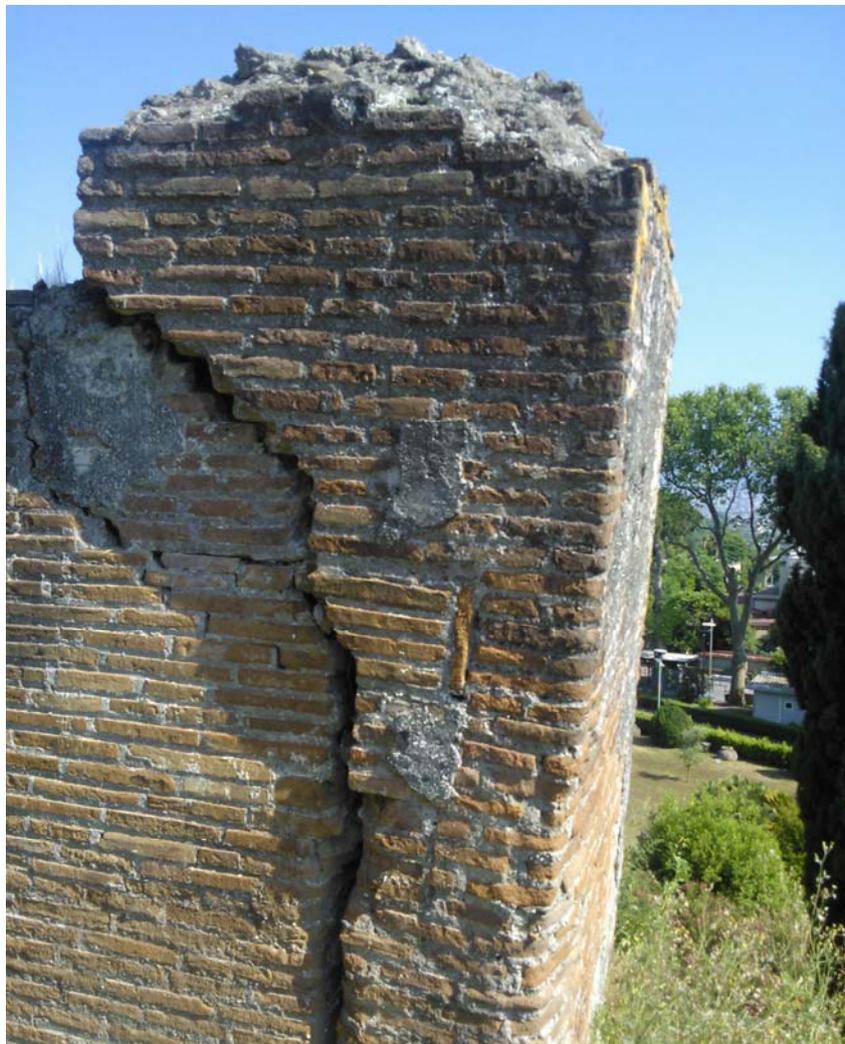
Muratura lesionata locali ipogei civico I del vicolo Championnet (Regio VIII, 2)

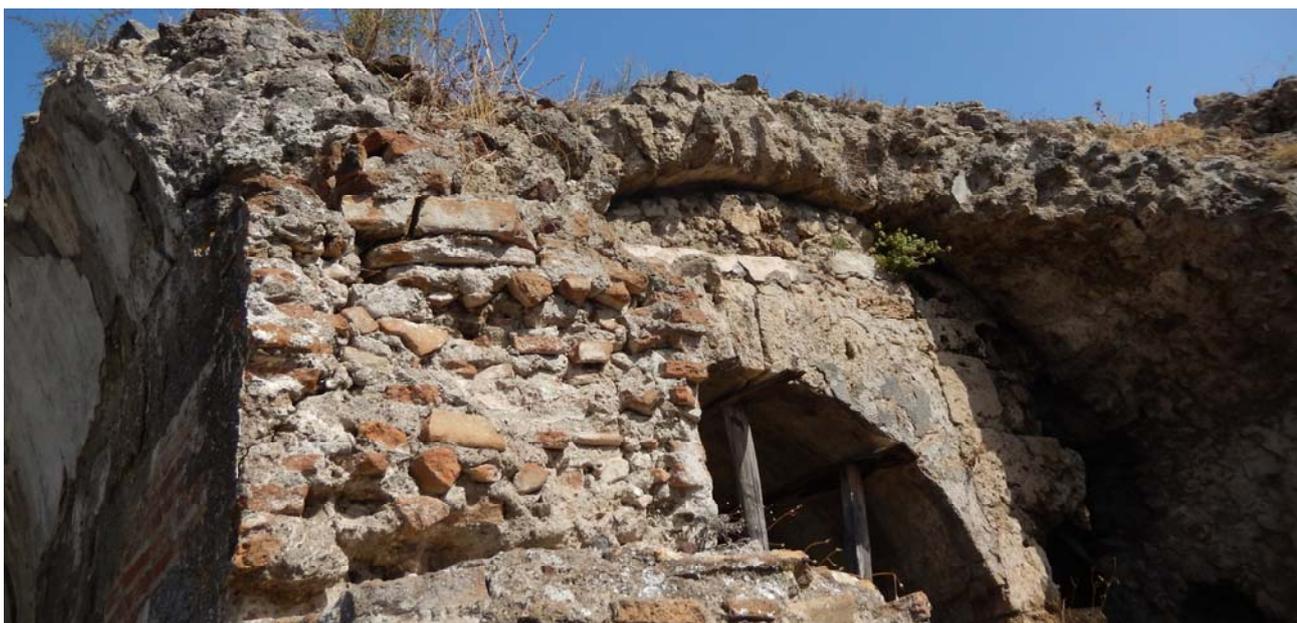
Non è possibile accedere, infine, nelle camere sottostanti e antistanti a questi fornicelli, formate da una successione di ambienti voltati a botte con andamento longitudinale, quindi disposte ortogonalmente ai fornicelli. Oltre al fornicello orientale e prima del grande sperone murario che conduce al fronte delle Terme del Sarno è poi presente una profonda rientranza, per gran parte invasa da terreno inconsistente, la cui copertura è formata da una grande trave di calcestruzzo armato che regge un'ampia porzione di muratura. La trave è fortemente degradata e il suo cedimento porterebbe al crollo della grande parete muraria soprastante. Diffusi a carico di tutte le murature del fronte sono i fenomeni disgregativi dei paramenti che in molti casi si sono spinti a far cadere gli elementi costitutivi ingenerando situazioni di forte riduzione della sezione resistente con conseguente rischio di crollo delle porzioni murarie superiori.

Dissesti negli ambienti voltati nella zona ipogea Championnet (Regio VIII, 2)

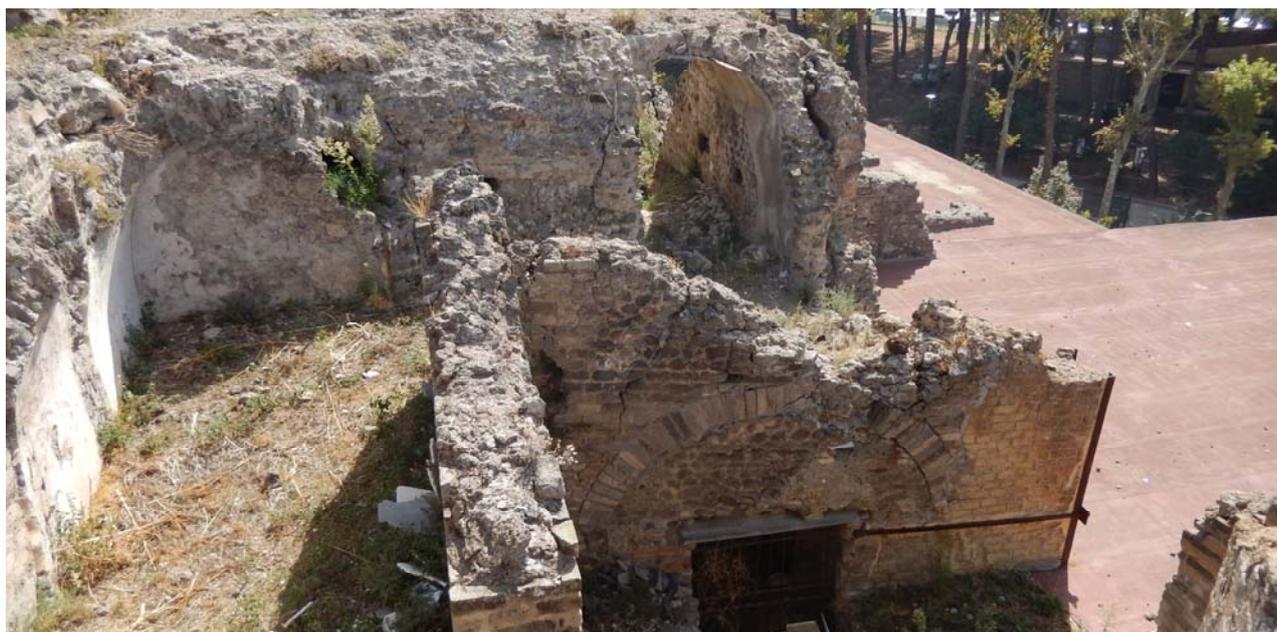
La fascia successiva è a zona sovrastante le Terme del Sarno che presenta degli ambienti scoperti o ambienti con volte parzialmente crollate, un avanzato degrado delle murature lasciate libere in testa e soggette alle intemperie. L'edificio delle Terme del Sarno presenta degli ambienti coperti con un quadro fessurativo notevole, in particolare una lesione a pavimento longitudinale est-ovest che presagisce un dissesto di notevole entità su cui intervenire a medio termine per messa in sicurezza, nonché numerose lesioni nelle volte, lesioni a 45° nelle murature nella direzione trasversale verso valle, travi e piattabande in legno in condizioni di marcescenza, piattabande in legno a volte assenti. Il movimento di roto-traslazione e cedimento del muro esterno dell'edificio disposto in direzione est-ovest, su menzionato, dovrà essere oggetto di prove ed indagini. Per quanto riguarda la fascia successiva, agli ambienti sottostanti alla costruzione in corrispondenza dell'inizio di via delle Scuole, si accede al livello sottostante attraverso scala dissestata e un cunicolo coperto da voltine parzialmente crollate. Gli ambienti sul fronte si presentano scoperti con murature non coese ed intonaci in condizioni di incipiente crollo. La fascia successiva procedendo verso est è quella in corrispondenza della Palestra (civici 22 23 24 25 di via della Regina) risulta fortemente disomogeneo e presentano degli ambienti inaccessibili. L'accesso agli ambienti avviene attraverso una scala dissestata ed un cunicolo con voltine parzialmente crollate, le murature si presentano fortemente decoese con assenza di ammorsamento negli incroci d'angolo.

Degrado delle murature e delle coperture voltate al disopra delle Terme del Sarno (Regio VIII, 2)

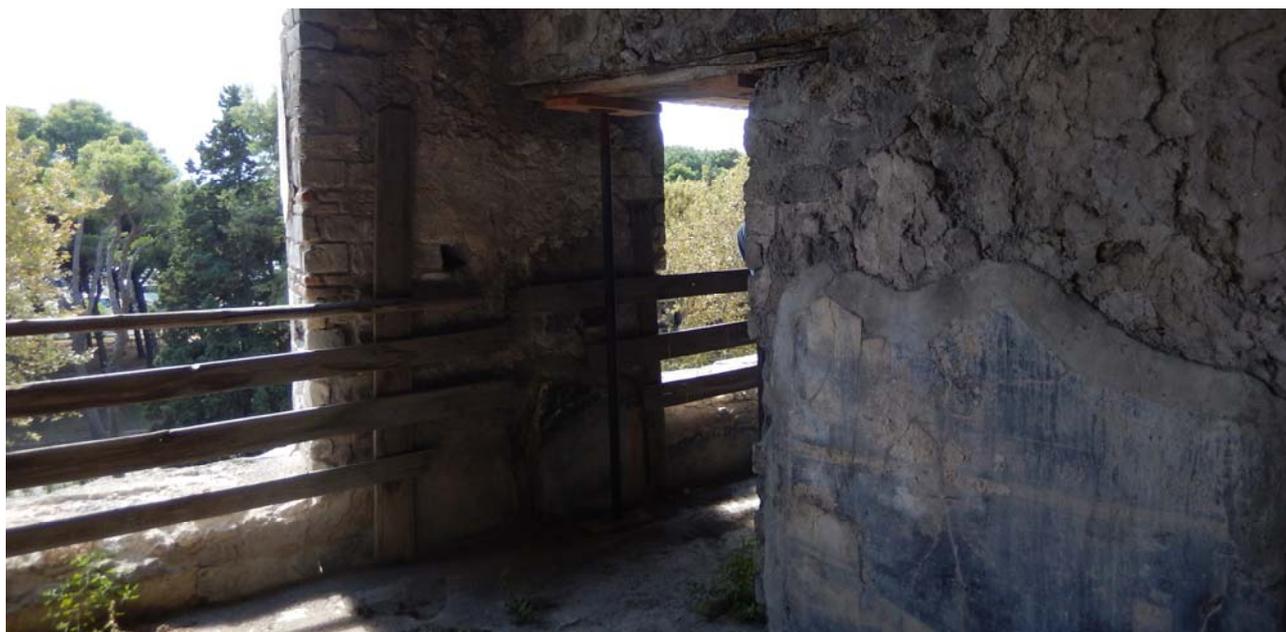
La fascia successiva è caratterizzata da strutture appoggiate sul banco naturale lavico in condizioni di forte degrado, sono presenti possibili imminenti crolli dovuti all'erosione da parte degli agenti atmosferici al piede del piano di appoggio.

Degrado delle muratura e architravi lignei negli ambienti ipogei della casa del cinghiale (Regio VIII, 2)

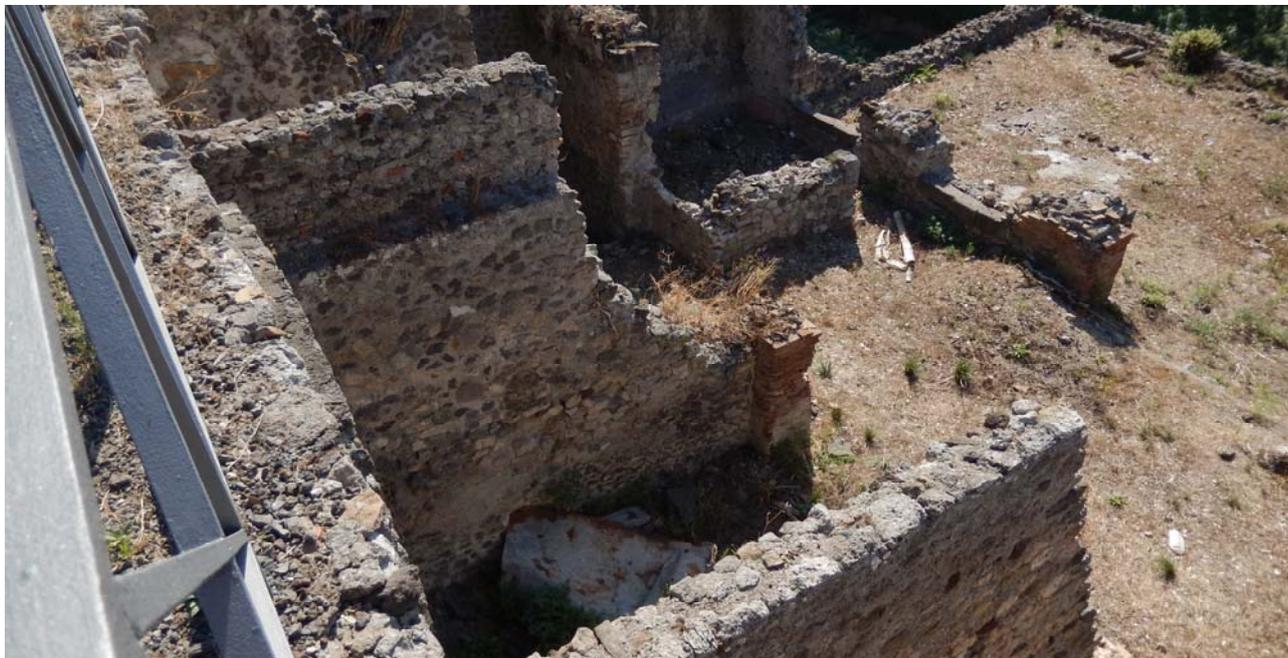
Degrado delle murature ambienti sottostanti la casa di Fusco (Regio VIII insula 2)

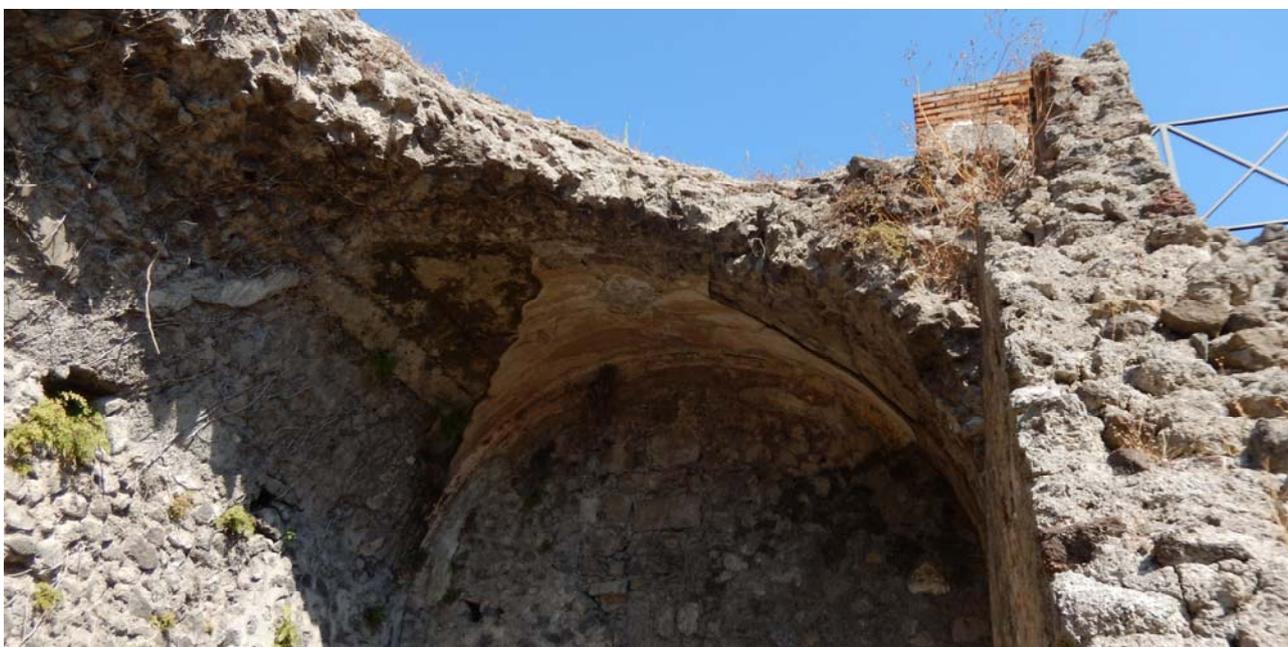
Volte parzialmente crollate negli ambienti sottostanti casa di Fusco (Regio VIII, 2)

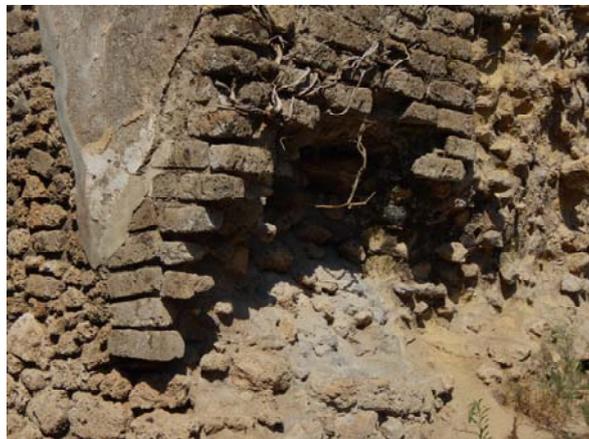
Particolare del degrado delle murature sul fronte meridionale (Regio VIII, 2)

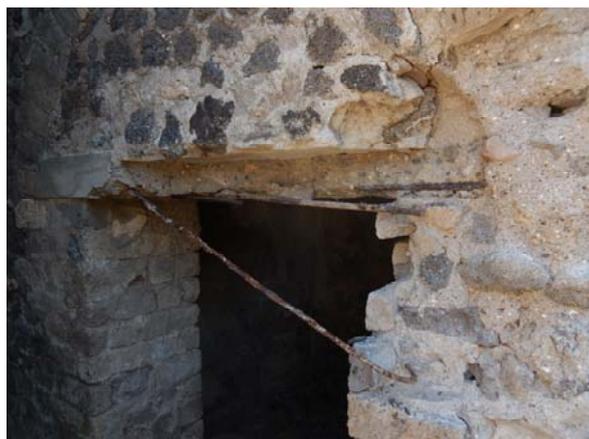
Piattabande in c.a. con espulsione di copri ferro e ossidazione delle armature (casa di Fusco Regio VIII, 2)

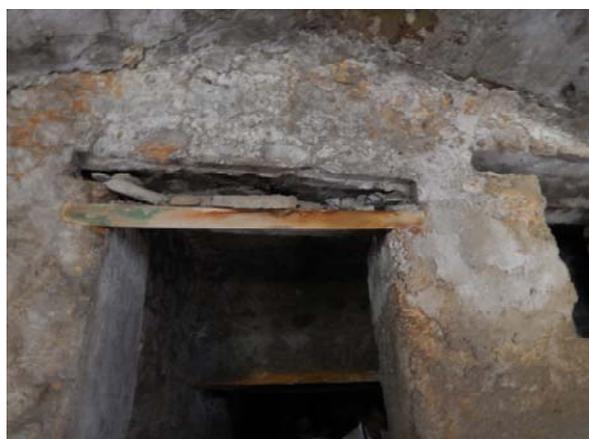
Piattabande lignee in condizioni di marcescenza (Regio VIII, 2)
