La torre della casa del Tiaso. Un nuovo progetto di ricerca per la documentazione e la ricostruzione digitale della Pompei "perduta".

Susanne Muth¹, Dirk Mariaschk¹, Igor Josifovic-Kemper¹, Elis Ruhemann¹, Maximilian von Mayenburg¹, Gabriel Zuchtriegel²

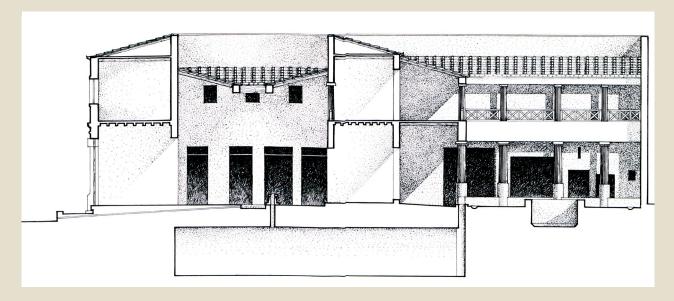
fig. 3

l'area urbana (figg. 3-4). Scale sulle strade o nelle case, finestre, porte e colonne ai piani superiori, buchi delle travi dei pavimenti incassati e resti di pitture murali, mosaici pavimentali o decorazioni dei soffitti costituiscono tracce variegate dell'architettura perduta dei piani superiori.

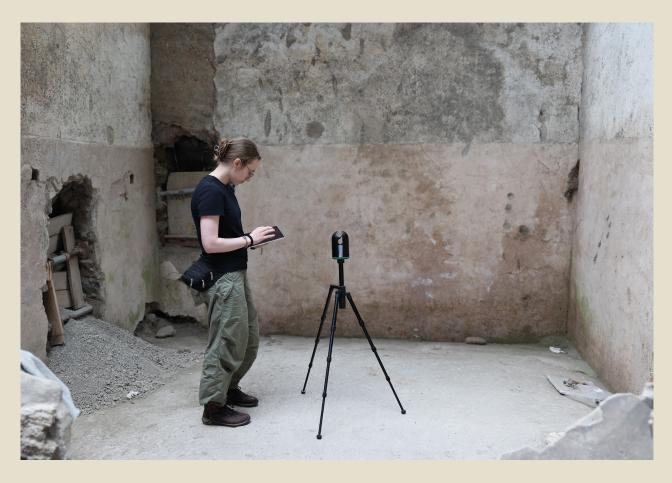
fig. 5

- Fig. 5. Scansione LiDAR terrestre
- Fig. 6. UAV con modulo LiDAR
- Fig. 7. Pompei, IX, 10, casa del Tiaso, scansione LiDAR, prospettiva isometrica da sud-ovest

In una prima fase, i dati architettonici vengono quindi raccolti con la massima precisione possibile mediante una procedura 3D non invasiva e documentati in formato digitale. A tal fine vengono utilizzati diversi metodi in combinazione: (1) Innanzitutto, l'edificio viene misurato con precisione mediante scansioni laser: utilizziamo sia la tecnologia delle scansioni LiDAR fisse che (per quanto possibile e necessario) quella dei droni LiDAR (figg. 5-6). La nuvola di punti 3D così ottenuta costituisce la base centrale per la documentazione e la ricostruzione digitale (fig. 7). (2) Inoltre, la struttura dell'edificio viene registrata con precisione con l'ausilio di foto dettagliate (fig. 8) per generare un modello 3D con il metodo Structure from Motion, che documenta la forma esatta della stanza o dell'edificio (struttura delle pareti, pitture murali, struttura delle superfici) e crea così un twin digitale esatto del risultato (fig. 9). (3) Inoltre, i singoli oggetti di piccole dimensioni come vasi, mobili o utensili vengono documentati con scansioni a luce strutturata (fig. 10), che rilevano con precisione e senza contatto le superfici degli oggetti. (4) Nel caso di scavi più vecchi, le osservazioni dei reperti che sono attestati solo nella documentazione e nelle foto degli scavi, ma che non sono più presenti nei

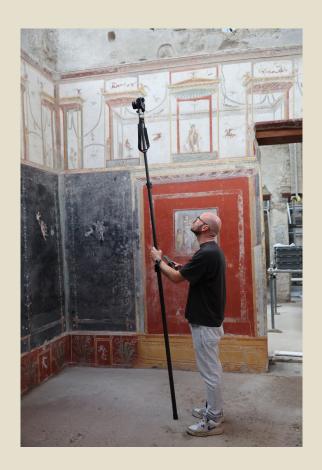
fig. 8

- Fig. 8. Fotografie di dettaglio per la scansione Structure-from-Motion
- Fig. 9. Pompei, IX, 12, casa di Pittori al Lavoro, amb. 18, "twin digitale" (combinazione di Structure-from-Motion e scansione laser)

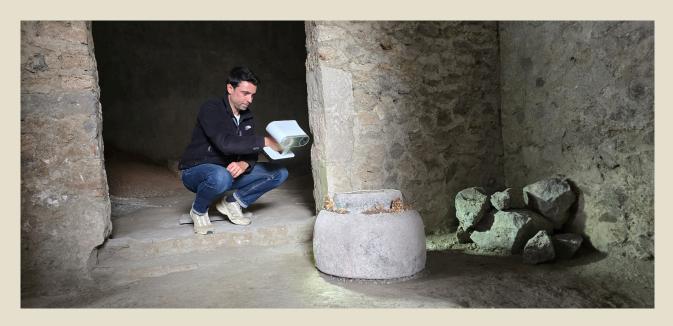
fig. 10

- Fig. 10. Scansione a luce strutturata per i dettagli dell'oggetto
- Fig. 11. Pompei, IX, 10, casa del Tiaso, mesh generato dalla nuvola di punti LiDAR

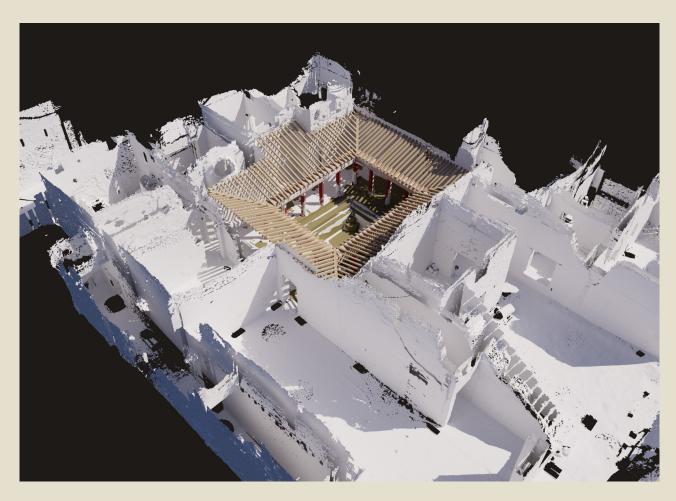
fig. 13

ità di carico (*figg. 13-14*); la stabilità o l'instabilità delle strutture murarie deve essere determinata in relazione all'architettura portante sovrastante. A differenza delle ricostruzioni basate esclusiva-

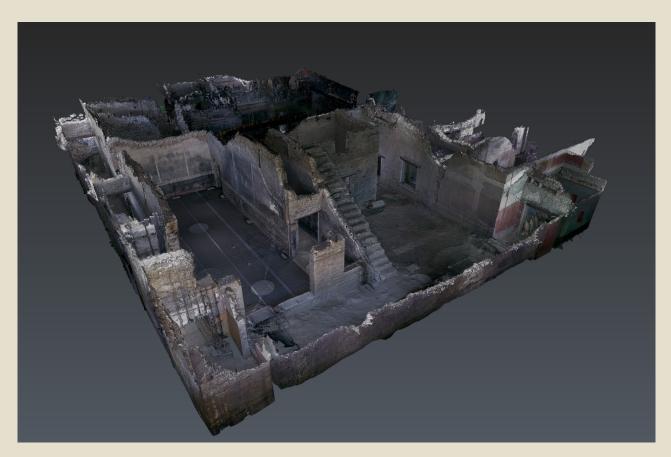
fig. 16

- Fig. 15. Pompei, IX, 10, casa del Tiaso, pianta (Zuchtriegel 2025, tav. 10)
- Fig. 16. Pompei, IX, 10, casa del Tiaso, scansione LiDAR da nord-ovest
- Fig. 17. Pompei, IX, 10, casa del Tiaso, amb. 21, pianta con ambienti circostanti (amb. 21: blu)

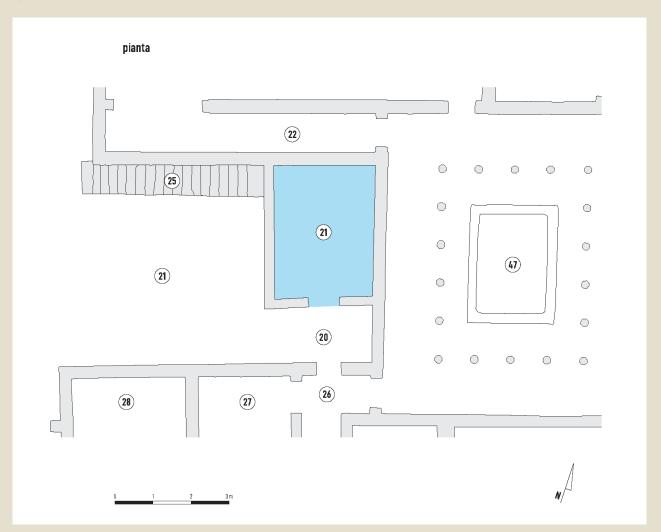
fig. 17

Si tratta dell'ambiente 21, che confina a sud con il grande salone nero (amb. 24) e a ovest con il peristilio termale (amb. 47) (*figg. 17-20*). A prima vista, la stanza in sé non sembra particolarmente spettacolare (per il contesto spaziale: Zuchtriegel *et al.* 2024 a, p. 8; Zuchtriegel 2025, pp. 162-163). Ha una pianta rettangolare di grandi dimensioni (*fig. 17*) e misura all'interno 5,15-5,17 m (nord-sud) x 3,85-3,97 m (est-ovest), all'esterno 6 m (nord-sud)

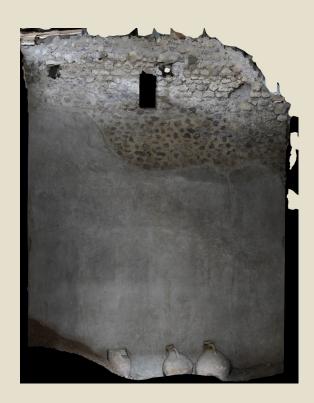
fig. 21B

L'ingresso dalla scala al piano superiore dell'ambiente 21 è stato confermato dai risultati delle indagini (figg. 27-28). Durante gli scavi sono stati osservati i resti del gradino superiore (fig. 27) e l'apertura nel muro nella zona della soglia della porta. È degno di nota un danno al muro proprio in quella zona della porta (fig. 28): qui il muro appare crollato verso l'interno in un arco di 0,6 x 0,6 m, cosicché la soglia della porta non è più conservata. È interessante notare che anche sul muro est opposto dell'ambiente, nell'angolo nord-est, si nota un danno più grave al muro (fig. 21B), che però è più grande di quello sotto la soglia della porta (min. 1,27 m).

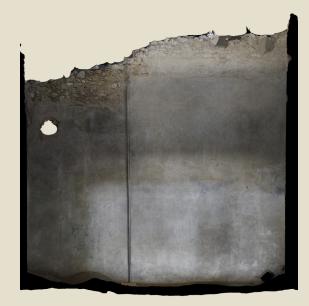
fig. 21A

Diversi buchi di trave si trovano sulle pareti interne dell'ambiente (figg. 21-22): sulla parete interna nord (figg. 21A-22) sono conservati due buchi di trave ad un'altezza di 4,73 m, uno al centro e uno sul lato sinistro; è probabile che un terzo buco si trovasse anche sul lato destro della parete, ma non è più conservato a causa dei danni subiti dalla parete in questa zona; i due buchi conservati misurano

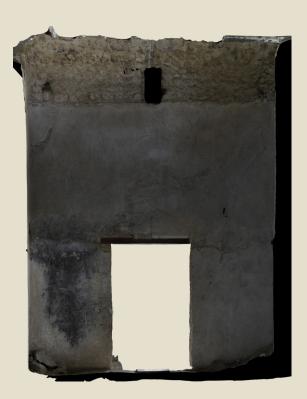
fig. 21D

chi misurano min. 0,1-0,13 m e non attraversano la parete. Sulla parete ovest (figg. 21D-22) con le due finestre si osservano quattro buchi di trave di tipo e disposizione diversa. Due buchi si trovano a sinistra e a destra della finestra, uno all'altezza di 1,98 m e l'altro all'altezza di 3,59 m; i quattro buchi sono chiaramente in posizione orizzontale e verti-

nella nostra proposta di ricostruzione finora considerata: i buchi delle travi ipotizzati sotto la soglia della porta si trovano ad min. 0,15 m più in basso rispetto al buco della trave sulla parete nord, che nella nostra ricostruzione segnava il punto più basso della struttura del soffitto. A ciò si aggiunge il fatto che questa destabilizzazione della parete ovest si verifica solo in questo punto preciso sotto la soglia della porta e non è osservabile su tutta la parete ovest a questa altezza (figg. 21D-22). Anche questo

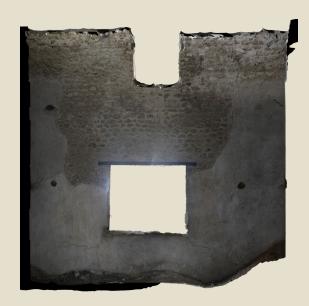
fig. 21C

min. 0,13 x 0,15 m e 0,14 x 0,22 m e attraversano entrambi la parete. Anche sulla parete interna sud opposta (*figg. 21C-22*) si possono osservare tre buchi di trave, al centro e su entrambi i lati; si trovano ad un'altezza di ca. 4,25-4,41 m, ma i tre buchi non sono perfettamente orizzontali, bensì inclinati leggermente verso ovest (a destra) di 0,16 m; i bu-

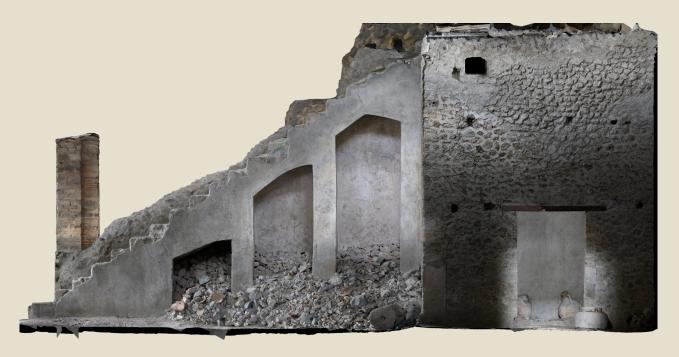
fig. 23A

Sulle due pareti esterne a sud e a ovest (figg. 23-24) è conservata un'altra serie di buchi di trave. Sulla parete esterna sud (figg. 23A-24) si possono vedere in totale sei buchi, uno a destra e due a sinistra della porta all'altezza dell'architrave a 2,2 m (quelli esterni presentano somiglianze nella distanza dalla porta e nella forma), sopra, all'altezza di 3,73 m, altri tre buchi (a sinistra e al centro identici nella forma), anch'essi allineati, ma non alla stessa distanza l'uno dall'altro (1,82 m e 0,79 m) – un'irregolarità nella struttura del muro potrebbe forse indicare diverse fasi di costruzione. Tutti i buchi delle travi sono di forma rettangolare, variano nell'orientamento orizzontale e verticale e misurano ca. 0,09-0,17 x 0,09-0,16 m; nessuno dei buchi attraversa il muro. Sulla parete esterna ovest (figg. 23B-24), a destra e a sinistra della finestra inferiore, all'altezza di ca. 2,23 m, si trovano altri due buchi della trave di dimensioni simili a quelli del lato sud (dimensioni 0,13 x 014 m); l'altezza analoga a quella dei buchi inferiori sul lato sud esterno rimanda a un nesso costruttivo. Nella parte superiore del muro, che presenta diverse interruzioni nella tecnica di costruzione, non vi sono

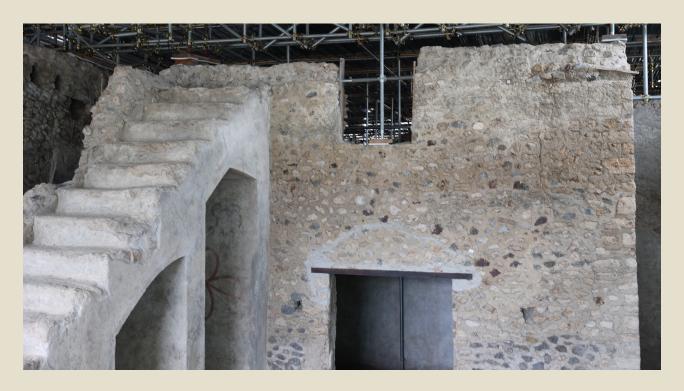
fig. 26

La scala è addossata alla parete esterna sud del complesso del salone nero e conduce all'angolo nord-ovest dell'ambiente 21 (figg. 23, 25-26). Nella parte superiore si integra nella struttura muraria dell'ambiente 21, formando così un unico complesso architettonico (almeno nell'ultima fase dell'ambiente 21). La scala misura 7,06 m in lunghezza, 4,90 m in altezza e ca. 1,16 m in larghezza; comprende min. 20 gradini (larghi ca. 0,34 m e alti 0,23 m). Tre archi di diversa altezza sul lato lungo sud riducono il peso portante della scala in pietra; un grande cumulo di materiali da costruzione di vario tipo provenienti dai lavori in corso nella domus è stato depositato all'interno e davanti

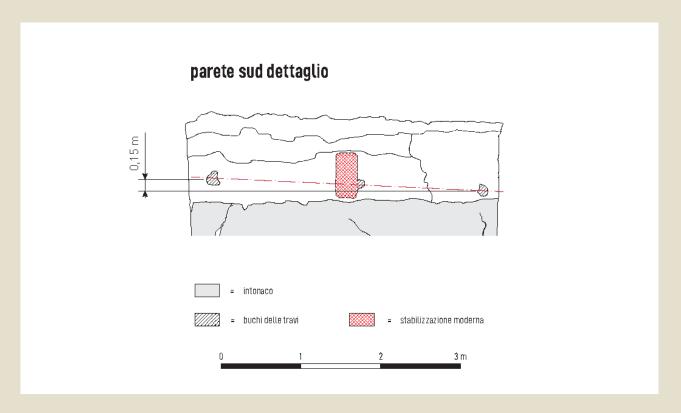
fig. 34

anche differenze interne nella loro rispettiva posizione in altezza: da est a ovest, i tre buchi sono sempre più profondi (la differenza tra il buco est e quello ovest è di 0,15 m) e riflettono quindi un andamento piuttosto obliquo di ciò che un tempo sostenevano (fig. 34). Questa osservazione è difficile da conciliare con l'idea di una struttura orizzontale a travi che coprisse l'intero ambiente.

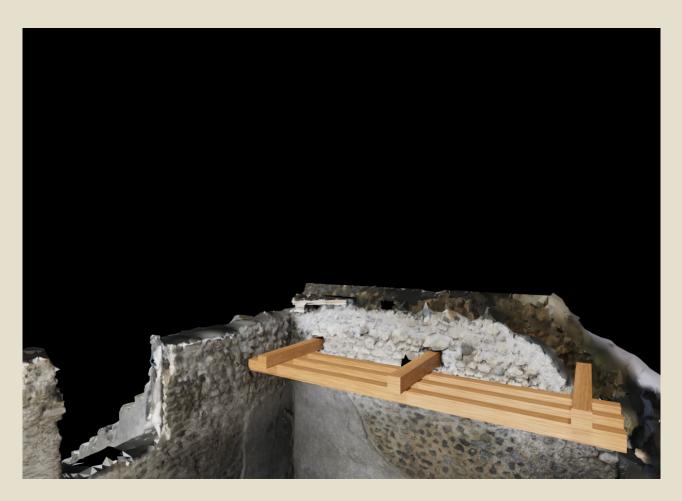
fig. 36B

Questa presunta struttura a travi, che nell'ambiente della porta attraversava l'ambiente da est a ovest (fig. 36A), può essere collegata in una seconda fase a una struttura a gradini, qui sostenuta dalle travi. Sulle travi est-ovest poggiavano ad angolo retto tre travi trasversali più corte, fissate nei buchi delle travi della parete nord (fig. 36B). Il fatto che questi buchi attraversassero completamente la parete indica una particolare funzione portante di queste travi (il che spiega anche, a posteriori, perché poggiassero anche sulle travi est-ovest sottostanti). A nostro avviso, queste travi trasversali più corte sostenevano a loro volta delle travi verticali (fig. 36C) che a loro volta

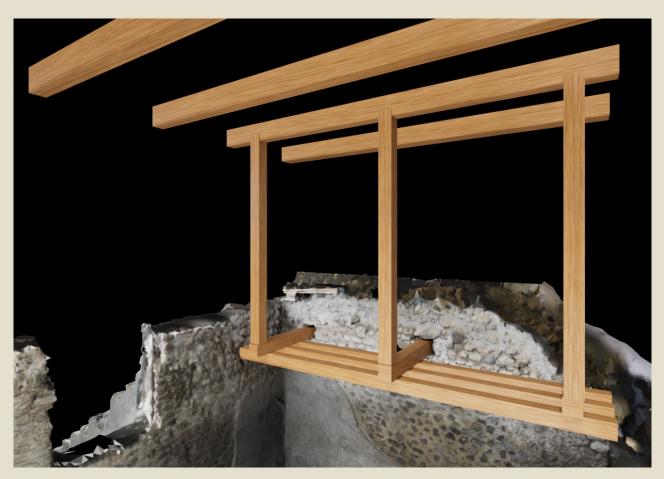
fig. 36D

sostenevano una trave orizzontale situata più in alto, che attraversava l'ambiente in questo punto da est a ovest (fig. 36D). Il fatto che questa trave dovesse essere particolarmente sostenuta nella parte superiore può essere spiegato da un carico di peso speciale proprio in quel punto: ovvero dall'installazione di una scala in legno (fig. 36E) che conduceva direttamente dall'apertura della porta verso l'alto, in continuazione della scala in pietra. In genere, a Pompei o Ercolano le scale in legno erano fissate principalmente in due punti: uno in basso, dove poggiava la scala, e l'altro in alto, dove la scala era fissata al pavimento del piano superiore (Adam 1994, pp. 200-205; Mielke 1977). Ciò comporta un carico di peso particolare soprattutto nella parte superiore della trave a cui è fissata la scala in legno. In particolare, è il punto in cui la trave di legno attraversa liberamente l'ambiente che era sottoposto a un carico particolare e doveva quindi essere sostenuto in modo più efficace,

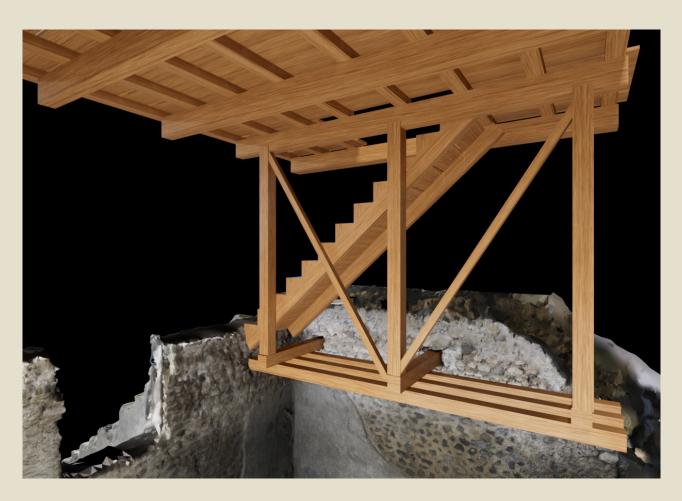
fig. 36F

gradini a cuneo in legno massiccio, posizionati su due travi squadrate. Considerando il design più rappresentativo della scala in pietra inferiore, sembra più plausibile una ricostruzione come scala più elaborata con gradini a cuneo (che a loro volta hanno un peso maggiore rispetto all'alternativa con gradini più semplici, sottolineando così la necessità di una maggiore stabilizzazione della struttura della scala). Si può anche supporre che la struttura in legno della scala non fosse aperta lateralmente o verso il basso nell'ambiente, ma fosse chiusa da una parete in legno, creando un corridoio separato e separando la scala dall'ambiente che si apriva lateralmente e al di sotto (figg. 37A-B). La scala in legno così presunta conduceva quindi dall'ingresso direttamente al piano superiore (fig. 38). Se si trasferisce la pendenza della scala in pietra alla scala in legno, questa supererebbe un'altezza di ca. 5,53 m e condurrebbe a un livello superiore a un'altezza

totale di 7,84 m. Non è tuttavia da escludere che la scala in legno avesse una pendenza diversa e che l'ambiente superiore fosse leggermente più alto. Per l'ambiente al piano superiore raggiungibile tramite la scala si può supporre una corrispondente struttura del pavimento con diversi livelli di travi, di cui però non è rimasto nulla, poiché la parte superiore delle pareti in questione non è stata conservata. Il fatto che durante gli scavi siano state rinvenute numerose tegole nell'area dell'ambiente 21 suggerisce che qui si possa presumere la presenza di una stanza coperta da un tetto di tegole e non di un pergolato aperto.

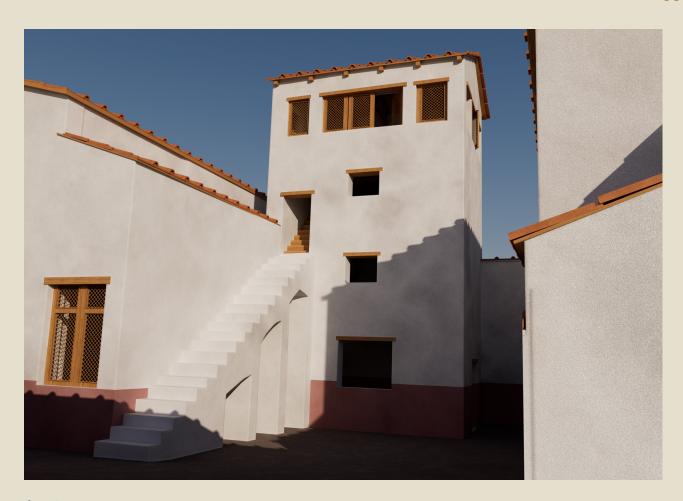
fig. 39A

La nostra seconda proposta di ricostruzione si basa quindi sull'architettura di una torre più alta (altezza circa 12 m) (figg. 39A-B). Questa torre era accessibile tramite un'imponente scala rettilinea: nella parte inferiore sotto forma di monumentale scalinata in pietra, poi tramite una scala in legno all'interno della sala 21. Al
