Manutenzione straordinaria e indagini archeologiche nell'area del *Thermopolium*, *Regio* V, *Insula* 3, ambienti 2 e 1.

L'indagine archeologica

Le attività di restauro. Crederesti di poter odorare ancora il profumo del vino degli Antichi romani?

Le attività di manutenzione straordinaria

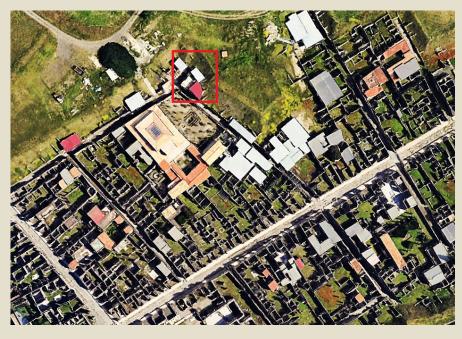
fig. 1

- Fig.1. Fotografia aerea della Regio V, con indicazione in rosso dell'area di intervento nell'Insula 3
- (fonte: Google Maps, foto rielaborata)
- Fig. 2. Planimetria generale dell'area di intervento nell'*Insula* 3 della *Regio* V, con indicazione degli ambienti 1 e 2 (elab. M. N. Gallo E. Santoro).

L'area dell'*Insula* 3 della *Regio* V, su cui si sono svolti gli interventi, è situata tra il Vicolo dei Balconi e un asse viario orientato in direzione sud-ovest/nord-est, perpendicolare ad esso (*fig.* 1) (De Caro 1983, pp. 319-320).

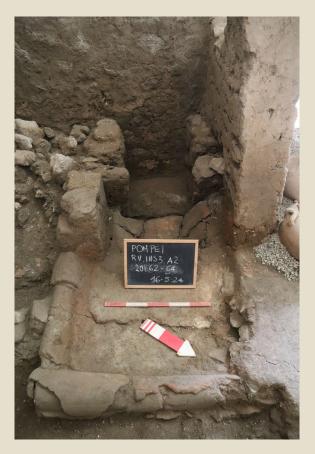
fig. 5

- Fig. 5. Latrina identificata a sud dell'ingresso su Vicolo dei Balconi.
- Fig. 6. Particolare degli elementi della cassetta di legno, in primo piano parte della catena di sospensione.

L'ambiente 2.3 conserva tracce evidenti dell'organizzazione degli spazi: la presenza di strutture sia in muratura sia in materiale deperibile lungo le pareti indica una destinazione di uso come area di servizio. Una latrina in muratura, con sedile in legno e terra cruda, e forse una cucina con base in muratura occupano lo spazio a sud dell'ingresso sul vicolo (fig. 5).

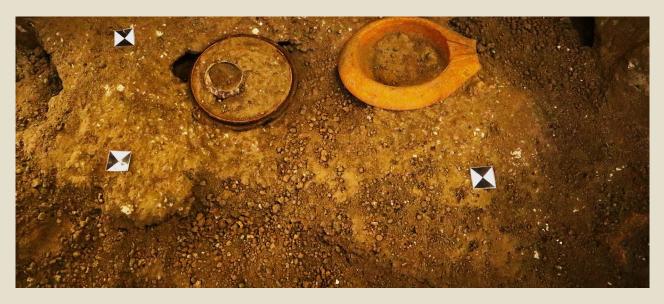
fig. 8

- Fig. 7. Ipotesi ricostruttiva del cofanetto rinvenuto nella tomba 647 in via Basiliano a Roma (fonte: Savi Scarponi 2015).
- Fig. 8. Mortaio, due tegami impilati e piccolo boccale rinvenuti presso l'angolo nord-est del vano 2.3.

Non distante da essi, un calderone in bronzo, un secondo mortaio, due tegami impilati, un piccolo boccale e un oggetto circolare in bronzo (forse parte di candelabro o di una lucerna) erano verosimilmente posizionati su un mobile di legno (fig. 8). Lungo la restante porzione della parete orientale si trovavano

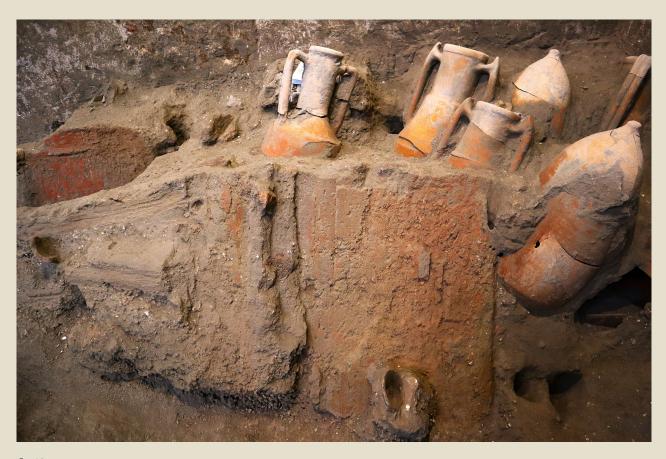
fig. 10

- Fig. 9. Particolare di un gruppo di anfore a base piatta rinvenute lungo il lato orientale del vano 2.3.
- Fig. 10. Anfore rinvenute presso la muratura orientale del vano 2.3; in evidenza le impronte

una decina di anfore, probabilmente utilizzate per conservare provviste alimentari. Di queste sette erano collocate presso l'angolo a sud-est, nello spazio della vecchia struttura in muratura, e parzialmente coperte da un tavolato ligneo, di cui rimane traccia del rivestimento colorato di rosso impresso sulla cinerite (figg. 9-12).

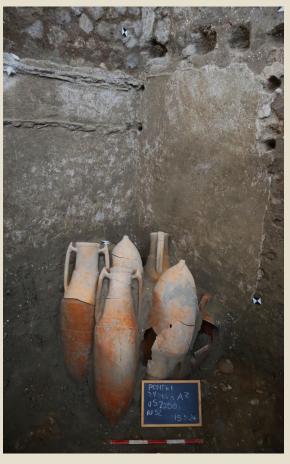
fig. 12

- Fig. 12. Particolare di alcune anfore rinvenute presso l'angolo sud-est del vano 2.3.
- Fig. 13. Una delle terracotte votive rinvenute in prossimità delle anfore presso l'angolo sud-est del vano 2.3.

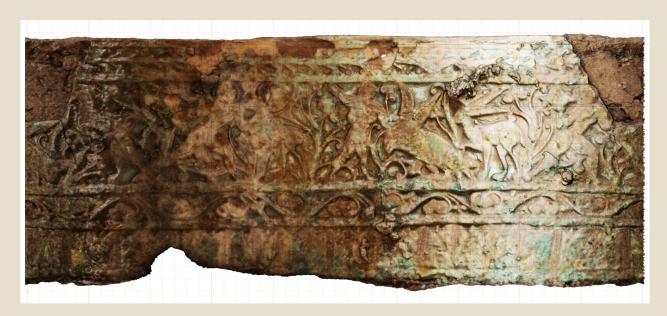
fig. 17

- Fig. 16. Situla in faïence, poggiata sulla basetta in terra cruda in prossimità della colonna in calcare, nell'ambiente 2.3.
- Fig. 17. Particolare della decorazione della *situla* in *faïence* con figure umane e animali e motivi fitomorfi (elab. arch. R. Martinelli).

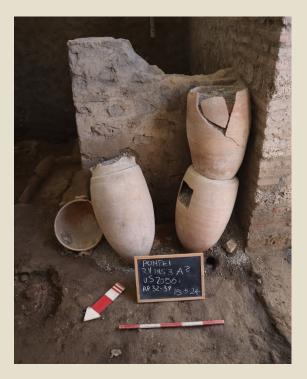
fig. 18

- Fig. 18. Anfore e bacile posizionati a ridosso della latrina.
- Fig. 19. Panoramica generale del vano 2.3 con una parte degli oggetti rinvenuti in situ.

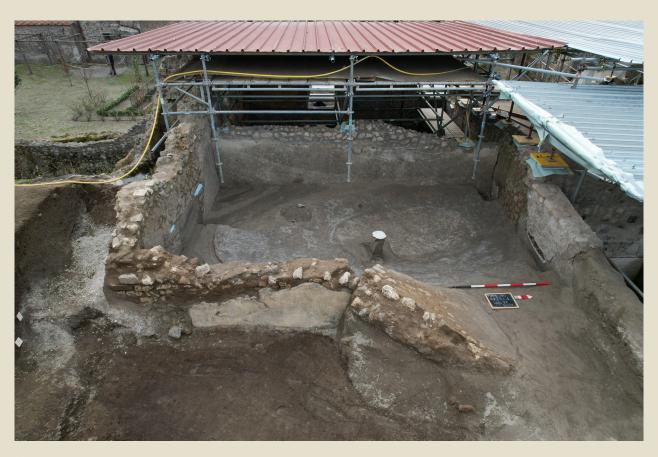
fig. 22

- Fig. 22. Panoramica generale delle murature perimetrali e parte del rivestimento in intonaco bianco dell'ambiente 1.
- Fig. 23. Planimetria delle evidenze relative alla fase agricola. (elab. M. N. Gallo E. Santoro).

Di questo ambiente, a pianta rettangolare e speculare all'ambiente 2, sono stati parzialmente riportati alla luce le murature perimetrali e parte del loro rivestimento in intonaco bianco (*fig. 22*). Un finestrone chiuso da grata in ferro, situato sulla muratura sud, era stato identificato durante le precedenti indagini nell'attiguo vano 4 (Osanna, Muscolino 2021, p. 147).

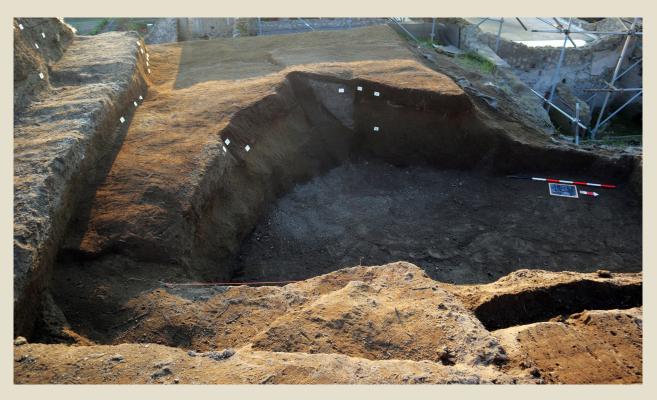
fig. 24

- Fig. 24. Particolare delle attività di scavo clandestino condotte in periodo recente.
- fig. 25. Particolare del bancone del Thermopolium del Gallo con e degli affreschi (ambiente 3).

Tra la fine dell'800 e la prima metà del '900 l'area esterna al vano 1 è stata oggetto di frequenti attività e scavi clandestini, con interventi alquanto invasivi. Dopo la fase agricola, la zona a est dell'ambiente 1 è interessata da una grande fossa rettangolare – forse un "cratere" – da cui dipartivano una serie di trincee esplorative (fig. 24). In seguito a queste attività, l'area, nuovamente abbandonata, fu ricoperta da

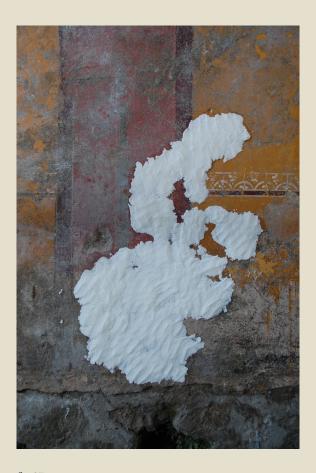
fig. 27

- Fig. 26. Intonaci del vano 2.2 prima dell'intervento.
- Fig. 27. Intervento di pulitura ad impacco di una parte degli affreschi del vano 2.2.
- Fig. 28. Intervento di consolidamento di profondità di una parte degli affreschi del vano 2.2.

Per questo motivo si è proceduto con puliture a secco e ad impacco (fig. 27), puliture meccaniche, trattamenti con prodotti biocida, consolidamenti della pellicola pittorica nonché degli intonaci (fig. 28) e delle murature, il

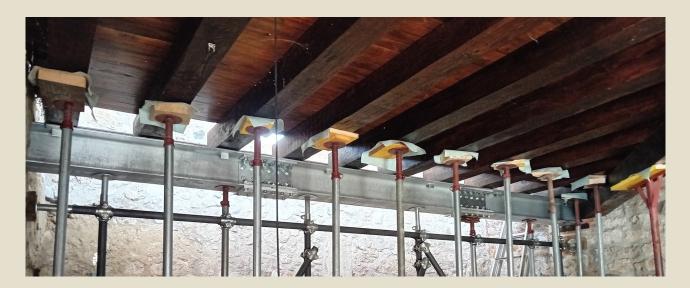
fig. 39

- Fig. 39. Rivestimento della trave portante nord-ovest/sud-est e ripristino della verniciatura.
- Fig. 40. Coperture del *Thermopolium* del Gallo e degli ambienti retrostanti.

travi sottostanti. Le travature interne sono state tutte riprese e riverniciate (fig.39).
