E-Journal Scavi di Pompei

18.12.25

Tra maschere e pavoni: prime riflessioni sullo scavo del salone della Villa di Poppea ad Oplontis*

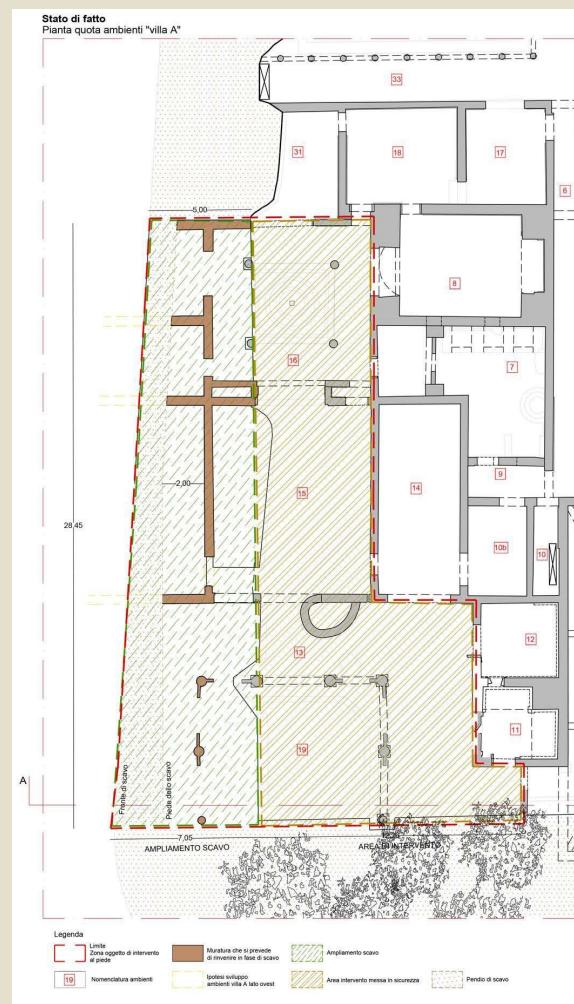
fig. 6

Fig.6: Stralcio planimetrico area di scavo con ambienti numerati; Oplontis villa A area scavo.

L'area di scavo insiste sugli ambienti più rappresentativi della Villa A, quali il Salone dei Pavoni (ambiente 15), il portico meridionale con il relativo giardino (ambienti 13-19) e il quadriportico della zona termale (ambiente 16). L'obiettivo principale della campagna è portare alla luce strutture murarie in continuità con l'impianto originario della villa, che si estendono oltre gli attuali limiti occidentali del sito e risultano ancora sepolte dai depositi vulcanici dell'eruzione del Vesuvio del 79 d.C. (fig. 6).

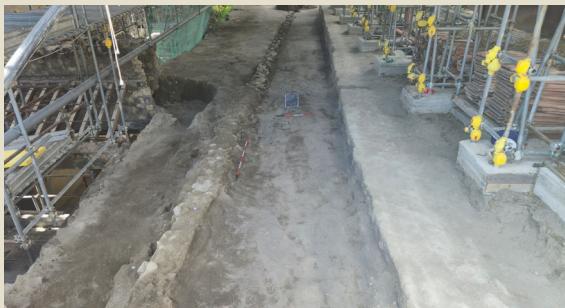
fig. 7

Fig.7: Panoramica Nord muretto altomedievale via Sepolcri; Oplontis villa A area scavo settore 1.

Dopo la rimozione dei sottoservizi, è stata rinvenuta la prima fase viaria realizzata tra la fine del XVII e l'inizio del XVIII secolo, corrispondente all'attuale tracciato di Via Sepolcri. A questo periodo appartengono le tracce di un muretto di delimitazione, che separava il margine orientale della strada da un giardino alberato coevo. Il muretto, che segue l'andamento del moderno recinto del parco, fu costruito utilizzando materiale di spoglio proveniente dalle murature della Villa A, in particolare nel settore settentrionale dell'area di scavo. Questa evidenza ha quindi permesso di chiarire puntualmente i rapporti stratigrafici tra le due fasi costruttive (figg. 7-8).

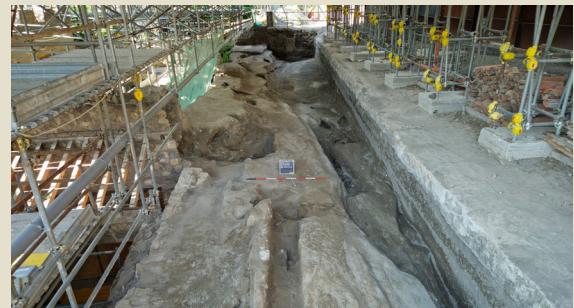
fig. 9

Fig.9: Panoramica del paleoalveo, Oplontis villa A area scavo settore 1.

Successivamente le indagini stratigrafiche hanno messo in evidenza importanti tracce di carattere idrogeologico, indicative di un significativo mutamento ambientale che ha avuto ripercussioni sul paesaggio circostante. In particolare, è stato individuato, lungo l'intera area d'indagine, un paleoalveo riferibile a un "lavinaio" – un torrente di versante a carattere stagionale –, che ha eroso parte dei depositi vulcanici dell'eruzione descritta da Plinio il Giovane. È plausibile ipotizzare, in base ad alcune tracce riscontrate sugli elementi architettonici rinvenuti, che l'azione erosiva di questo corso d'acqua abbia esposto parte delle strutture della Villa A, costituendo di fatto l'argine orientale del torrente (figg. 9-10).

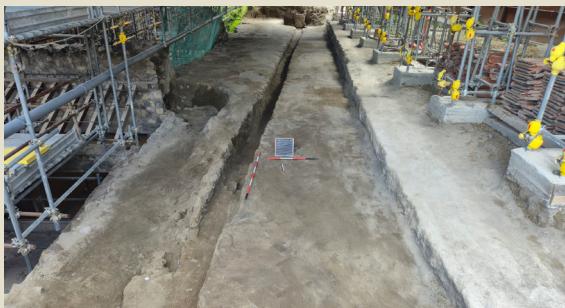
fig. 8

Fig.8: Panoramica Nord fossa di fondazione muretto altomedievale; Oplontis villa A area scavo settore 1.

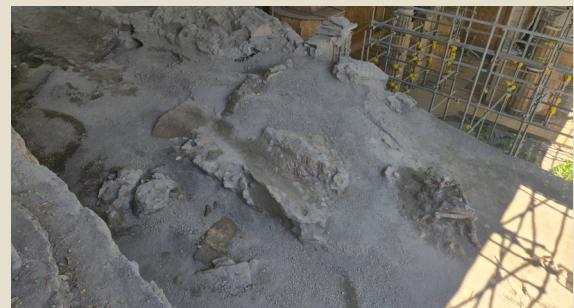
fig. 10

Fig.10: Dettaglio lacerto architettonico che presenta tracce di usura per dilavamento; Oplontis villa A area scavo settore 3.

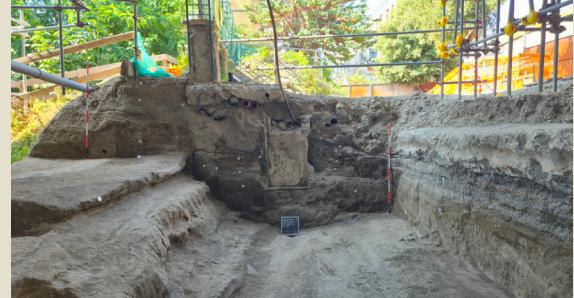
fig. 11

Fig.11: Dettaglio sezione Sud con evidenze geoarcheologiche; Oplontis villa A area scavo settore 3.

Il torrente si è verosimilmente formato a seguito dell'eruzione del 1631, in quanto i depositi dell'eruzione sono stati poi parzialmente asportati dall'acqua (fig. 11). La prosecuzione dello scavo ha quindi permesso di intercettare gli elevati murari di epoca romana più significativi e, seguendone il tracciato, sono emerse ulteriori creste murarie riconducibili alla Villa A. Nei settori sovrastanti gli ambienti termali e la Sala dei Pavoni, sono stati messi in luce gran parte degli elementi murari perimetrali, contribuendo a definire con maggiore precisione la planimetria occidentale degli ambienti della villa già noti (fig. 12).

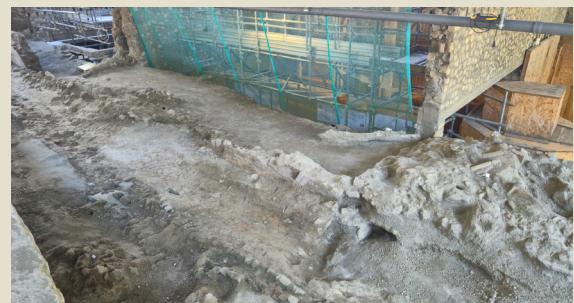
fig. 12

Fig.12: Panoramica S-O evidenze archeologiche relative a villa A emerse in corso scavo; Oplontis villa A area scavo settore 2.

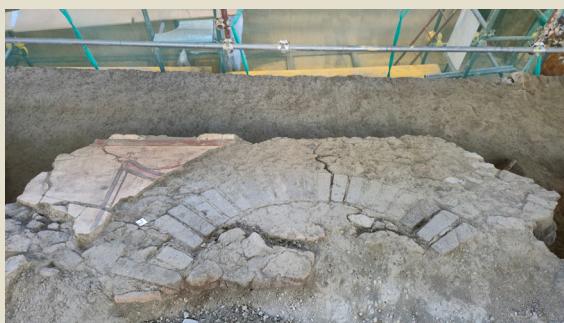
fig. 19

Fig.19: Panoramica Sud ambiente 15, arco collassato; Oplontis villa A area scavo settore 2.

A seguito di questi ritrovamenti, sono stati eseguiti saggi stratigrafici esplorativi, in particolare nella porzione settentrionale, speculare all'altro pavone della parete est. In questo caso, la facciata esposta è risultata priva di superfici affrescate, in quanto il paramento era crollato durante l'evento eruttivo. Nonostante ciò, il muro occidentale ha restituito tre fornici (archi a tutto sesto) posizionati rispettivamente a nord, al centro e a sud lungo l'asse della cortina muraria. Di questi, il fornice settentrionale e quello meridionale sono sostanzialmente integri e in connessione architettonica, mentre il fornice centrale è stato rinvenuto in crollo, collassato sulla facciata est, all'interno del settore della Sala dei Pavoni ancora occluso dai prodotti piroclastici del 79 d.C. (fig. 19). In un primo momento, si era ipotizzata la presenza di un muro di quinta con tre varchi di accesso, suggerendo una diversa partitura dell'affresco. Tuttavia, l'avanzamento delle indagini ha messo in luce due tamponature di età antica (una nel varco centrale e una in quello settentrionale) (figg. 20-21) che rendono presumibilmente più omogeneo l'andamento planimetrico dell'*oecus*. Oltre a queste significative evidenze strutturali, si stanno

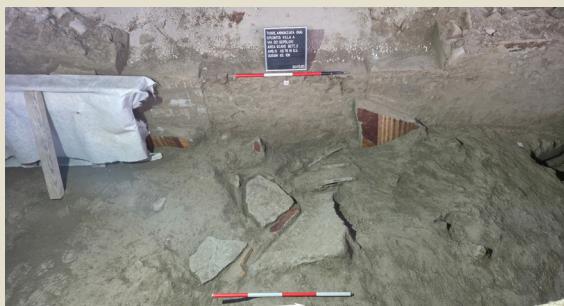
fig. 20

Fig.20: Dettaglio Est tamponatura centrale ambiente 15; Oplontis villa A area scavo settore 2.

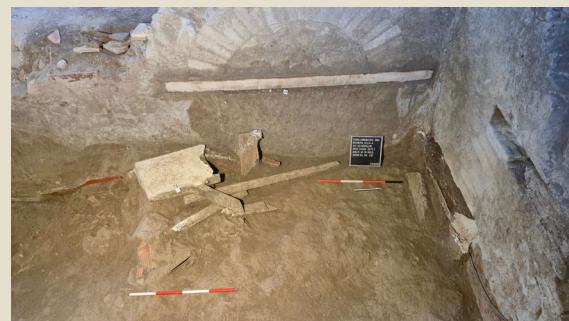
fig. 21

Fig.21: Dettaglio Est tamponatura Nord ambiente 15; Oplontis villa A area scavo settore 2.

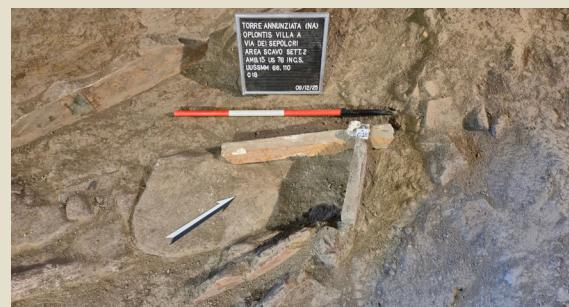
fig. 22

Fig.22 Dettaglio S-E ambiente 15, calco con tracce di decorazione pittorica a dente di lupo (C18); Oplontis villa A area scavo settore 2.

L'attento scavo stratigrafico ha inoltre consentito di recuperare diverse tracce di pigmentazione applicate sulle superfici lignee degli infissi e delle travi di bordo di Villa A. Da queste sono state ricavate alcune campionature di cinerite che presentavano residui di pittura azzurra, rossa e gialla. Sempre riguardo a queste tracce, si evidenzia la realizzazione di un calco in ambiente 15, dove parte della pellicola pittorica dell'intelaiatura relativa a una finestra recava pigmentazione di colore rossa e gialla, che andava a comporre uno schema decorativo a "denti di lupo" (fig. 22).

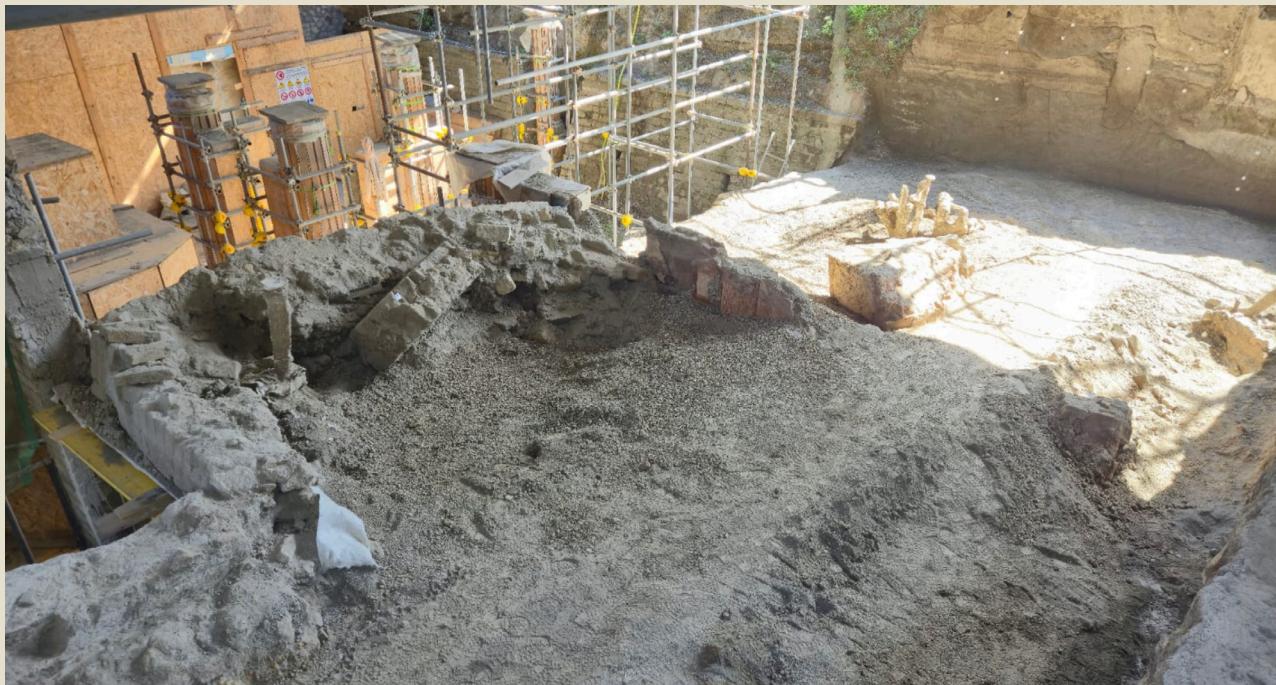
fig. 23

Fig.23: Panoramica N-O ambiente 13, colonne emerse in corso scavo; Oplontis villa A area scavo settore 3.

ovest (fig. 23). Di queste, una risulta integra fino alla sommità del fusto, priva di capitello e della trabeazione dell'architrave, mentre la seconda è stata rinvenuta crollata fino alla porzione mediana del fusto. Anche in questo caso sono state messe in luce sia superfici affrescate in IV Stile all'interno del portico (ambiente 13), sia superfici stuccate sulla facciata esterna lato giardino (ambiente 19), in continuità con gli schemi decorativi già noti (figg. 24-25). L'andamento delle strutture suggerisce che il portico si sviluppasse in modo speculare a quello localizzato nel settore sudorientale (ambienti 40 e 59) con un'estensione planimetrica ben più ampia di quella ipotizzata (Thomas, Clarke 2011) (figg. 26-27). Negli spazi antistanti il porticato meridionale dove si estendeva il giardino sono state identificate tracce negative di elementi vegetali.

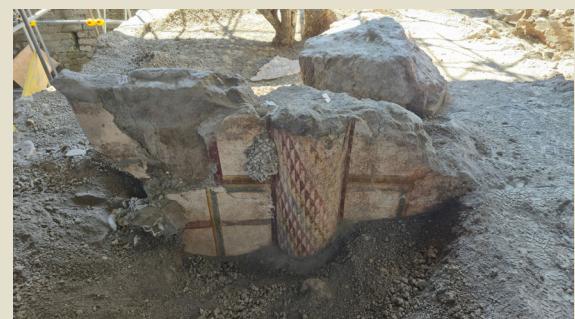
fig. 24

Fig.24: Dettaglio facciata Nord colonna 6; Oplontis villa A area scavo settore 3.

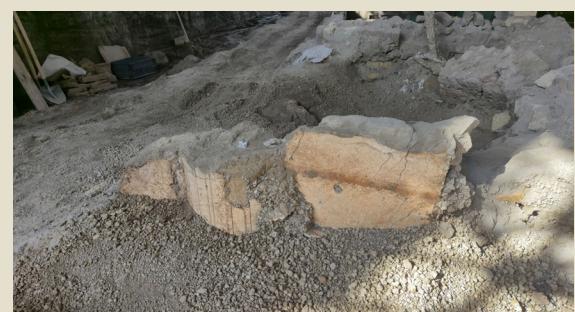
fig. 25

Fig.25: Dettaglio facciata Sud colonna 6; Oplontis villa A area scavo settore 3.

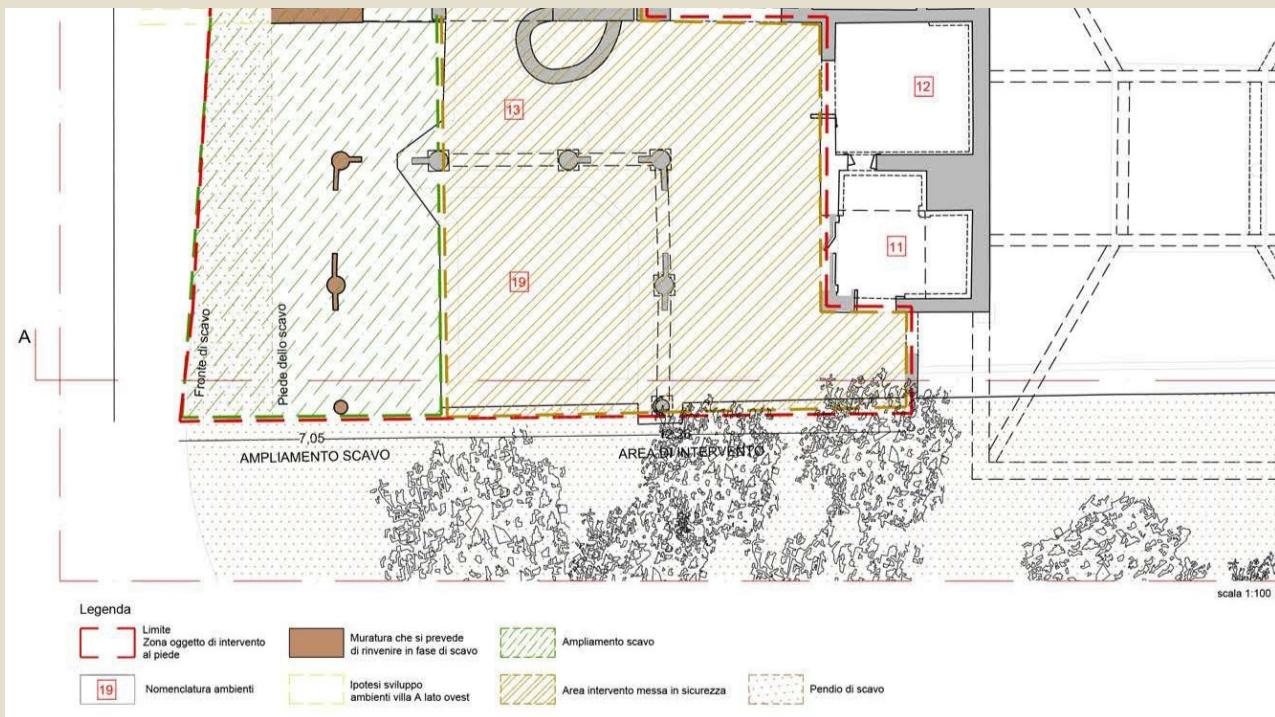
fig. 26

Fig.26: Stralcio planimetrico villa A ambienti 13-19 con ipotesi porticato; Oplontis villa A.

Grazie alla tecnica dei calchi, tali vuoti si sono rivelati essere le tracce negative degli alberi che ornavano il giardino, in posizione originale e inseriti in un preciso schema ornamentale, in quanto raddoppiano il colonnato del porticato meridionale richiamando schemi documentati nelle *domus* pompeiane e nello stesso sito di Oplontis (Clarke, De Caro, Lagi 2013; Clarke, Gazda 2016.). Allo stato attuale, non è ancora

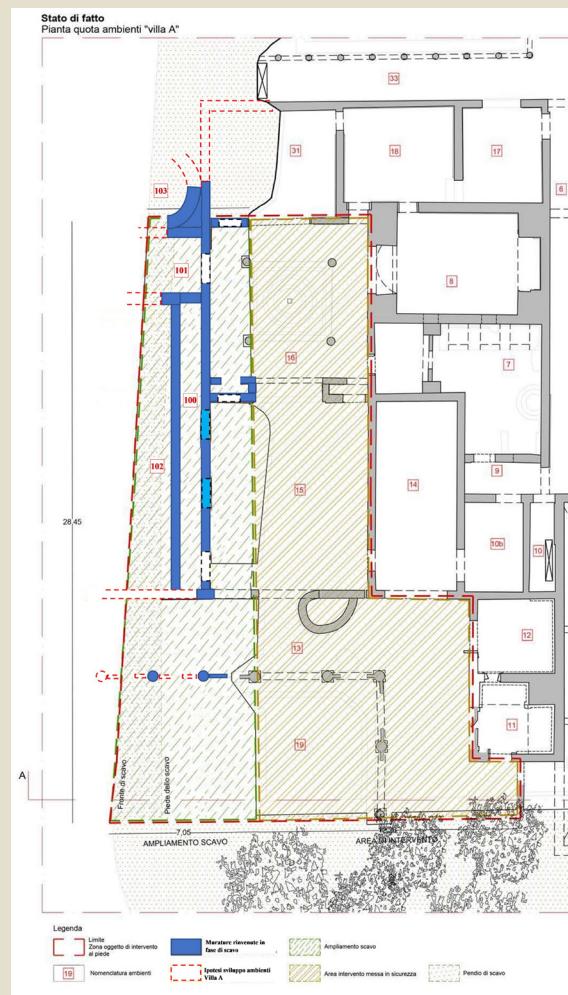
Fig.28: Dettaglio S-E di ambiente 19, Calco albero allineato con colonna; Oplontis villa A area scavo settore 3.

possibile stabilire la specie arborea, in quanto non sono state rinvenute tracce diagnostiche (come impronte di foglie o radici). È tuttavia possibile che le specie arboree presenti in questo ambiente fossero affini a quelle individuate dalle analisi archeobotaniche effettuate in passato (Jashemski, 1979; Russo Ermolli *et alii* 2017) negli ambienti adiacenti. Tra queste, non è certamente da escludere l'olivo (*fig. 28*).

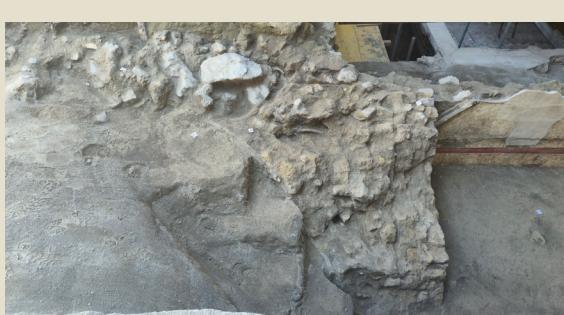
fig. 33

Fig.33: Panoramica Ovest ambiente 103; Oplontis villa A.

Si segnala infine la scoperta di un ulteriore ambiente (103) individuato oltre i limiti nord dell'area di scavo. Questo ambiente si caratterizza per il suo andamento absidato, si sviluppa oltre i limiti della sezione occidentale e verosimilmente fa parte dell'area termale (fig. 33).

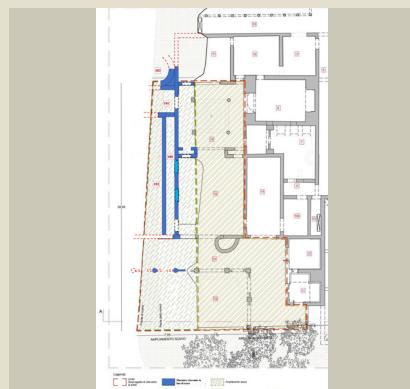
fig. 29

Fig.29: Stralcio planimetrico area di scavo con i nuovi ambienti; Oplontis villa A area scavo.

La campagna di scavo in corso sta portando nuova luce sullo sviluppo planimetrico di tutto il settore occidentale della Villa, grazie al rinvenimento di quattro nuovi ambienti che si vanno ad aggiungere ai 99 rinvenuti negli anni scorsi (*fig. 29*) (Thomas, Clarke 2007; Thomas, Clarke 2008). Tutti questi ambienti allo stato attuale sono stati indagati ancora parzialmente fino ad una quota appena al di sotto delle creste sommitali dei muri di delimitazione, riuscendo solo in alcuni (ambienti 100-101) ad approfondire lo scavo fino a una profondità massima di circa 1 m. In questo modo è stato possibile portare alla luce superfici affrescate in IV Stile insieme a cornici in stucco decorato ancora *in situ*, come nel caso dell'ambiente 101 (*figg. 30-32*).
