E-Journal

Un progetto di ‘archeologia giudiziaria’: nuove scoperte nella villa suburbana di Civita Giuliana, Pompei.

Attualità e prospettive dello scavo della Villa imperiali di Civita Giuliana.

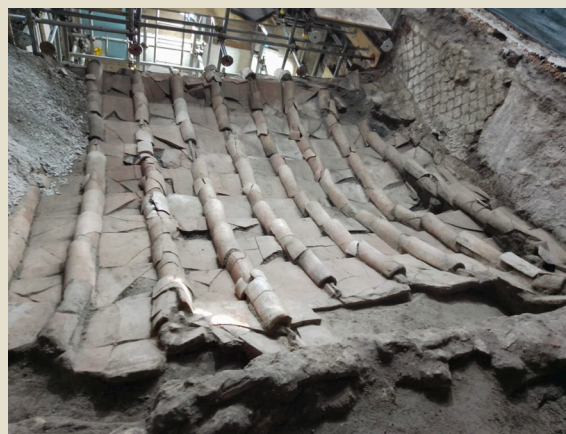
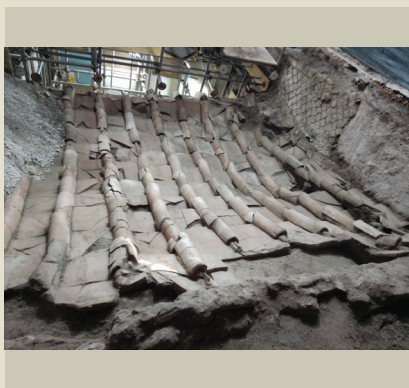
fig. 1

Già nelle parti alte il rinvenimento di un tetto in posto con l'intero manto di tegole (*fig. 1*), documentate, numerate e smontate, che suggeriva la presenza per tutta la profondità della cenere compattata, funzionale dunque ad uno scavo maggiormente in sicurezza 'a parete viva', ma nello stesso momento foriera di una importante azione da parte dei tombaroli.

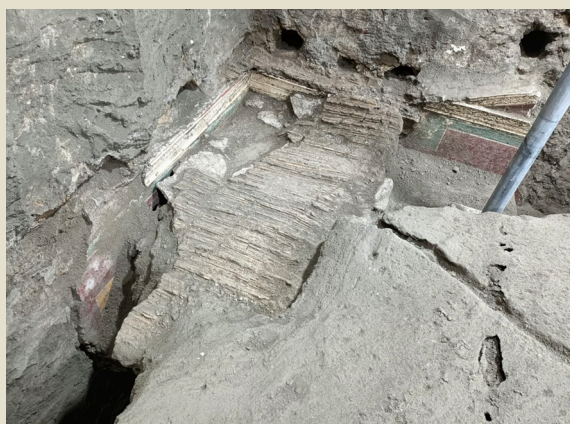
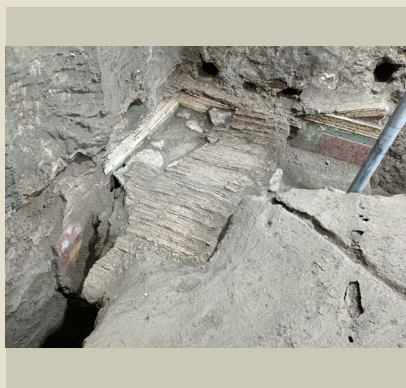
fig. 2

Fig. 2. Sacello. Impronta di cenere dell'incannucciata

Nonostante i cedimenti presenti nelle parti superiori, dovuti anche alle sollecitazioni provenienti dalla strada, ben si è conservata la traccia delle imposte della volta a incannucciata, le cui impronte sono rimaste impresse nel deposito cineritico (*fig. 2*). Qui le pareti intonacate finalmente trovano il colore, in un'alternanza di registri gialli e incorniciati in fasce rosse. Purtroppo mancano ampi riquadri con le figure centrali, strappate dall'azione dei tombaroli.

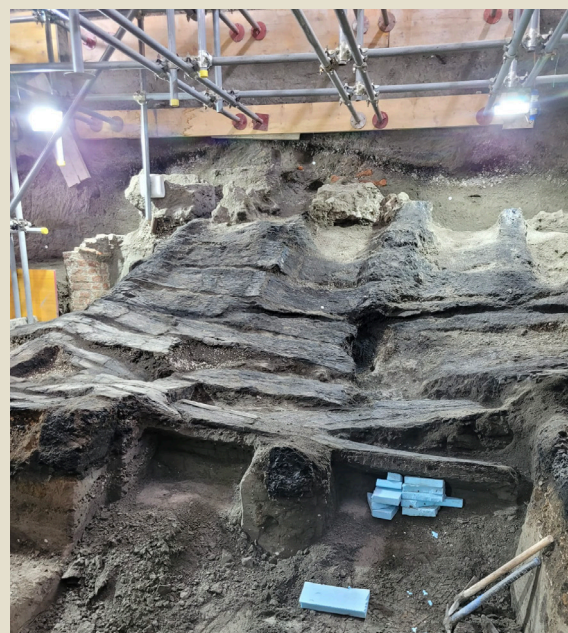
fig. 3

Secondo questa logica, attraverso un sistema complesso di impalcature che rimanda agli orizzontamenti, sono state conservate anche le travi in legno carbonizzate dei solai dopo l'intervento di messa in sicurezza e protezione, in quanto rappresentano un'eccezionalità di questo luogo e delle sue condizioni di seppellimento che ha consentito la permanenza all'interno degli strati di cinerite anche di moltissimi elementi lignei (oggetto di specifiche indagini e interventi di restauro), finanche dei tavolati, conferendo una moltitudine di dati sulle tecniche costruttive storiche (*fig. 3*).

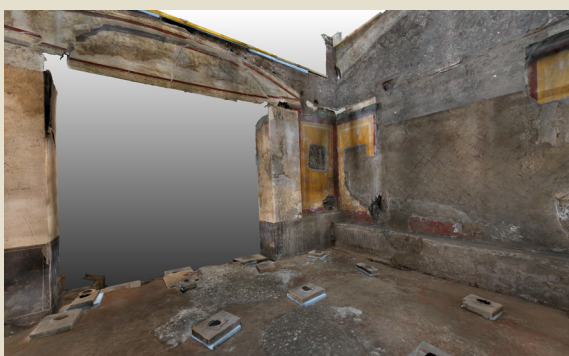
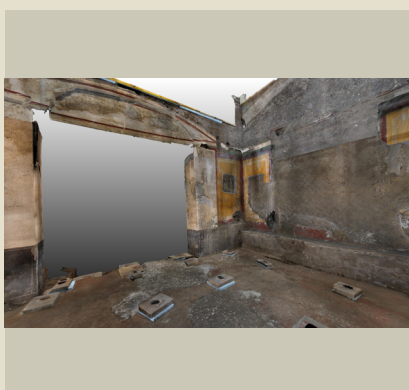
fig. 4

costituito dal monumentale braccio orientale di un probabile quadriportico e dalla sequenza di ambienti quadrangolari ad esso perimetrali, nella porzione orientale del saggio di scavo, invece, l'approfondimento delle indagini ha permesso di scoprire consistenti parti di un cortile a cielo aperto. Questo risulta confinante ad ovest al lungo muro di delimitazione orientale del quartiere servile, chiuso verso sud da un fronte murario con ingresso e ad est definito da un ulteriore corpo di fabbrica, fino a questo momento ignoto. A nord, invece, tale area appare demarcata da un edificio dalla planimetria rettangolare, interpretabile come un sacello, ovvero un ambiente dedicato ad attività rituali, orientato est-ovest e nel quale si accedeva attraverso un unico ingresso aperto a sud (*fig. 4*).

da un tetto ad unica falda rivolta verso sud, risulta inserito in una precedente quinta architettonica data sia ad est sia ad ovest da edifici almeno a due piani.

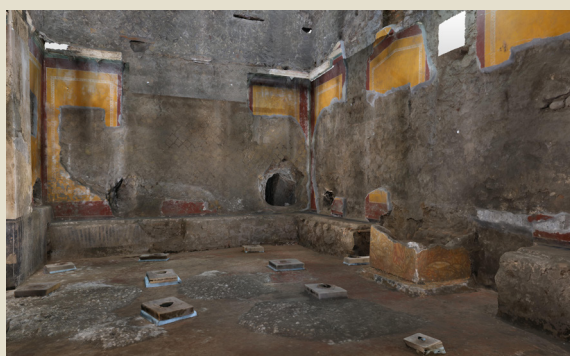
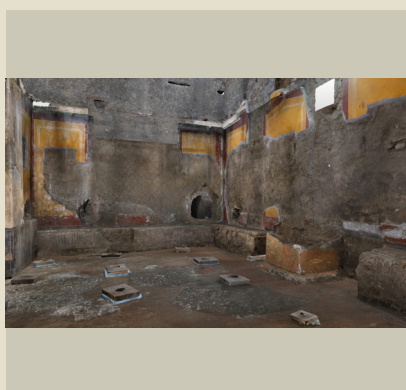
fig. 5

Fig. 5. Sacello. Pareti nord e ovest, con in evidenza sulla destra il podio in muratura che fungeva probabilmente da supporto di una statua

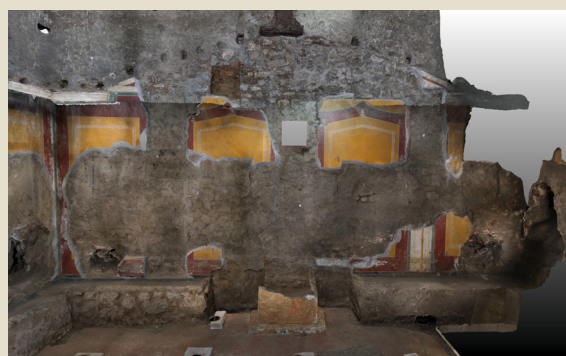
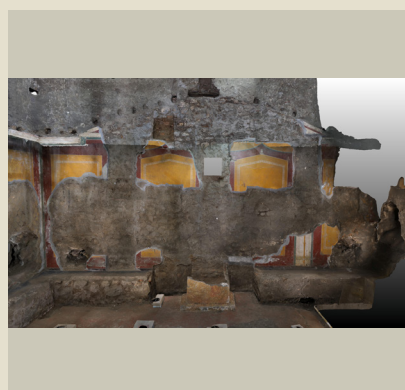
fig. 6

Fig. 6. Sacello. Pareti di fondo, particolare dei pannelli di affresco staccati e della struttura del podio

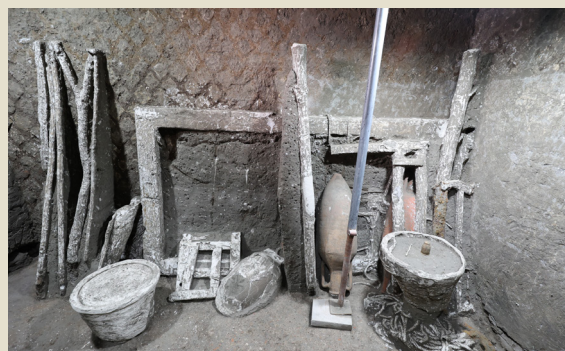
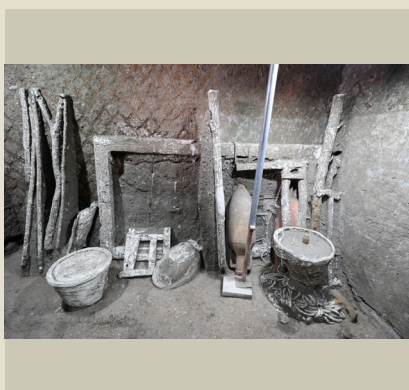
fig. 7

Immediatamente al di sotto, invece, nonostante la parziale distruzione del deposito archeologico perpetrata anche in questo caso dagli scavi clandestini, le indagini condotte hanno riportato alla luce arredi e strumenti dell'alloggio/officina forse di un carpentiere, che hanno portato alla sua definizione come 'Stanza del Carpentiere' (fig. 7).

grande sega del tipo serra a telaio (Cascarino 2023, pp. 172-174), del tutto simile a quella che compare nel rilievo dei *fabri tignarii* (Musei Capitolini inv. 3408; Diosono 2009) (*fig. 8*), con lama in metallo come quella già rinvenuta nell'ambiente attiguo alla stalla, un martello da carpentiere e la matassa di una fune, deposti in prossimità o appoggiati ad elementi lignei, che sembrerebbero ricordare supporti, sostegni, ed eventuali riparazioni o sostituzioni di parti ammalorate (*figg. 9-10*). Questa stanza, a differenza delle altre simili precedentemente scoperte, si arricchisce sul fondo di un pavimento in cocciopesto e di una fascia d'intonaco grezzo di altezza di circa 1,40 m dal calpestio estesa solamente tra la metà della parete settentrionale e gran parte di quella orientale.

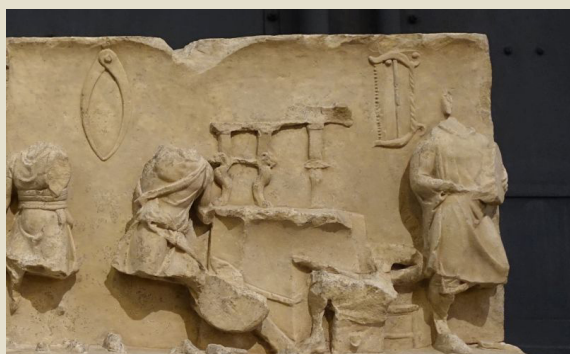
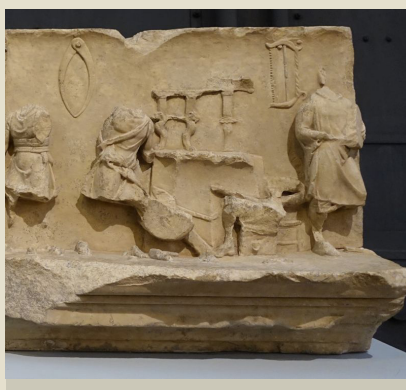
fig. 8

Fig. 8. Serra a telaio nel rilievo dei *fabri tignarii*

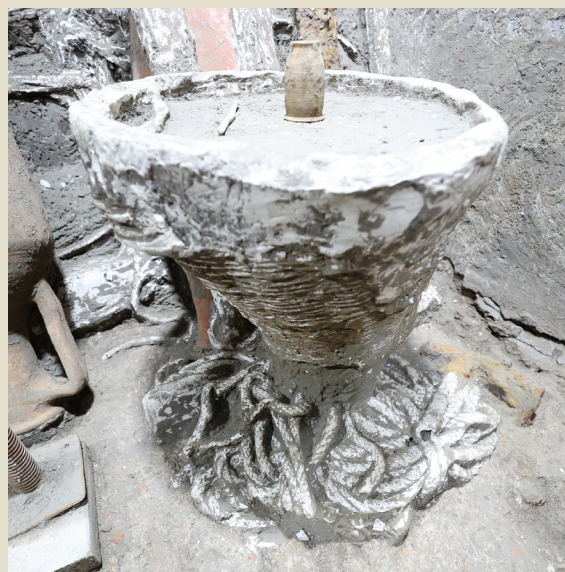
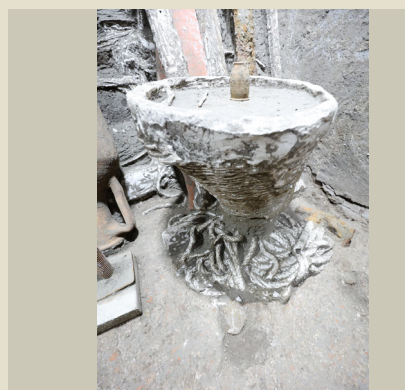
fig. 9

Fig. 9. Vano 5 o 'Stanza del Carpentiere'. Calco di cesto ad intreccio con alla base la matassa di una fune

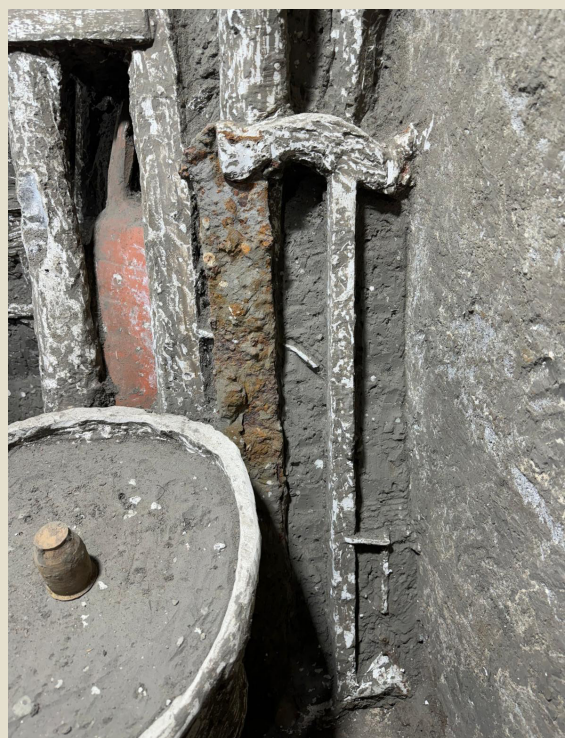
fig. 10

Fig. 10. Vano 5 o 'Stanza del Carpentiere'. Calco di sega a telaio e di alcuni supporti e sostegni lignei

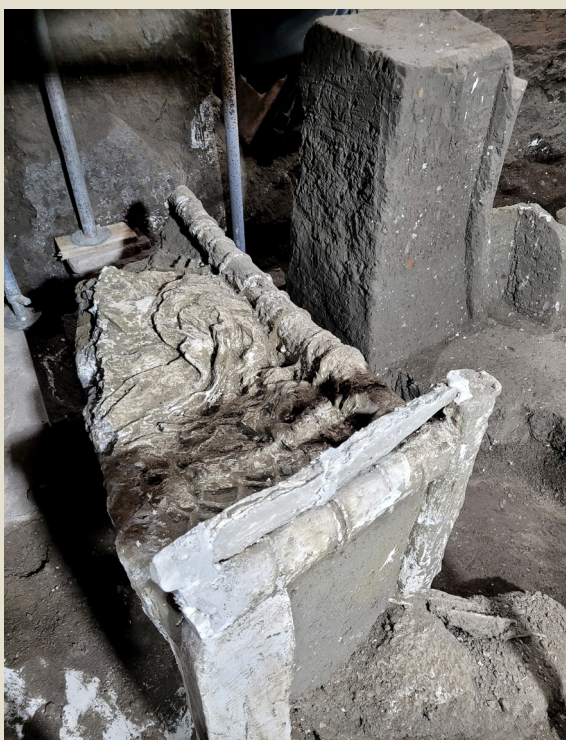
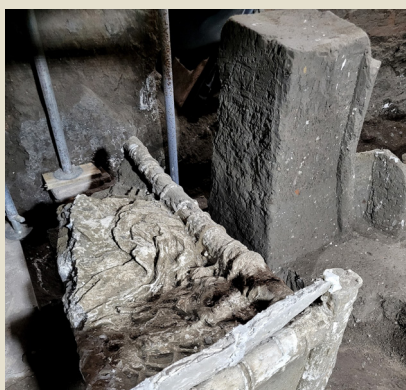
fig. 11

Fig. 11. Vano 3 o 'Stanza degli Schiavi 2'. Particolare del calco parziale di uno dei letti, causato dai cunicoli clandestini

il percorso dei cunicoli. In particolar modo, si è potuto realizzare soltanto parzialmente i calchi dei letti e di diverse strutture lignee e suppellettili presenti nelle stanze (fig. 11), perdendo in parte l'opportunità di ricostruire le labili tracce di quel microcosmo anonimo che era la *familia servile* a servizio della villa.

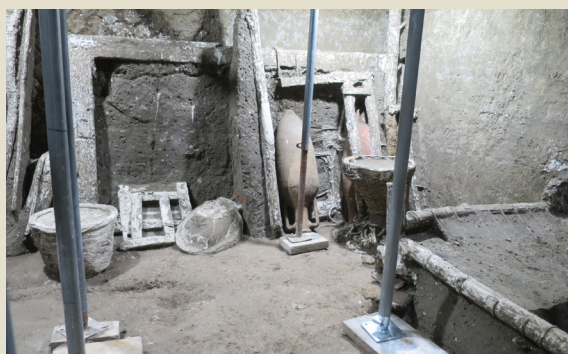
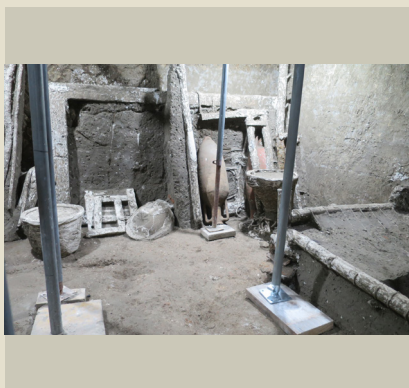
fig. 12

Fig. 12. Vano 5 o 'Stanza del Carpentiere'. Calco dei letti e delle suppellettili presenti nella stanza

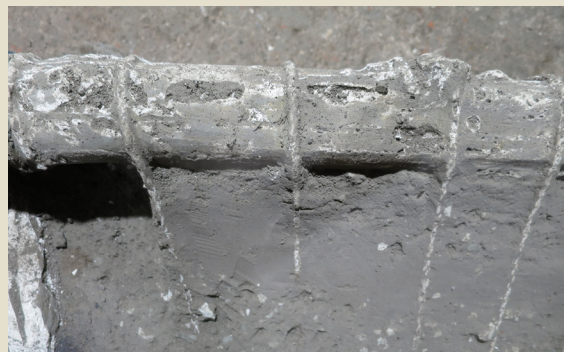
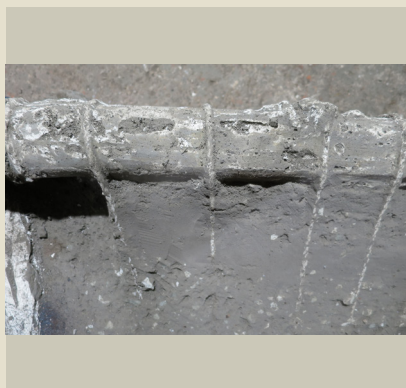
fig. 13

Fig. 13. Vano 5 o 'Stanza del Carpentiere'. Particolare dei cordini che costituivano la 'rete' del letto

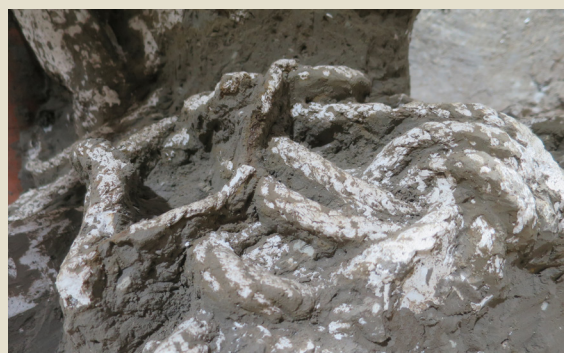
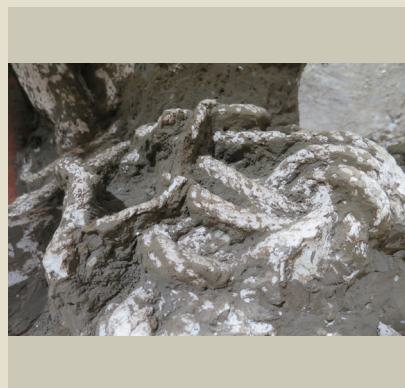
fig. 14

Fig. 14. Vano 5 o 'Stanza del Carpentiere' Particolare di una corda adagiata sul pavimento: si noti la qualità del dettaglio restituito con la tecnica del calco

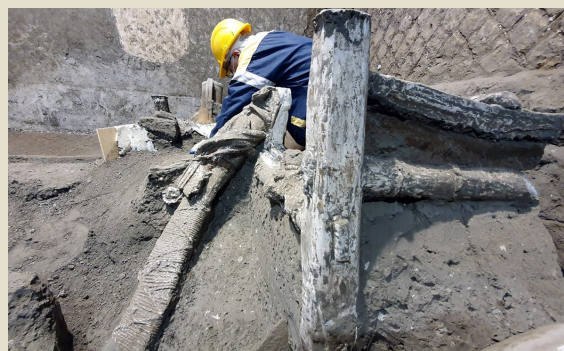
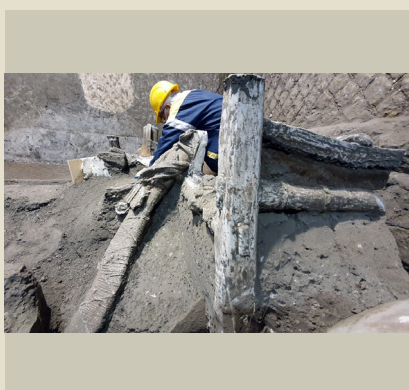
fig. 15

Nel caso del cantiere di Civita Giuliana, la possibilità di avere a disposizione maestranze di ottimo livello (fig. 15), che padroneggiano la tecnica esecutiva e conoscono perfettamente il contesto, e portando avanti da tempo le attività di scavo, è stato sicuramente un fattore decisivo per il raggiungimento di questi notevoli risultati, ma fondamentale è stato anche attivare da subito attività di manutenzione e conservazione diretta ed indiretta attraverso piccoli interventi

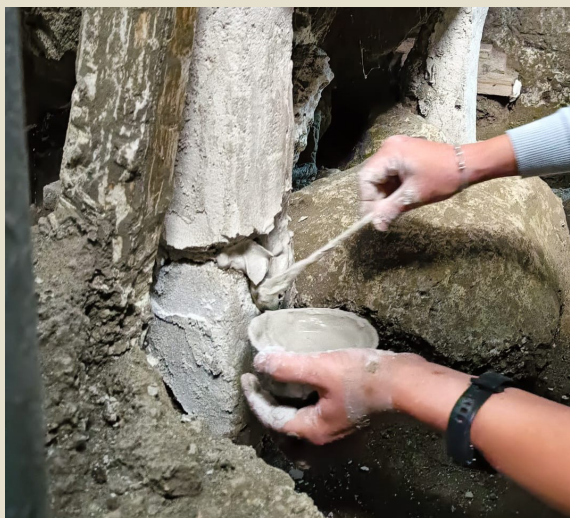
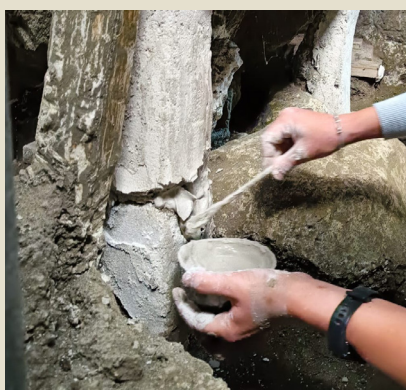
fig. 16

di ripristino (*fig.16*), attraverso il controllo dell'attacco biologico e la protezione di alcuni dei calchi con teli-membrana impermeabili e traspiranti (DELTA®-LITE PLUS Membrana Impermeabile Dörken) in modo da isolarli dall'umidità e dai fenomeni di condensa e proteggerli dai depositi; è bene infatti ricordare che lo scavo si trova in un contesto rurale, a grande profondità, con condizioni microclimatiche ed ambientali difficilmente monitorabili e controllabili.
