Scavi di Pompei

Storie di confini. L'Insula I 17 e il suo contesto

A. Coralini¹

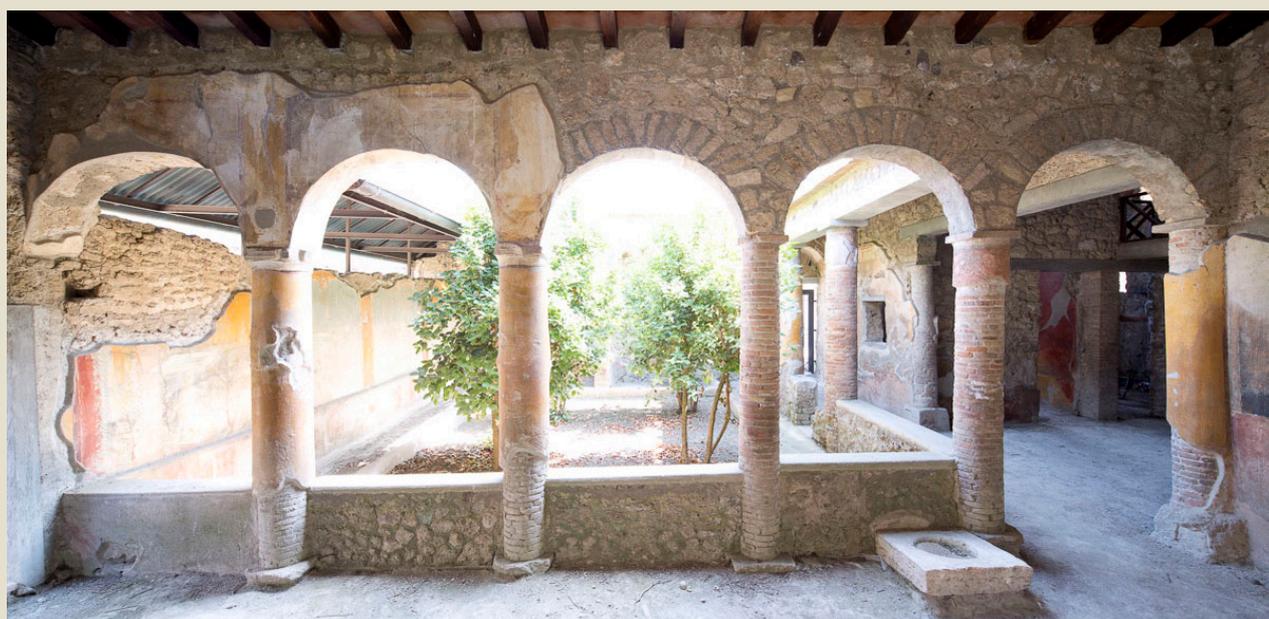
fig. 2

1. Pompei, I 17, 4. Ambiente 1, pseudoperistilio, lato est, all'indomani dello scavo (1959, archivio Parco Archeologico di Pompei)
2. Pompei, I 17, 4. Ambiente 1, pseudoperistilio, dal portico ovest (2015, Piano della Conoscenza, Parco Archeologico di Pompei).

ha dedicato all'Insula I 17 (Coralini 2022). Esplorato solo parzialmente negli anni 1958-1959 e sostanzialmente inedito, eccezion fatta per le schede delle singole unità edilizie in *Pompei. Pitture e Mosaici (PPM)*, l'isolato è stato scelto quale caso di studio in ragione della sua posizione nell'organismo urbano e delle sue peculiarità architettoniche. Da un lato, infatti, appartiene ad un settore – il quadrante sud-orientale, caratterizzato da una griglia viaria regolare oltre che da un edificato più rarefatto e da una forte presenza degli spazi verdi – il cui ruolo nelle prime fasi di vita della città attende ancora di essere chiarito. Dall'altro, offre uno dei due soli casi noti a Pompei di peristilio ad arcate, nella Casa degli Archi, I 17, 4 (Simelius 2022, p. 148 e p. 167; Bruni 2023, pp. 87-88; figg. 1-2). Sul piano urbanistico, il dato più

nuova superficie calpestabile; e che questo intervento sia collegato alla ristrutturazione che trasformò un più antico peristilio in uno pseudoperistilio, con due soli ambulacri, un lato a arcate cieche e una parete decorata con una pittura di giardino in Quarto Stile (figg. 1-2, 12). Se così fosse, l'*Insula* I 17 ci offrirebbe per questo settore del sito un esempio di quegli episodi, tutt'altro che infrequenti nelle città romane, di invasione dello spazio del marciapiede da parte di edifici privati, di cui

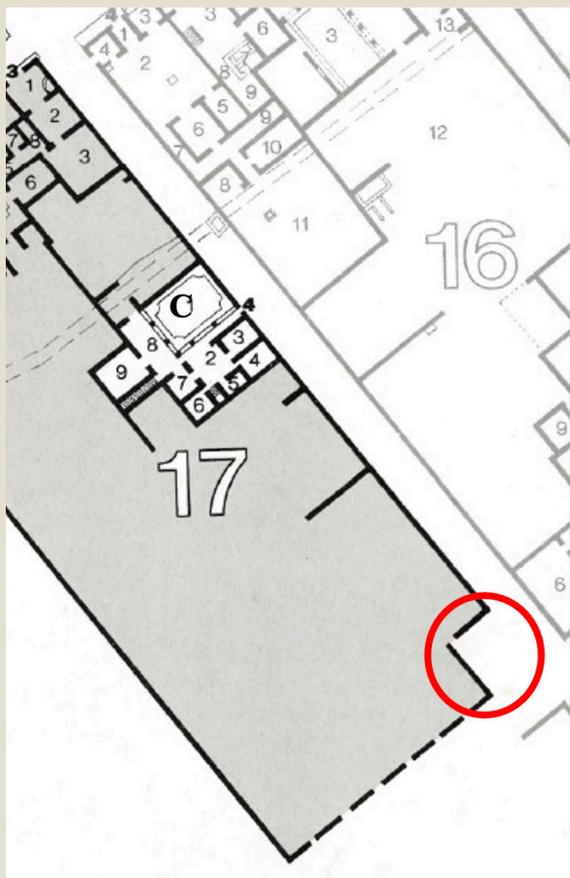
fig. 3

3. Pompei, I 17. Planimetria dell'*insula* I 17: in evidenza, l'area a destinazione pubblica all'angolo sud-est (da PPM, elaborazione di A. Coralini)
4. Pompei, I 17. Planimetria dell'*insula* I 17: in evidenza, i saggi realizzati negli anni 2019-2023 (da PPM, elaborazione di A. Coralini)

evidente è una singolare anomalia nella forma. Il rettangolo allungato in direzione nord-sud che costituisce l'*insula* è, infatti, interessato nell'angolo sud-orientale da un'ampia risega, che crea un quadrilatero di almeno 40 metri quadrati, verosimilmente uno spazio ad uso della collettività (fig. 3). Questa situazione, che sino a pochi anni fa era considerata un *unicum* a Pompei, ha trovato di recente un interessante riscontro nell'*Insula* V 8: i nuovi scavi avviati nel 2017 hanno riportato alla luce, all'altezza di un quadrivio, una piazzetta che ospitava una cisterna, una fontana, e una torre piezometrica, e sulla quale si affacciava una struttura per la ristorazione. Nel nostro caso, la presenza di questa anomalia ha suggerito di indirizzare le indagini sul terreno alla verifica dell'evoluzione delle relazioni fra la superficie dell'*insula* e gli assi viari che la delimitavano. L'asse a est, la via fra le *Insulae* I 16 e I 17, era stato sì interessato

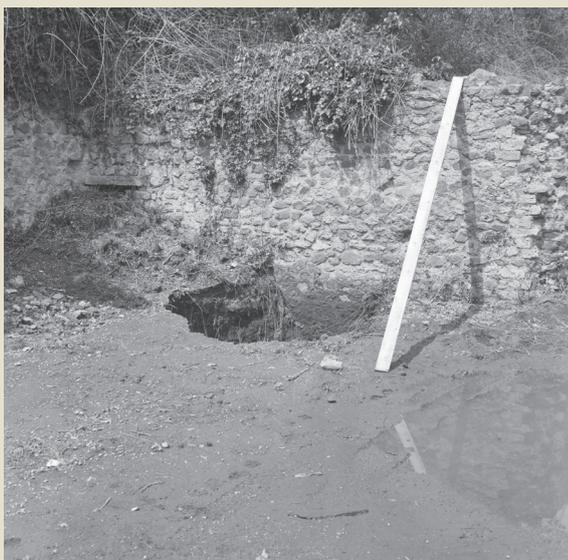
fig. 5

5. Pompei, I 17. Nell'area a destinazione pubblica all'angolo sud-est, la 'voragine' apertasi nel 1990 (Archivio Parco Archeologico di Pompei)
6. Pompei, I 17. Nell'area a destinazione pubblica all'angolo sud-est, dettaglio del pozzo parzialmente esplorato in seguito alla 'voragine' apertasi nel 1990 (da Varone 1991-1992)

Esplorata per poco più di un quarto di quella che doveva essere la sua superficie nel 79 d.C., l’*Insula* I 17 è stata indagata solo lungo la fronte affacciata su Via di Castricio e lungo il lato orientale, che, come si è detto, alla sua estremità sud ‘risparmia’ un’area quadrangolare, affine nella forma, e verosimilmente anche nella funzione, alla piazzetta riportata alla luce dai nuovi scavi nell’*Insula* V 8. Complici l’assenza di dati sugli sterri degli anni Cinquanta in questo settore a sud del nostro isolato, per il quale nessun rinvenimento pare essere stato menzionato, e la mancata esplorazione delle aree limitrofe a sud e a ovest, tuttora sepolte dal deposito di origine eruttiva, a lungo, e per almeno tre decenni, è inizialmente risultato molto difficile formulare congetture sulle motivazioni di quel ‘risparmio’ che andassero oltre la deduzione che in quella posizione si trovasse una preesistenza di importanza tale da essere stata rispettata al momento della definizione della forma dell’isolato. Un aiuto inatteso è arrivato nel 1990 da un rinvenimento fortuito: in quell’anno, a seguito di “forti piogge”, proprio in quello spazio si aprì una “voragine”, lungo il perimetrale sud dell’*insula* (fig. 5). Le esplorazioni, seppur parziali, che fu possibile eseguire nella “vasta e profonda

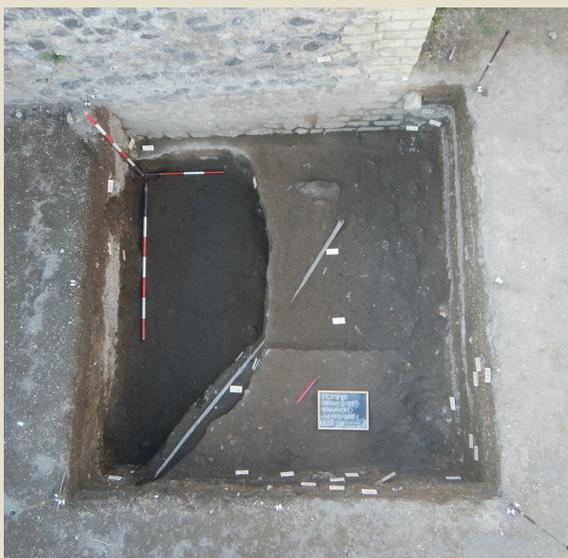
fig. 7

7. Pompei, I 17. Nell'area a destinazione pubblica all'angolo sud-est, il saggio D realizzato nella campagna 2022 (Università di Bologna, Progetto Pompei, M. Grimaldi)

Considerato l’interesse della situazione, nel 2021 è stato realizzato all’interno del ‘risparmio’ un saggio stratigrafico (D) di medie dimensioni (3x3 m), ortogonale al perimetrale sud dell’*insula* e sull’asse di quello est (fig. 1 e fig. 7). Obiettivi, verificare la presenza di indicatori di eventuali cambiamenti di destinazione d’uso dell’area e acquisire ulteriori dati sul suo

assetto nel 79 d.C. Nonostante la consistente presenza di livelli moderni attribuibili a cantieri di restauro (fra cui di certo quello successivo all'apertura della 'voragine' del 1990), il saggio ha restituito nella sua porzione orientale parte della stratigrafia originaria: qui, in particolare, sono stati riportati alla luce un tratto di tubatura in piombo di età romana, dal diametro di 5,5 cm e dall'andamento nord-sud, e i piani di lavoro pertinenti alla sua messa in opera, che la presenza di due monete, un asse di Tiberio e un asse di Augusto, fa collocare in un momento successivo ai primi decenni del I secolo, a quella che sembra essere stata la seconda delle tre principali fasi d'uso dell'area indagata. Alla prima fase, fra il II e il I sec. a.C., pare invece attribuibile la realizzazione del muro perimetrale sud dell'*insula*, in opera

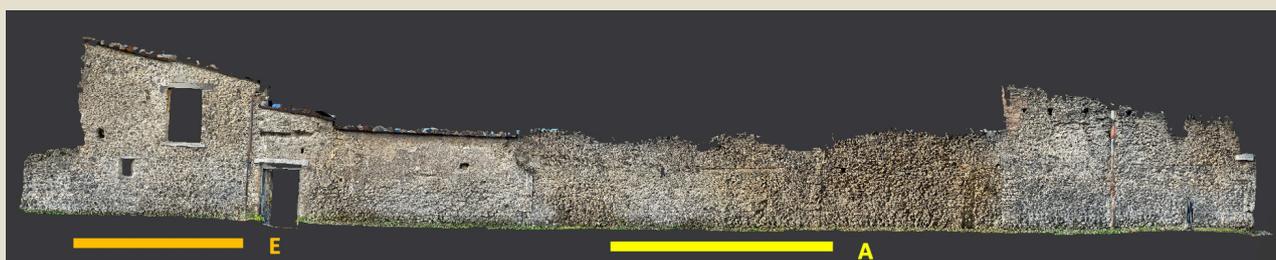
fig. 8

8. Pompei, I 17. Facciata est, settore nord: in evidenza, l'estensione dei saggi A (2021-2022) e E (2023) (Università di Bologna, Progetto Pompei, su fotopiano di S. Mancuso, elaborazione di A. Coralini)

Contestualmente alla verifica della situazione nel settore sud-est dell'*insula*, nella campagna del 2021 è stata avviata l'esplorazione, tuttora in corso, della strada a est. Il primo intervento (A) è stato posizionato all'altezza di una porta 'tompagnata' nella facciata orientale dell'isolato, in corrispondenza del grande ambiente 10 attraversato dal Canale del Sarno (figg. 1, 8, 9). Nel 2021 il saggio ha riportato alla luce un basolato in pietra lavica in pendenza da ovest a est, verso il centro della strada, del quale la prosecuzione delle indagini, nel 2022,

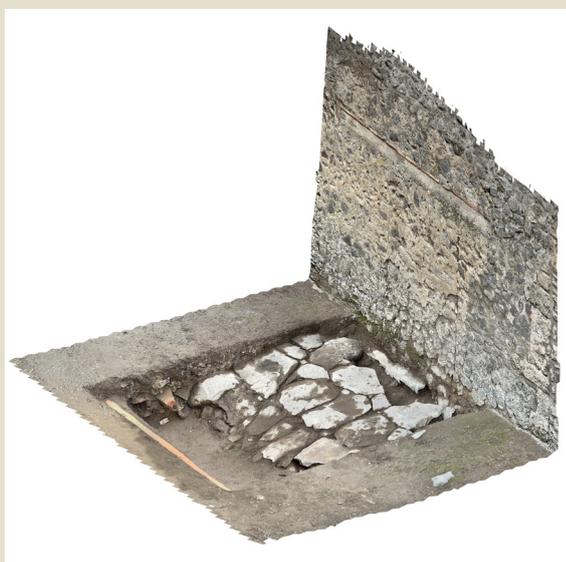
fig. 9

9. Pompei, I 17. Lungo la facciata est, all'altezza della porta tamponata dell'ambiente 10, il saggio A, nella situazione riportata alla luce nella campagna 2021 (Università di Bologna, Progetto Pompei, fotopiano di E. Porta, 2022)

Anche all'interno di quest'ultimo, per meglio verificare l'evoluzione del rapporto fra i due spazi, è stato realizzato un saggio (B) nel 2022, complementare a quello sulla strada (A), nel frattempo esteso a tutta la larghezza della carreggiata. All'esterno, lungo la via, sono stati così individuati, al di sotto di uno strato di macerie edilizie, entrambi i marciapiedi, dotati di un piano d'uso in battuto di cementizio, di un cordolo in calcare e di una rampa di accesso, più consistenti sul lato dell'*Insula* I 17 (figg. 9-10). Lungo il perimetrale est di questa, la rampa in basolato separava due segmenti di marciapiede diversi nella tecnica costruttiva e nei materiali: a sud, un piano d'uso in lavapesta fine era associato ad una crepidine in grossi blocchi di calcare del Sarno; a nord, il piano di calpestio era in cocchiopesto, anch'esso molto fine, e la crepidine in scheggioni di calcare. Fra i due segmenti, la rampa si distingueva per qualità dei materiali e impegno tecnico, forse riflesso dell'importanza delle attività che si svolgevano nello spazio cui dava accesso prima di essere obliterata.

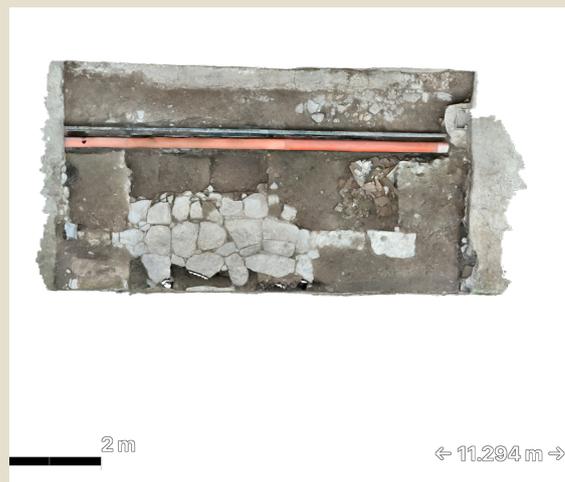
fig. 10

10. Pompei, I 17. Lungo la facciata est, all'altezza della porta tamponata dell'ambiente 10, il saggio A, immagine zenitale della situazione riportata alla luce nella campagna 2022 (Università di Bologna, Progetto Pompei, fotografia di E. Porta, 2022)

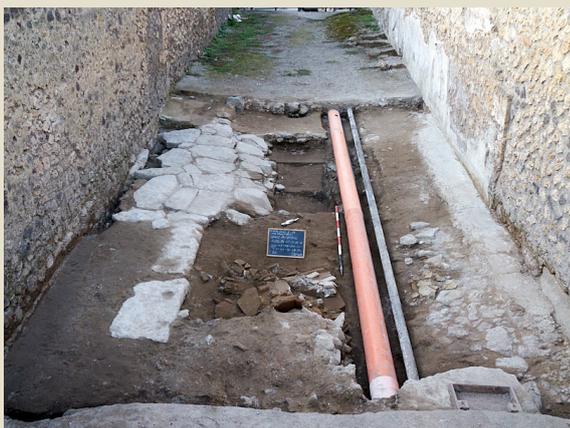
fig. 11

11. Pompei, I 17. Lungo la facciata est, all'altezza della porta tamponata dell'ambiente 10, veduta da Nord del saggio A, nella situazione riportata alla luce nella campagna 2021 (Università di Bologna, Progetto Pompei, fotografia di C. Imperatore, 2022)

Nella carreggiata, gli interventi moderni, quale *in primis* la messa in opera delle due condutture sull'asse nord-sud, probabilmente realizzata nel corso degli anni Novanta, non hanno impedito di riconoscere la natura del corpo stradale, costituito da una sequenza di piani d'uso in battuto e piccoli basoli, databili, per la parte sinora esplorata, al I secolo. È però nel settore nord-ovest del saggio, al confine fra carreggiata e marciapiede e in corrispondenza di una catena in blocchi di calcare di Sarno sulla facciata, che è emerso il dato di maggior interesse, nella forma di un cippo in lava che in parte tagliava la crepidine in scheggioni di calcare (fig. 11). Allineato con la catena muraria e, al di là di questa, con la parete nord dell'ambiente 10, che lo separava dall'ambiente 3 dalla contigua proprietà a nord (la casa-bottega I 17, 2-3), il cippo appartiene alla famiglia dei "blocs de séparation" (Saliou 2012, pp. 169-171): marcava, infatti, un doppio confine, tra lo spazio del marciapiede e quello della carreggiata stradale, e fra due diverse proprietà private, evidenziando quel passaggio anche all'esterno. Ad un altro aspetto della dialettica fra differenti proprietà pare riferibile la situazione che poco

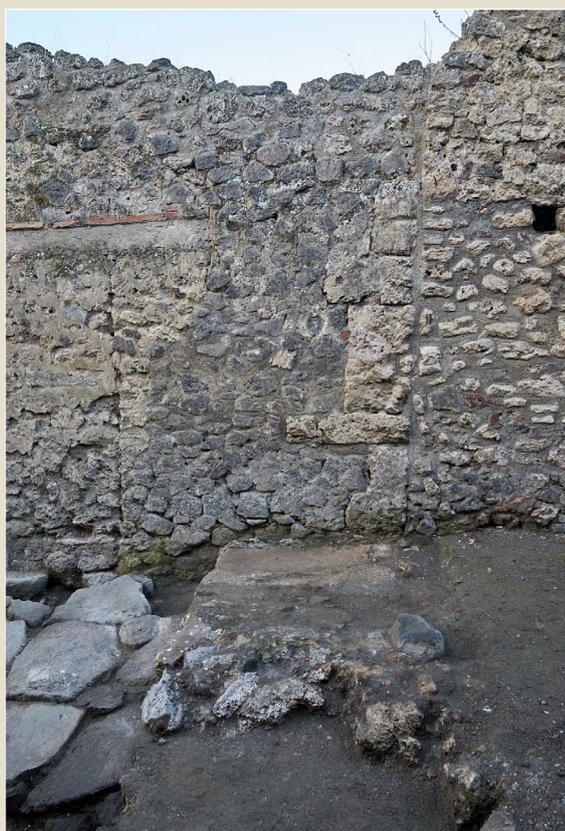
fig. 12

12. Pompei, I 17. Lungo la facciata est, all'altezza del limite nord dell'ambiente 10, il cippo che sul marciapiede evidenziava il passaggio di proprietà (Università di Bologna, Progetto Pompei, fotografia di C. Imperatore, 2022)

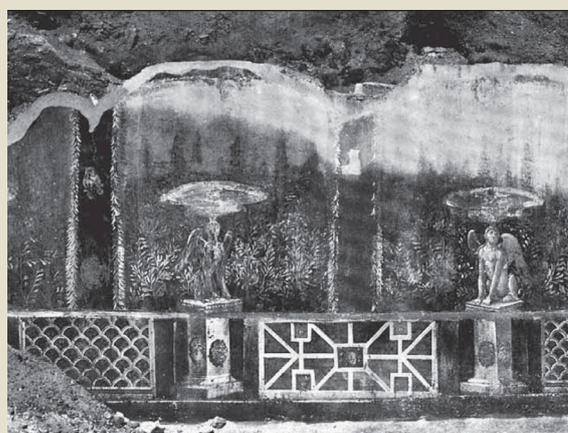
fig. 13

13. Pompei, I 17, 4. Ambiente 1, pseudoperistilio, lato nord, pittura di giardino (1959, Archivio Parco Archeologico di Pompei)
14. Pompei, I 17, 4. Ambiente 3: sul lato di fondo, lungo il perimetrale est, il saggio F (2023, Università di Bologna, Progetto Pompei, rilievo via Lidar, F. Filippov).

trattano le fonti scritte e che a Pompei sono riconoscibili anche negli alzati e nei piani d'uso (Raposo Gutierrez 2017, pp. 128-147; Raposo Gutierrez 2018). Nel nostro caso, l'evidenza archeologica di maggior interesse è costituita dalla situazione venuta alla luce negli ambienti 3 e 4 della Casa degli Archi. In entrambi, lungo tutta la parete di fondo, che fa parte del perimetrale est dell'*insula*, corre parallela la fondazione di un muro rasato sino al livello del piano pavimentale in rozzo cementizio. Fra questo setto più interno e il perimetrale la fossa di fondazione ha una larghezza (35 cm) pari lo spessore del perimetrale e del muro interno (saggi F, G) (figg. 13-14). Sulla strada, un saggio (E) ha

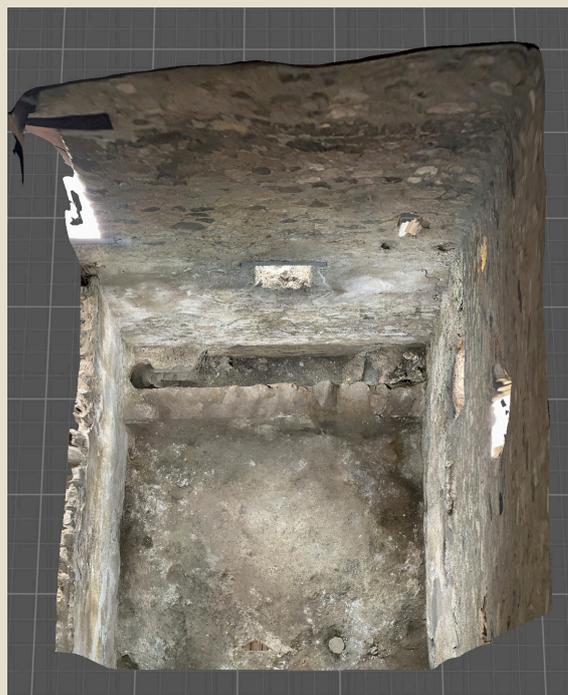
fig. 15

15. Pompei, I 17, 4. Ambiente 4: sul lato di fondo, lungo il perimetrale est, il saggio G (2023, Università di Bologna, Progetto Pompei, rilievo via Lidar, F. Filippov).

del progetto di restauro era avanzata da G. Soricelli, che nello spazio fra i due muri vedeva, piuttosto, un'intercapedine di protezione. Né si può del tutto escludere a priori la possibilità che quella fondazione fosse pertinente non ad una parete, come sembra più verosimile, ma al supporto di un arredo strutturale, quale un armadio a muro. Che un privato si sia appropriato di una fetta, ancorché piccola, di spazio pubblico, ha il suo punto più debole nel rapporto costi-benefici dell'operazione: poteva essere vantaggioso un intervento che consentiva di guadagnare poco più di un metro quadrato per ciascun ambiente? In termini assoluti, forse no. In determinate condizioni, forse sì.

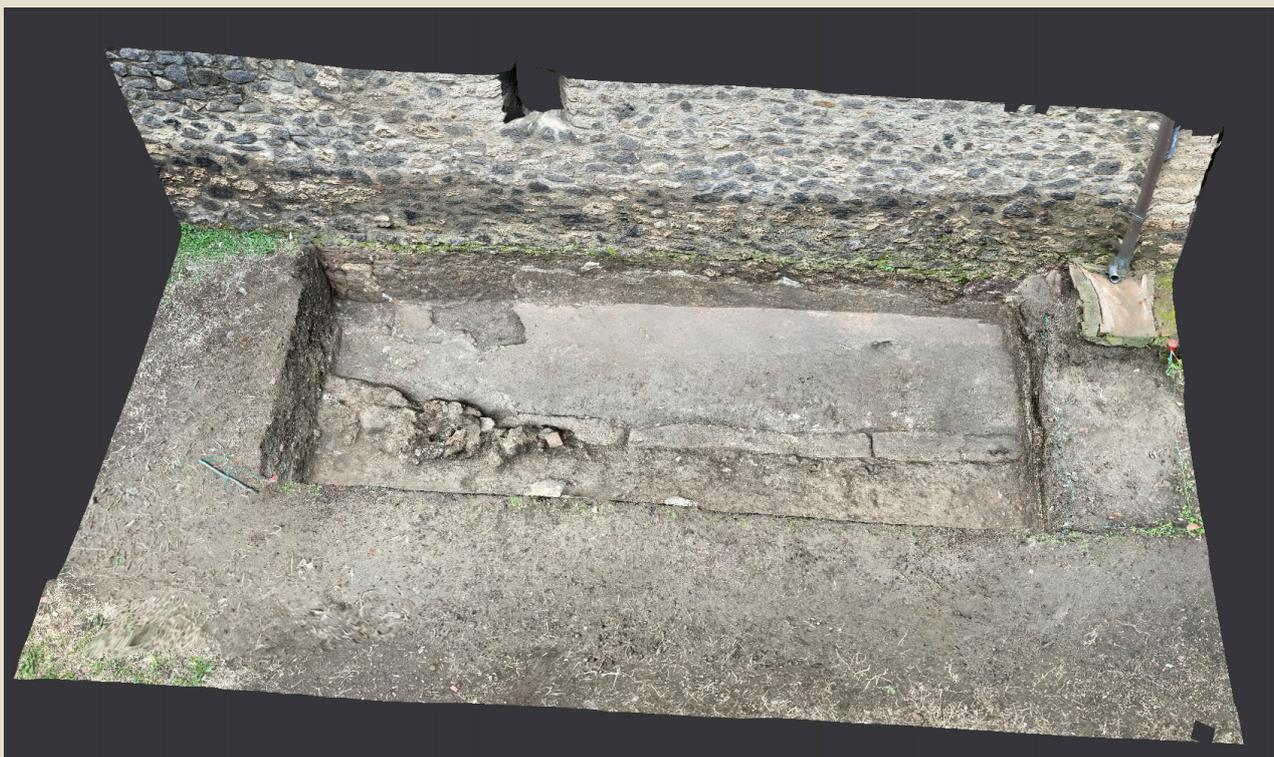
fig. 16

16. Pompei, I 17, 4. Lungo la facciata est, il saggio E (2023, Università di Bologna, Progetto Pompei, rilievo via Lidar, F. Filippo).

rivelato, al di sotto di uno strato di battuto con elementi in calcare del Sarno di modulo medio, frammenti di laterizi e di intonaci dipinti, la presenza di un marciapiede dotato di un piano d'uso in cementizio molto fine, simile a quello individuato nel segmento a sud della rampa in basolato, e di una crepidine in blocchi di calcare ben squadrate e posti in opera con grande regolarità (figg. 15-16). Come all'interno degli ambienti 3 e 4 anche nel saggio all'esterno l'affidabilità stratigrafica del deposito è apparsa compromessa da interventi precedenti, forse preliminari al restauro realizzato fra il 2004 e il 2010. Nonostante questi limiti contingenti, i risultati sin qui ottenuti fanno ritenere che l'estensione dell'indagine negli ambienti 3 e 4 potrà fornire dati utili per mettere alla prova sia la nostra ipotesi di lavoro sia gli scenari alternativi. Merita, infatti, di essere presa in seria considerazione anche la proposta che nel 2004 nella relazione archeologica a corredo
