"Concessione di lavori finalizzata alla valorizzazione e al miglioramento della fruizione dell'area archeologica di Stabia"

COLLINA DI VARANO

DI CASTELLAMMARE DI STABIA

Tavolo tecnico per la prevenzione, contrasto e controllo del territorio a tutela e difesa della collina di Varano (17 Maggio 2018)

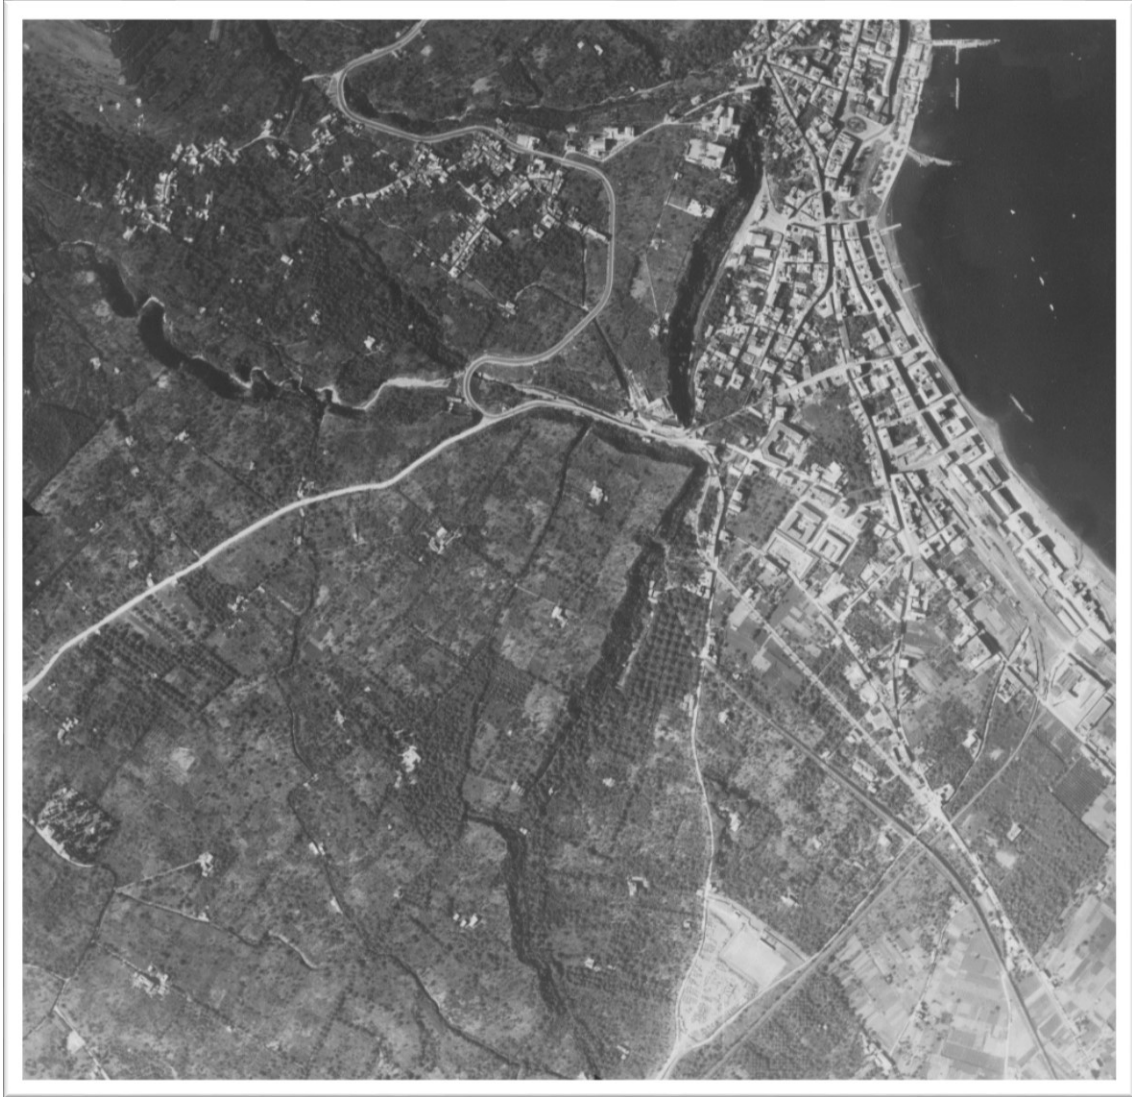
Fig. 5A. Foto aerea Volo RAF del 1945

Da una prima analisi delle strisciate aerofotografiche si nota come fino agli inizi degli anni '70 la zona della collina di Varano conservi un aspetto ancora agricolo in cui si inseriscono appieno lo scavo archeologico delle ville (**fig.5 A-B**).

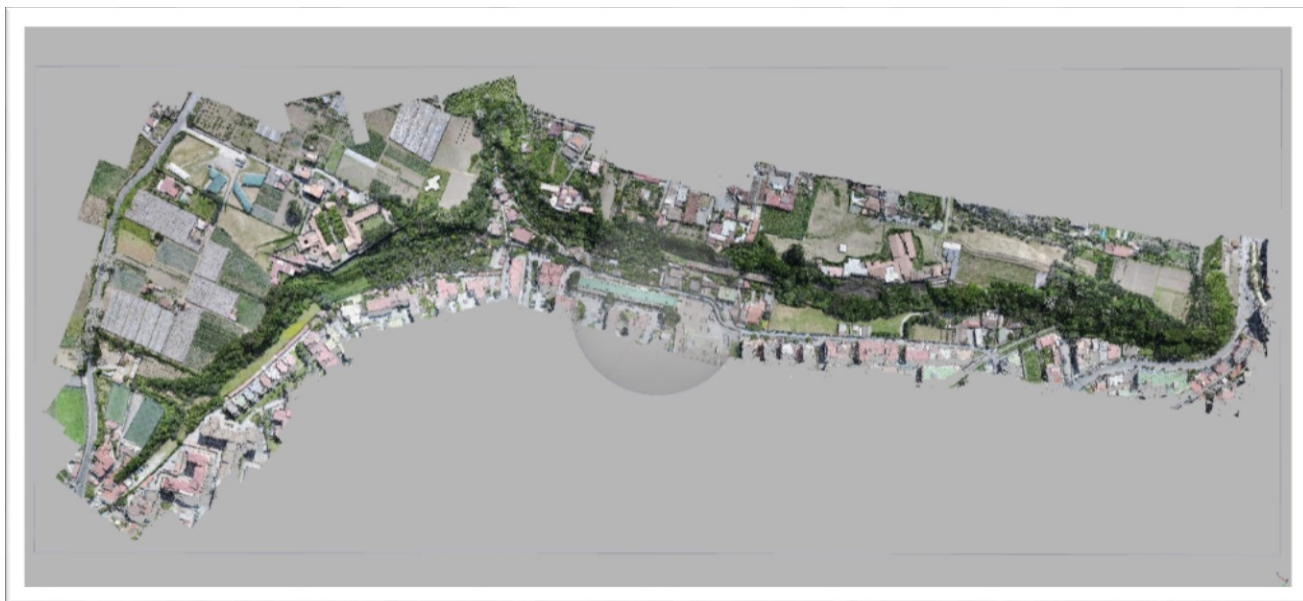
Fig. 6. Volo Drone. Aprile 2018

topografico della zona delle ville e del costone sul quale insistono. I rilievi, finalizzati ad avere una restituzione fotogrammetrica 3D e a valutare il dissesto idrogeologico, sono stati realizzati da una serie di voli aerei condotti con sistemi a pilotaggio remoto (**Fig.6**).

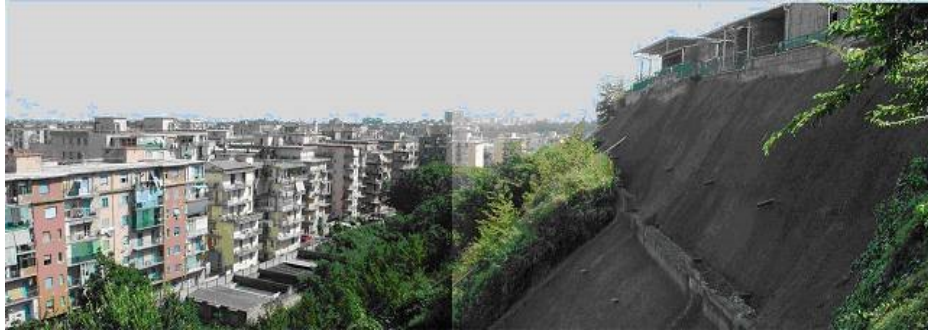
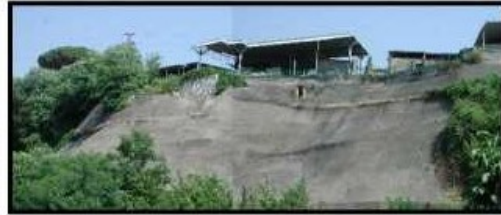
Il costone in spritz beton di Villa Arianna

- Ruscellamento concentrato
- Infiltrazione sul costone in spritz beton che in più punti è alterato ed inerbito
- Mancato smaltimento delle acque superficiali e sotterranee per assenza tubi di drenaggio

Fig. 23: il Costone in Sprits Beton di Villa Arianna

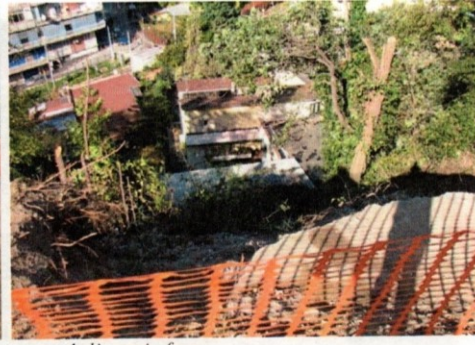
4. l'area in frana

Fig. 24: Frammenti del ciglio della scarpata che interessano anche strutture archeologiche già scavate o sepolte

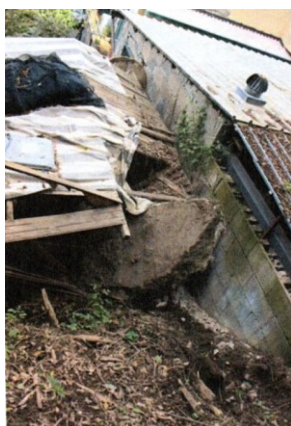
**2001: crollo della porzione di
pavimento in ciottolato
che ha interessato le
strutture sottostanti**

**Fig. 25: Crolli e colamenti che interessano anche strutture archeologiche sepolte e
locali accumuli di fanghi e detriti**

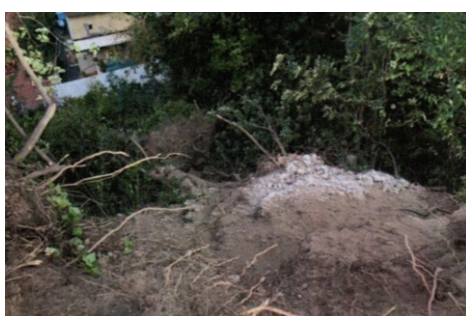
**Porzioni di muratura e vegetazione
sospese sul pendio in procinto di franare**

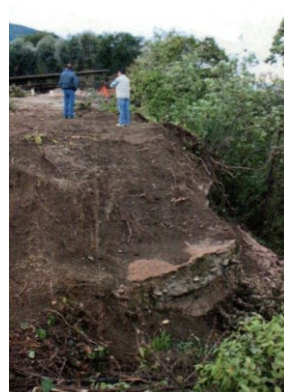
**Accumuli di
fango e detriti
nelle particelle
poste a monte
di Villa Arianna**

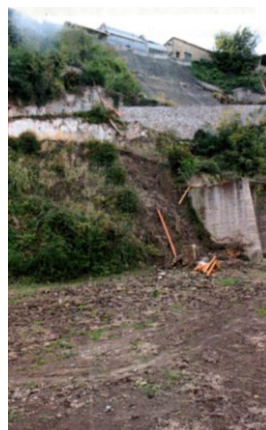
**Erosione diffusa e
colamenti sul
versante con
accumuli di lobi di
espansione
alluvionale alla base**

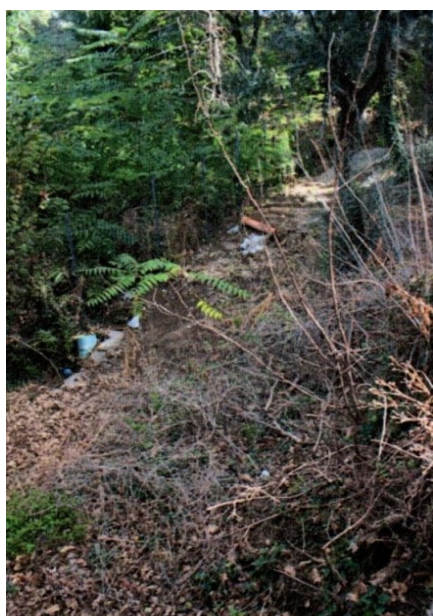
**Sovralluvionamento e colmata dei vecchi
sistemi di drenaggio sovrastanti la galleria
della Cicumvesuviana**

Fig. 26: Colamenti e frane e sistemi di drenaggio inadeguati

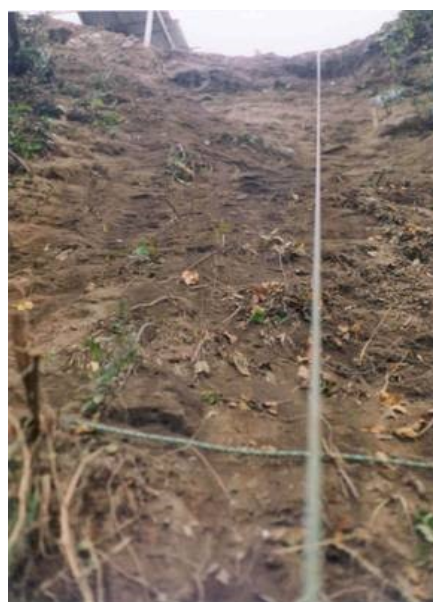
**Testata dell'area in frana e colamento delle
coltri pedologiche e vulcanoclastiche**

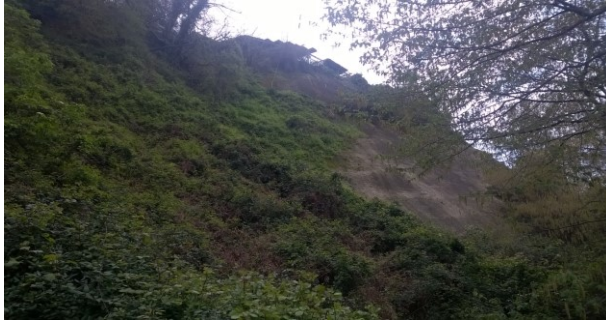
L'area in frana

Fig. 27: L'area in frana del costone di Villa del Pastore dopo l'incendio e le opere di sostegno realizzate qualche tempo fa quasi completamente inadeguate

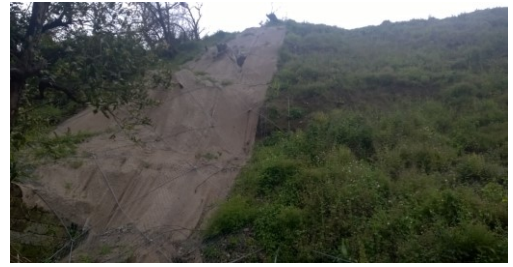
Graticciata metallica e tessuto che copre solo parzialmente il versante in frana

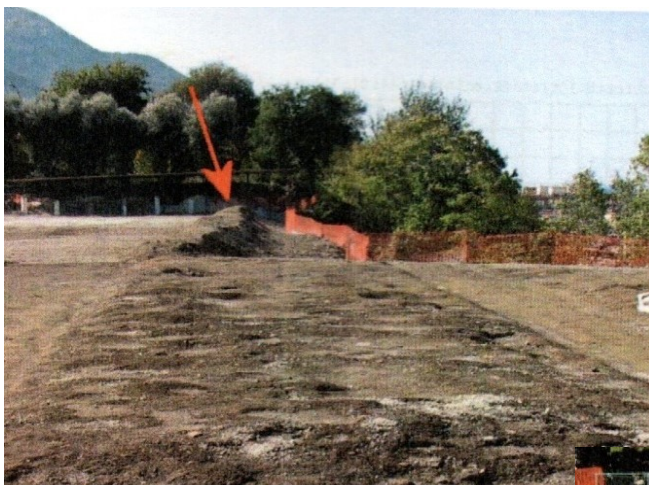
L'area in frana sul lato sud

Fig. 28: Fenomenologie di frana sulla scarpata adiacente Villa Arianna ed i fenomeni di piping sulla superficie sepolta dai depositi del 79 d.C.

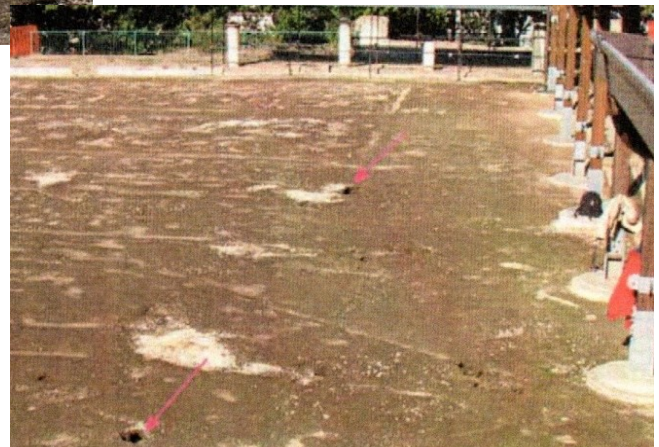
Fenomeni di piping (sifonamento) sulla superficie

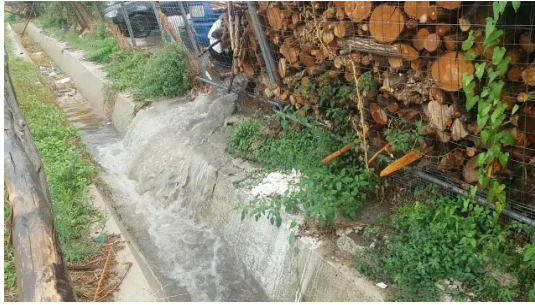
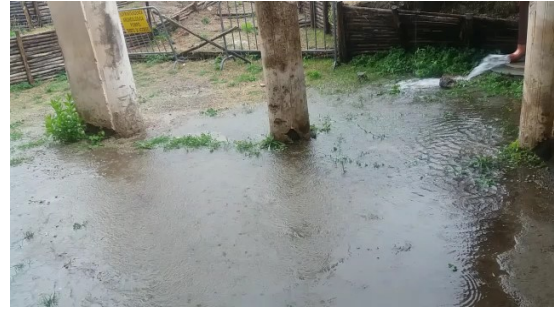
Villa Arianna: immissioni abusive

Villa Arianna - Peristilio: ruscellamento acque piovane verso il costone di Varano

Fig. 29: fenomeni di allagamento e gli smaltimenti abusivi nelle poche opere di drenaggio superficiali presenti sulla collina

C'è da segnalare che per quanto il monitoraggio e gli interventi possano essere risolutivi di problematiche di estensione limitata, va risolto il problema della mancata o inadeguata regimentazione delle acque superficiali, che però deve anche essere supportata da un adeguato controllo, prevenzione e contrasto delle opere idrauliche ed edilizie che continuano a perpetuarsi nelle aree immediatamente a monte il costone di Varano.

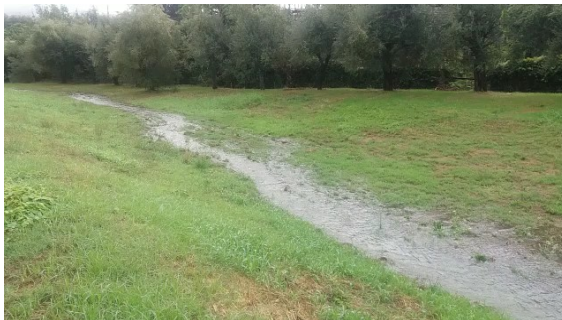
Villa Arianna a sud dell'atrio

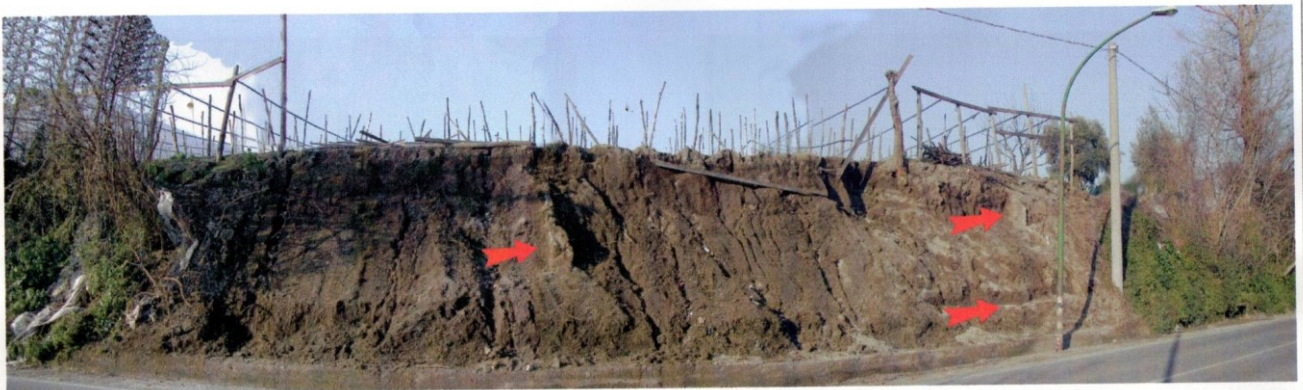
Foto 1: Veduta d'insieme della porzione di costone interessata dalle fenomenologie di frana del gennaio 2003. Si notino le strutture archeologiche affioranti/emerse.

Fig. 30: la frana del 2003 che ha interessato le sponde della strada comunale Via Passeggiata Archeologiche ed i resti delle strutture di epoca romana.

In conclusione si segnala che anche laddove elementi di pericolosità e di rischio da frana non sono evidenziati nelle cartografie dell'Autorità di Bacino, per esempio lungo le scarpate che bordano la Via comunale Passeggiata archeologica, posta immediatamente a monte le aree delle ville e dell'abitato di Stabiae, si sono verificate recentemente crolli e franamenti delle sponde (**Fig. 30**).
