Scavi di Pompei

# I cantieri antichi di Pompei tra emergenza e ordinaria manutenzione: nuovi dati dall'*Insula 10, Regio IX*

## I cantieri di ristrutturazione della Regio IX, 10, e il confronto con gli altri contesti pompeiani.

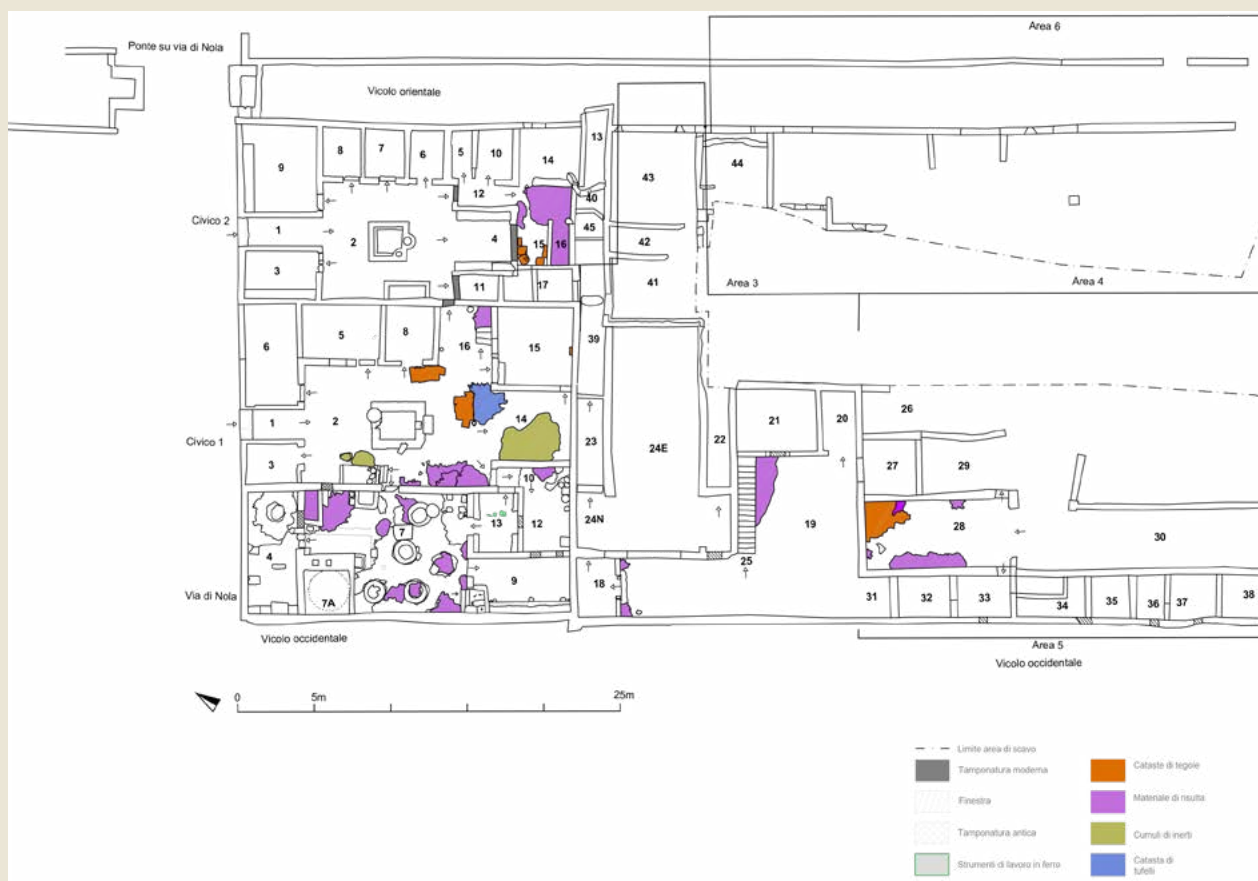
Tav.1

*Tav. 1 - pianta dell'insula con le aree di cantiere.*

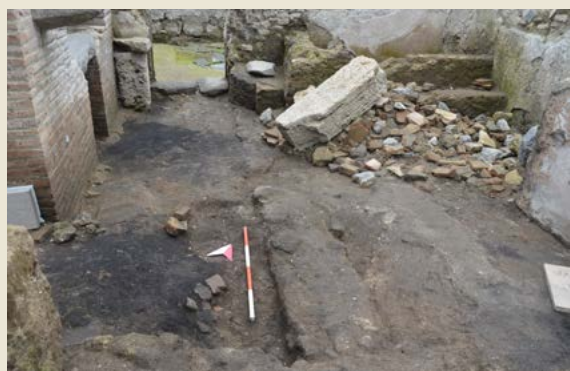
fig.2

*Fig. 2 - accumuli di materiale demolito nell'ambiente 7.*

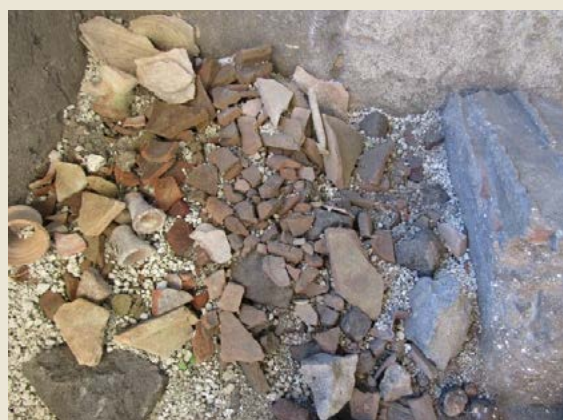
fig.3

*Fig. 3 - accumuli di materiale demolito e ceramica nel sottoscala dell'ambiente 16.*

Le unità abitativo-produttive scavate nel settore nord dell'isolato ai civici 1 e 2 e gli ambienti retrostanti posti nel settore mediano dello stesso isolato, per i quali non è ancora possibile proporre una pertinenza (*tav. 1*: in arancio le tegole, in viola il materiale di risulta, in verde i cumuli di inerti, in azzurro la pila di tufelli), hanno restituito numerosi accumuli di materiale edilizio demolito e accatastato composti da *caementa* di lava e calcare, spezzoni di tegole e frammenti di ceramiche comuni ed anfore, messi da parte per essere riutilizzati nei lavori di rifacimento in corso nelle murature. Pietrame accantonato si è trovato nell'ambiente identificato dal numero 7, sia di fronte al forno che all'interno ed all'esterno della vasca in muratura lì posta per il lavaggio delle granaglie (*fig. 2*), così come nel vano 16, ai piedi della scala che portava al piano superiore (*fig. 3*).

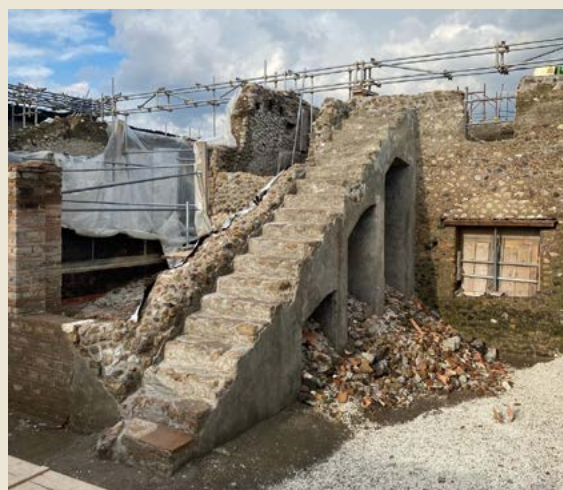
fig.4

Altri analoghi cumuli sono stati individuati negli ambienti del settore mediano (ambiente 19) ai piedi e sotto i tre archi di sostegno della scala che con la sua struttura in muratura s'impone all'interno dell'area (*fig. 4*), e nell'ambiente 28 dove una quantità cospicua di pietrame è emersa lungo la parete ovest ed una catasta di tegole frammentate adagiata sopra ad altre pietre è risultata occupare l'angolo nord-est del vano (*fig. 5*).

*Fig. 4 - accumuli di materiale demolito e ceramica tra cortile e sottoscala dell'ambiente 19.*

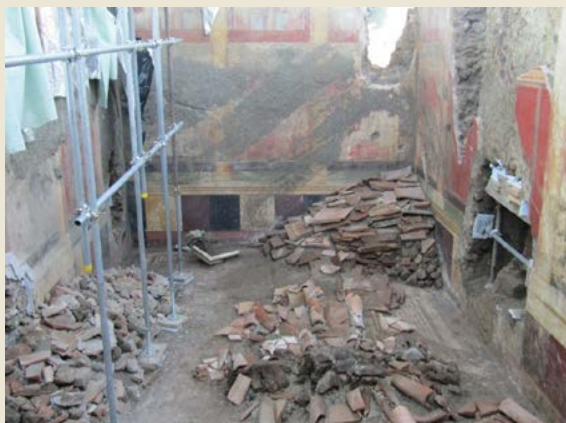
fig.5

*Fig. 5 - cataste di tegole e materiale demolito nell'ambiente 28.*

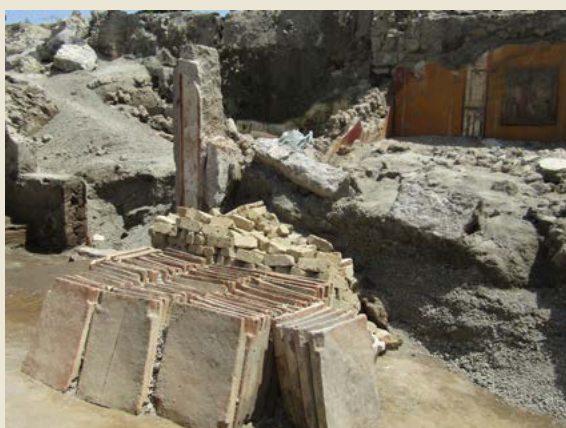
fig.6

*Fig. 6 - file di tegole e catasta di blocchetti in tufo giallo nell'atrio 2.*

Nell'atrio al civico 1 (2), inoltre, sono stati ritrovati un cumulo impilato di blocchetti parallelepipedi in tufo giallo e file ordinate di embrici disposti in due gruppi, il primo presso lo stipite est del tablino (*figg. 6 e 7*), il secondo poco oltre, davanti all'ingresso dell'ambiente 8. Accanto ai blocchetti in tufo giallo, sul pavimento in battuto dell'atrio è stata documentata l'area di lavorazione, caratterizzata da schegge di medie e piccole dimensioni, esito della sgrossatura dei blocchetti di forma squadrata che venivano lavorati con l'ascia (*dolabra*) per diventare *caementa* da riutilizzare nelle riparazioni delle tessiture del muro ovest dell'ambiente, che mostra ben chiaro il frutto dell'intervento appena compiuto (*fig. 8*). La presenza del tufo giallo napoletano già lavorato in cava e acquistato in particolare per le porzioni portanti delle murature (stipiti, cantonali e archi), suggerisce e conferma l'importazione di materiale edilizio, alternativo a quello di riuso, essenziale per la ricostruzione sistematica della città in una fase in cui le cave locali, così come

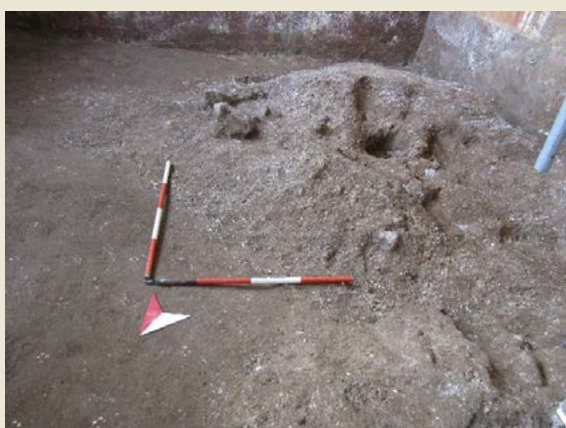
fig.9

*Fig. 9 - accumulo di inerte premiscelato nel tablino 14.*

il resto dei contesti, avevano subito i danni del sisma (Covolan 2023, pp. 46-49). Nel tablino era invece un accumulo di terreno misto a calce, di colore marrone, forse utilizzato nelle malte (figg. 9, 10, 11), contenuto in una stuoia, di cui resta l'impronta, e fermato da una traversa di legno. L'ambiente, già ridecorato in IV stile, conserva ancora la pavimentazione di fine II sec. a.C., in parte danneggiata e priva della soglia. Lo stato di cattiva conservazione del pavimento ha forse dettato la scelta di accumulare in questo ambiente la malta, da utilizzare durante i lavori di ripristino murario. La decorazione parietale in IV stile era stata invece da poco rinnovata con una decorazione articolata in pannelli a fondo giallo scanditi da scorci architettonici su zoccolo bruno. Al centro della parete sud si trova il quadro con "Achille a Sciro" (fig. 12), replica fedele con poche varianti, di un cartone già noto a Pompei e oggi perduto (cfr. PPM VIII, p. 513), mentre sulla parete ovest si conserva ciò che resta di un quadro ricostruito con "Selene ed Endimione"; (fig. 13) L'iconografia del quadro e la resa stilistica della figura di Selene, si

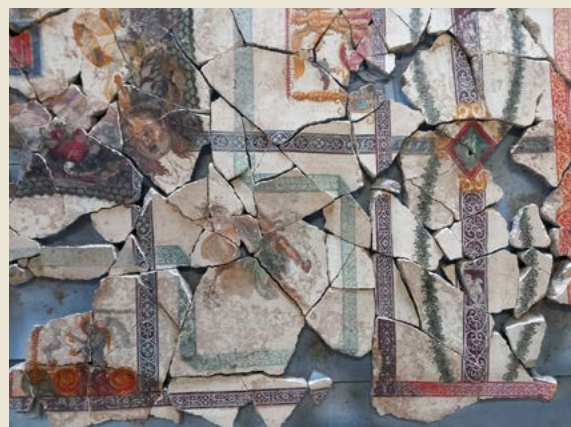
fig.14

avvicinano alla versione di questo mito dipinta nella Casa dell'Ara Massima (VI, 16, 15; PPM V, p. 869). Il quadro sulla parete opposta è invece completamente perduto. Il soffitto affrescato della sala, anch'esso già completato, è stato trovato in crollo insieme ad un secondo soffitto pertinente all'ambiente posto al piano superiore del tablino, tuttora in corso di ricomposizione, e che restituisce una delle più belle decorazioni da soffitto conservate a Pompei (fig. 14).

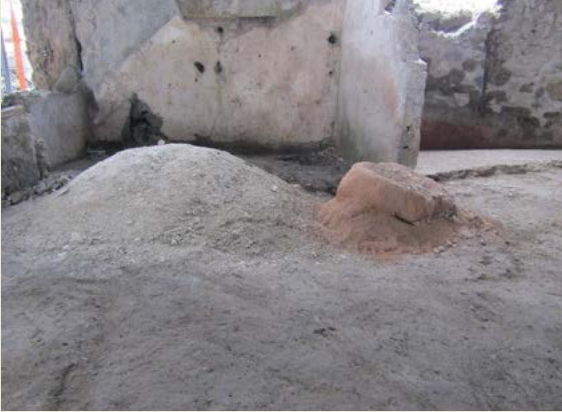
fig.15

*Fig. 15 - impronta di una cesta in vimini che conteneva tritume fittile e cumulo di premiscelato di calce nell'atrio 2.*

Nel settore settentrionale dell'atrio sono stati ritrovati: ad ovest, un cumulo di premiscelato di calce e altri inerti con l'impronta di una cesta contenente cocciopesto grezzo (fig. 15); ad est un cumulo di sabbia pozzolanica. Sull'anta del tablino che si rivolge nell'atrio, a cui sono addossate le tegole e i blocchetti e su quello opposto (fig. 6), si leggono segni di numerali sull'intonaco bianco (fig. 16). Sullo stipite est c'è un quadruplice ordine di segni, tutti vergati a carboncino, che ha anche lasciato una leggera incisione in corrispondenza dei segni stessi. Una prima sequenza è costituita da aste verticali (del tipo: I) sviluppate su due linee, con la seconda in leggera rientranza rispetto alla prima. Le aste misurano mediamente 8 cm. Sulla prima linea si susseguono 15 aste, mentre sulla seconda ne sono chiaramente riconoscibili 5. La seconda sequenza è invece, costituita da segni a forma di X, articolati su tre linee: la prima linea vede susseguirsi 6 segni, la seconda 12, la terza 4 (di cui tre affiancate e una leggermente spaziata e seguita da 4 aste

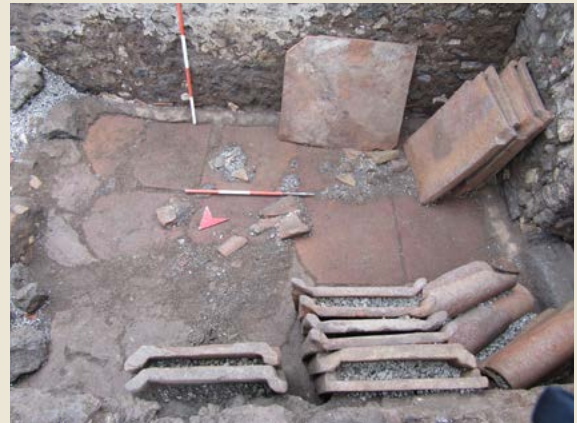
fig.18

*Fig. 18 - file di embrici e pile di coppi nell'ambiente 15 civico 2.*

tipo ritrovato ancora *in situ* nel compluvio dell'atrio al civico 1 (fig. 18). Queste tegole mostrano tracce d'usura e suggeriscono uno smontaggio di elementi già in opera, tanto che nell'adiacente ambiente 16 accanto a cataste di muratura demolita sono state trovate le tipiche impronte di malta che legano insieme i coppi e gli embrici.

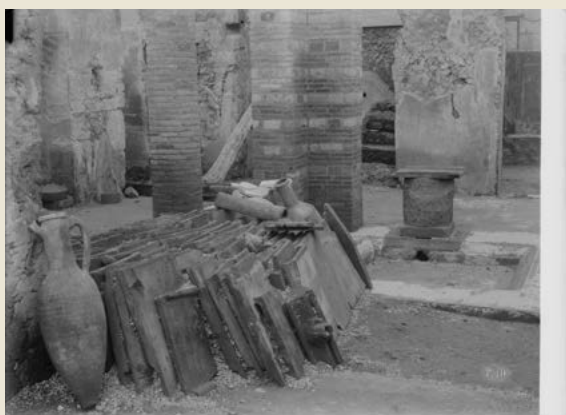
fig.19

Tutte queste evidenze rimandano a contesti noti aventi medesime caratteristiche, che al momento dell'eruzione erano in stato di cantiere parziale. Embrici disposti in file regolari sono stati trovati nello scavo dell'atrio B della Casa VI 16, 25-26, che ha restituito, inoltre, sullo stipite tra le *fauces* A ed il cubicolo C, note di conteggio (Sogliano 1908, pp. 184-185;

fig. 19). Anche nella Casa I 7, 19, annessa alla Casa dell'Efebo, i resoconti annotano grandi quantità di tegole deposte nel triclinio 4 (11 tegole angolari, 20 coppi, 42 embrici) destinate al rifacimento del tetto dell'atrio (Maiuri 1929, p. 362), mentre una rara fotografia tramanda la presenza di cataste di embrici presso lo *xistius* 12, insieme a cumuli di calce (fig. 20; Maiuri 1929, pp. 354-356). I cumuli di calce sono molto frequenti e si ricordano tra i contesti più noti quello dell'omonima casa, in cui vennero ritrovati cumuli deposti nell'ambiente A (PPM, VIII, p. 611); il cumulo di calce nella Casa del Moralista (fig. 21; III, 4, 3, Adam 1994, p. 78); la calce presso la parete orientale del peristilio della Villa dei Misteri (Maiuri 1931, p. 24); gli

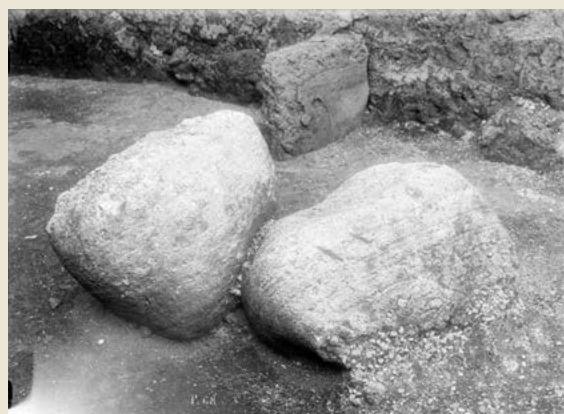
fig.22

*Fig. 22 - Casa VI, 16, 29, amb. O, accumuli di calce contenuta in ceste di vimini (archivio scientifico PAP; R. De Simone).*

accumuli di calce contenuta in ceste di vimini, di cui resta l'impronta, visibili nell'ambiente O della Casa VI 16, 29 (fig. 22; Sogliano 1908, p. 285); calce e cocciopesto nell'ambiente 10 della piccola Casa I 10, 8 (Elia 1934, p. 316); calce nel sottoscala B e un'anfora con calce e cumuli di sabbia nell'atrio A della Casa di Giulio Polibio (Marchese *et al.* 2001); la calce nella Casa di Petronia (I, 16, 5; D'Auria 2024, p. 9). Ancora più complessa è invece la problematica relativa ai cumuli di materiale demolito destinato ad essere riusato nelle ristrutturazioni. Il fenomeno dovette essere piuttosto diffuso in tutta la città ma tali cumuli sono stati nel corso del tempo rimossi per esigenze di recupero strutturale e di restauro delle case. Restano testimonianze fotografiche e appunti di scavo a ricordare il grande deposito della Casa di *Stallius Eros* (fig. 23; I 6, 13-14), che invadeva per circa un metro e mezzo l'atrio, mentre gli ambienti circostanti contenevano cumuli di sabbia e calce (Esposito 2018, p. 199), e l'ambiente 3 numerose note di

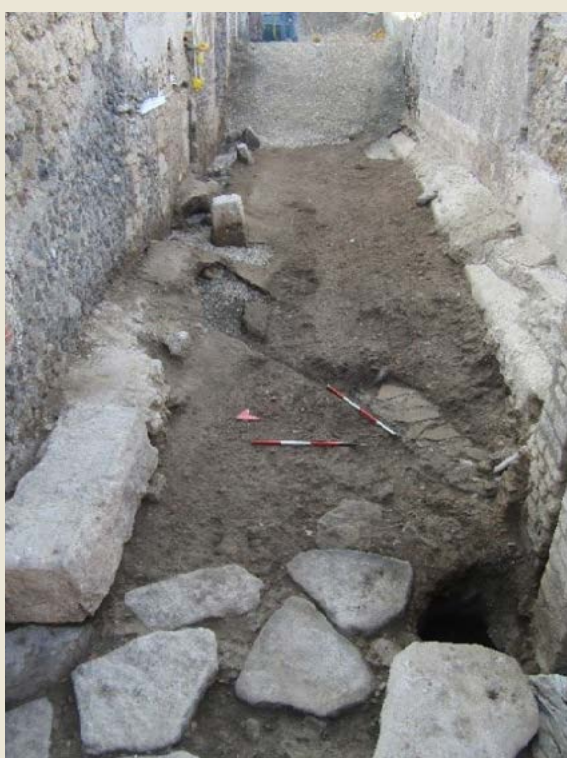
*fig.24*

*Fig. 24 - Vicolo tra le Insulae 10 e 14 della Regio IX.*

Anche all'esterno delle abitazioni erano in corso attività di risistemazione delle aree. Il vicolo ad est dell'isolato IX 10 (*fig. 24*) è risultato ricoperto da un terreno compattato misto a frammenti ceramici che faceva da

battuto stradale, forse temporaneo, realizzato con materiale edile e ceramica dismessa dalle demolizioni. Sul lato orientale una fila di pietre, parte in calcare, parte laviche, era stata impiantata per distinguere la carreggiata dalla

zona destinata a marciapiede che doveva essere ancora realizzato. Ad ovest, invece, avevano costruito un bauletto in cocchiopesto per evitare la risalita dell'umidità lungo la parete dell'isolato.

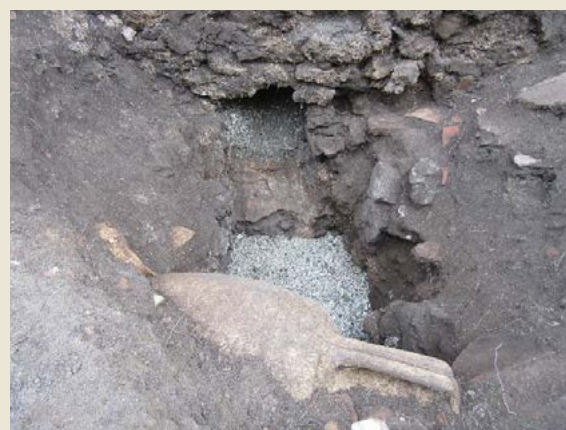
*fig.25*

*Fig. 25 - Pozzo nero della latrina, nel vicolo orientale.*

L'ultima evidenza archeologica che dà contezza di come fervessero i lavori è il ritrovamento di un pozzo aperto pieno di lapillo pulito in giacitura primaria (*fig. 25*), ubicato ai piedi del muro perimetrale occidentale dell'isolato proprio in corrispondenza dello scolo di una latrina della casa IX 10, 1, posta tra lo spazio destinato alle macine (ambiente 7) e la contigua stalla (ambiente 9).

momento dell'eruzione il pozzo era aperto per essere ispezionato.

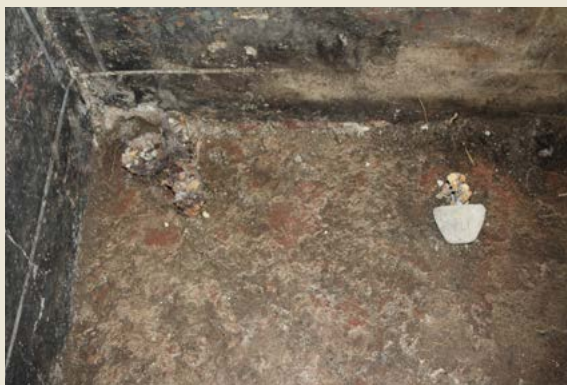
fig.26

*Fig. 26 - Casa IX, 10, 1, amb. 5, strumenti sul pavimento.*

Nell'ambiente 5 del civico 1 (Comegna *et alii* 2023, p. 3) erano un peso in piombo (*pondus*) e tre elementi in ferro: un'accetta (*securis*), una roncola (*falx arboraria*) e un attingitoio o mestolo (*simpulum*) (fig. 26).

Il peso, di medie dimensioni, è realizzato in forma piena troncoconica rovesciata e conserva la maniglia in ferro per la sospensione; morfologicamente è affine ai contrappesi per bilance del tipo "a cestello" (Corti, Giordani 2001, pp. 304-305, fig. 223, n. 8). L'accetta (fig. 27) è di forma trapezoidale caratterizzata da un'unica lama a taglio curvilineo parallelo all'impugnatura; conserva parte del manico in legno ancora nell'occhiello di alloggiamento, mineralizzato dall'ossidazione del metallo. Essendo di dimensioni ridotte rispetto alla scure, era un utensile comunemente usato nella prima lavorazione del legno (si veda Ciarallo, De Carolis 1999, pp. 122, 195, nn. 77, 247) fino alla squadratura dei tronchi (Cascarino 2023, p. 159) per ottenere travi o travetti a sezione prismatica (Ciarallo, De Carolis 1999, p. 86). Questo tipo di lama era indicato per lavori di carpenteria (Stefani 2015, p. 35) e poteva essere impiegato nel taglio di pietre tenere, come il tufo. La roncola

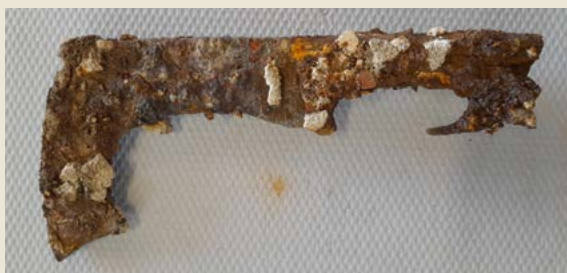
fig.28

*Fig. 28 - Casa IX, 10, 1, amb. 5, roncola.*

(fig. 28) è caratterizzata da una lama piatta e rettilinea nella sua lunghezza, che culmina con una curvatura quasi ad angolo retto; alla base della lama è un'impugnatura più spessa con terminazione a gancio per la sospensione, alla quale era fissata una corta immanicatura in legno (si veda Stefani 2015, p. 35). Era utilizzata principalmente in ambito agricolo, per lavori di potatura (Cascarino 2023, p. 29). Questi due utensili in ferro trovano numerosi confronti tra Pompei e l'area vesuviana e spesso risultano associati in ampi insiemi di "strumenti rustici di carattere agricolo e industriale" come nella Casa del Fabbro (I 10, 7), dove si rinvenne un "completo corredo di ferri da falegname ed in parte anche da fabbro" (Elia 1934, pp. 292, 305-306, fig. 22); o nella Casa del Menandro (I 10, 4), dove erano immagazzinati "numerosi attrezzi agricoli" (Stefani 2003, pp. 198-199). L'attingitoio o mestolo è caratterizzato da una piccola vasca emisferica, apparentemente priva di beccuccio; del manico verticale, forse fabbricato insieme, resta appena l'attacco. Numerosi gli esemplari in bronzo, più rari quelli in argento, che corredevano i servizi da mensa; da questo canonico ambito di utilizzo, data la natura del metallo, si può escludere il reperto dell'ambiente (5). La sua funzione nel contesto di scavo rimane ancora dubbia ma lo si può avvicinare ad un elemento simile, sebbene differente per l'orizzontalità del manico (Elia 1934, pp. 305-306, fig. 22), facente parte del corredo di attrezzi rinvenuti nella Casa del Fabbro (I 10, 7). A causa degli sconvolgimenti attuati dagli scavi storici nel civico non si ha contezza di quanto potrebbe essere andato perduto degli oggetti presenti al momento dell'eruzione.

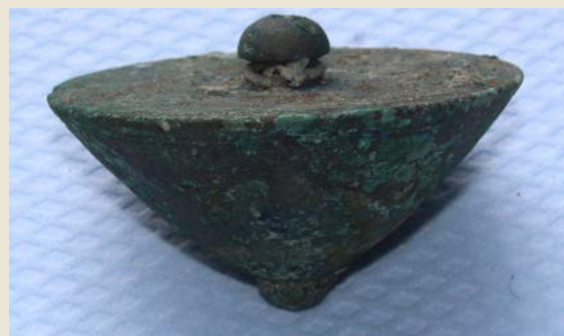
fig.29

*Fig. 29 - Casa IX, 10, 1, amb. 13, peso per filo a piombo in bronzo.*

piombo (*perpendiculara*) di forma conica poco allungata (si veda Ciarallo, De Carolis 1999, p. 305, n. 382), uno in bronzo e uno in ferro (figg. 29-30). Il primo è caratterizzato dalla parte superiore ornata da costolature concentriche che inquadrano un pomellino forato per il passaggio del filo (*linea* perché generalmente di lino; Cascarino 2023, p. 37), di cui rimane ancora un pezzetto annodato mineralizzatosi a contatto col bronzo; la punta termina con un piccolo bottone. Il secondo non è altrettanto ben conservato a causa dell'ossidazione del ferro che ne altera l'aspetto e fonde nella concrezione pomici e frammenti di chiodi; tuttavia, in aderenza è anche un elemento interessante: un piccolo corno caprino (cfr. Stefani 2015, p. 46) con foro passante, verosimilmente utilizzato come rocchetto per avvolgere il filo e tenere il peso in sospensione tra le dita. Tali strumenti erano basilari nei cantieri antichi per tracciare le verticali e, se associati alla livella, verificare i piani orizzontali; In bronzo sono anche quattro anelli e il rivestimento di un piccolo peso sferico con anima in piombo, dotato superiormente di foro per la sospensione; la loro disposizione, subordinata al movimento delle pomici, non ne ha suggerito chiaramente l'originaria pertinenza, sebbene ne sia ipotizzabile un uso contestuale a quello dei *perpendiculara*. Sono presenti almeno cinque chiodi (*clavi*) in ferro, con testa bombata e verga a sezione quadrangolare rastremata in punta, di lunghezza superiore ai 15 cm che possono considerarsi parte della strumentazione usata da falegnami e carpentieri per il fissaggio dei legni (Cascarino 2023, p. 161-162); tre sono ancora raggruppati e legati dall'ossidazione del metallo. Tra gli arnesi in ferro si annovera una scalpellina (fig. 31) (tipo di *dolabra*) caratterizzata da due estremità taglienti perpendicolari tra loro con alloggio centrale per l'immanicatura in legno, parzialmente conservata; era utilizzata in edilizia per tagliare pietre (Stefani 2015, p. 84; Cascarino 2023, p. 76) come il tufo (*Pompei 1748-1980*, p. 100, fig. 10). Infine,

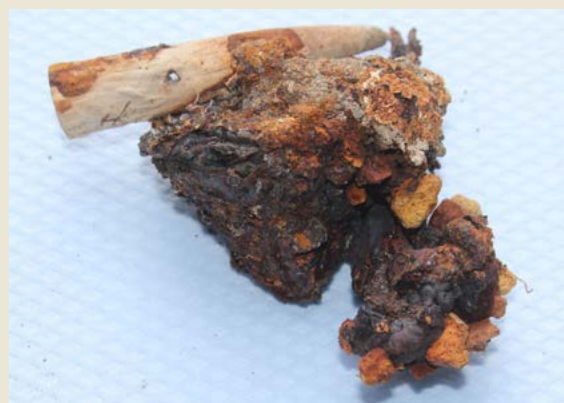
fig.30

*Fig. 30 - Casa IX, 10, 1, amb. 13, peso per filo a piombo in ferro, con rocchetto.*

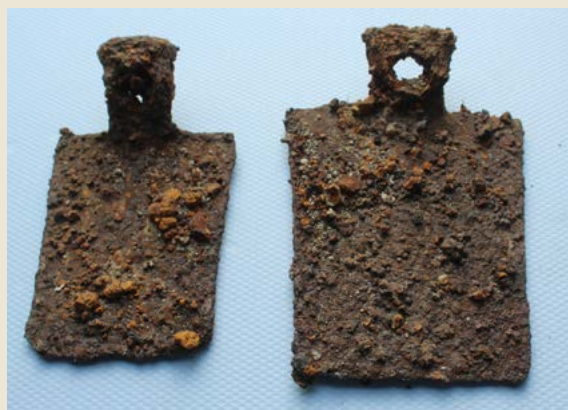
fig.34

In terra verso il centro dell'ambiente poggiavano gli attrezzi più grandi e originariamente dotati di un'immanicatura più lunga (fig. 33), che potevano stare anche in piedi: tre zappe di due tipologie (*ligones*) e una *dolabra*. Due zappe (fig. 34), a lama trapezoidale con alloggio parallelepipedo perpendicolare forato per l'inserimento del manico, hanno la stessa forma ma dimensioni diverse (si vedano Ciarallo, De Carolis 1999, p. 134, n. 112; Stefani 2015, pp. 22, 102) e si presentavano accostate. Poco distante la terza (fig. 35), dal profilo più curvilineo, presenta l'occhiello circolare per l'immanicatura presso il margine della lama opposto al taglio, dove è corredata da una piccola punta trapezoidale per la frantumazione.

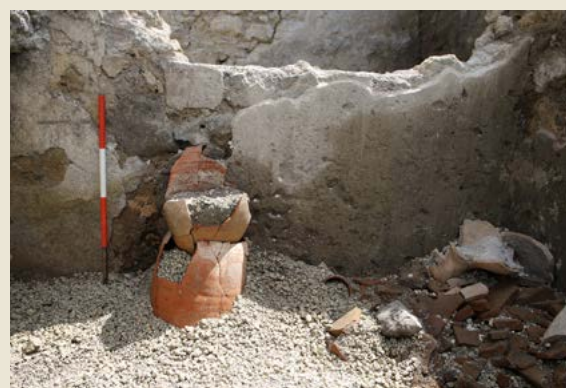
*fig.37*

alto, resecata lungo la parete e forata intorno al puntale per fungere da filtro, conteneva cenere; quella inferiore, sezionata all'altezza della spalla con una finestrella quasi quadrangolare aperta presso il margine, raccoglieva il materiale depurato probabilmente con l'aggiunta di acqua (*fig. 37*). Nell'ambiente 19, un cortile con grande scala in muratura a sud del civico 1, presso un grosso cumulo era un altro corpo di anfora betica Dressel 20 quasi colmo di calce.

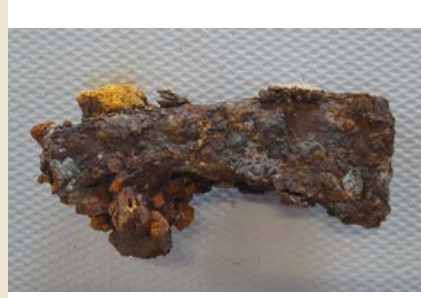
fig.27

*Fig. 27 - Casa IX, 10, 1, amb. 5, accetta.*

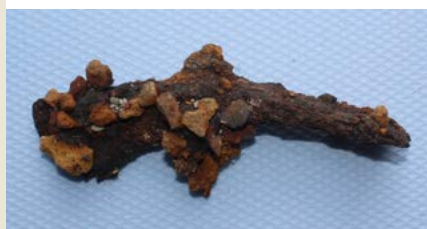
fig.31

*Fig. 31 - Casa IX, 10, 1, amb. 13, scalpella.*

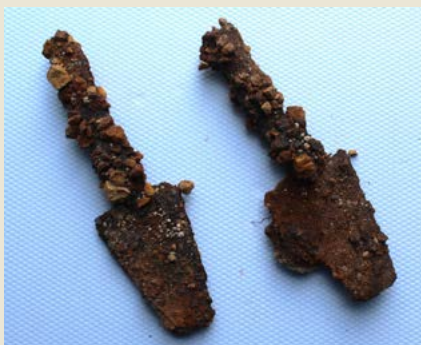
fig.32

*Fig. 32 - Casa IX, 10, 1, amb. 13, palette.*

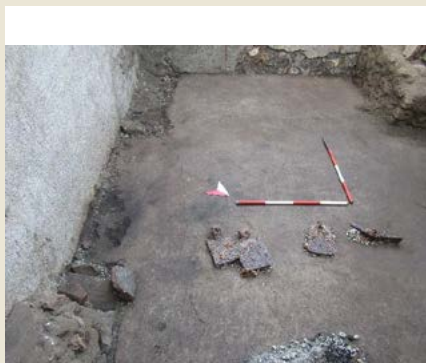
fig.33

*Fig. 33 - Casa IX, 10, 1, amb. 13, attrezzi sul pavimento.*

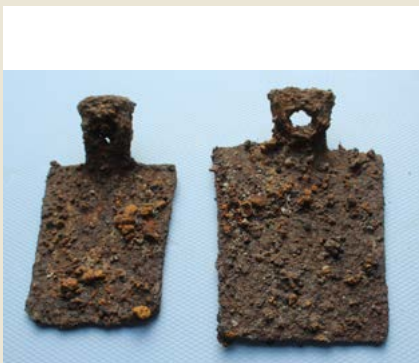
fig.34

*Fig. 34 - Casa IX, 10, 1, amb. 13, zappe.*

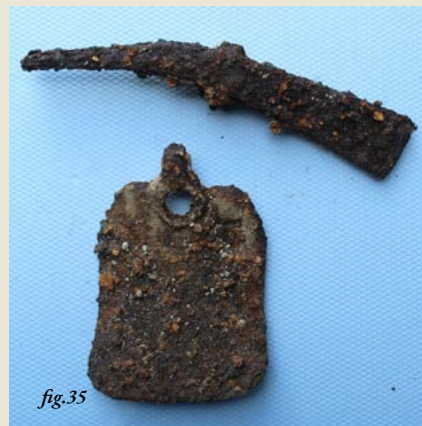
fig.35

Accanto al terzo *ligo* era riversa la *dolabra* (fig. 35), morfologicamente affine alla scalpellina rinvenuta sul bancone in muratura ma di maggiori dimensioni, con la doppia lama proporzionalmente più allungata (si veda Stefani 2015, p. 102); nella loro varietà questi strumenti erano assai comuni e versatili, fungendo sia da zappe che da scuri (Cascarino 2023, p. 17).

*Fig. 35 - Casa IX, 10, 1, amb. 13, zappa e dolabra.*

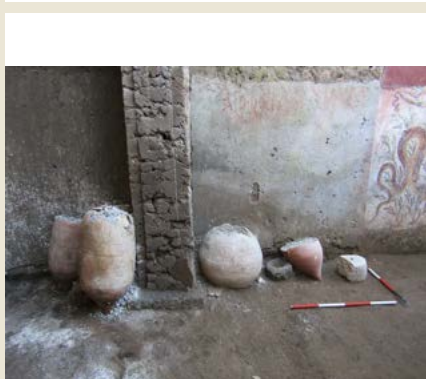
fig.36

Il reimpiego delle anfore (cfr. Toniolo 2017), intere o in frammenti, nell'edilizia romana è noto non soltanto nell'accezione di elementi da inserire nei fabbricati, ma anche in qualità di contenitori per alcuni materiali da costruzione come la calce (Disantarosa 2009, p. 148). È il caso degli ambienti 10 e 12, dove furono depositate alcune anfore in fase di utilizzo contestuale ai lavori in corso (fig. 36). Nell'angolo sud-occidentale dell'ambiente 10 sono stoccate tre anfore ascrivibili alle prime tipologie olearie africane (cfr. Panella 1977; Contino 2020), tutte private della parte superiore. Due risultano resecate sulla spalla appena sotto l'attacco delle anse, mentre il corpo della terza si conserva fino alla parte alta della parete. La calce le riempie quasi del tutto e ne ha sporcato i tagli, colando verso l'esterno; ad essa, probabilmente ancora fresca durante la caduta dei primi materiali eruttivi, si sono cementate le pomici. Poco distante, lungo il muro orientale del corridoio, è un piccolo cumulo di macerie, tra le quali emergono alcuni frammenti e ritagli che potrebbero forse appartenere ad uno o più esemplari delle suddette anfore.

*Fig. 36 - Casa IX, 10, 1, amb. 10 e 12, anfore con calce.*

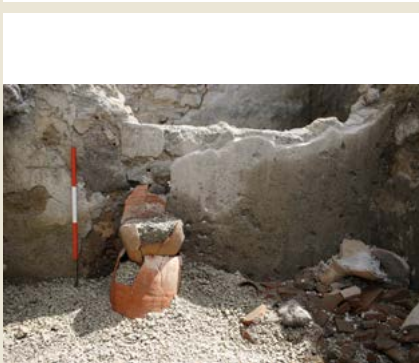
fig.37

*Fig. 37 - Casa IX, 10, 1, amb. 16, anfore impilate per filtraggio.*
