**e-Journal**  
degli  
Scavi di Pompei

# La ierogamia di Dioniso e Arianna: dallo scavo all'esposizione

Il presente contributo illustra le attività di restauro condotte su un insieme di reperti provenienti dallo scavo della cosiddetta Casa con Panificio (IX 10, 1) di Pompei. L'intervento ha interessato i frammenti di una volta affrescata rinvenuta in crollo nell'ambiente 14 (tablino) del civico 1, soggetto principale di questo testo, oltre a numerosi manufatti in lega metallica e a un monopodio in marmo provenienti dal medesimo contesto archeologico.

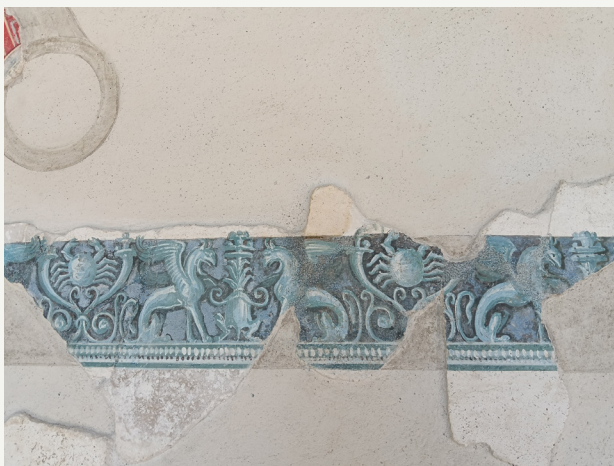
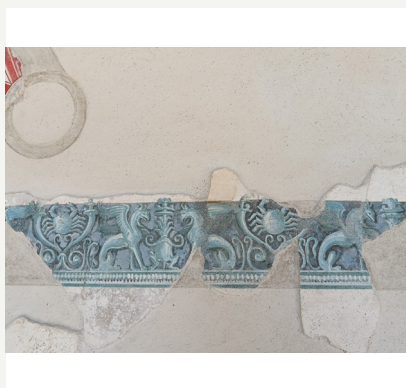
fig. 2

Il perimetro del soffitto è costituito da una serie di bordure a filigrana riccamente caratterizzate, interrotte lungo gli assi dalle edicole, raccordate in successione da tre fasce in parte conservate. La prima fascia stesa all'altezza dei coronamenti delle edicole presenta una decorazione a grottesca, monocroma con toni dell'azzurro e del blu, che alterna in successione un granchio tra cornucopie e grifi alati in posa araldica affrontati intorno a un *thymiaterion* (fig. 2). La seconda fascia presenta una composizione più articolata, con specchiature a fondo rosso con sfingi dorate e a fondo verde con testine di Medusa tra girali; i quattro angoli sono delimitati da *pinakes* (28 x 12 cm) a fondo rosso e cornici blu con corse equestri, le cui figure sono realizzate in rilievo di stucco. La terza fascia, che raccorda i quadri nilotici, è costituita da una complessa composizione a festone vegetale, ricca di elementi decorativi. Il festone è sospeso in catena fra candelabri dorati e sostiene padiglioni a valva di conchiglia sormontati da delfini acroteriali. Tra i serti vegetali sono intrecciati frutti maturi (uva, melagrane, mele, pere, fichi, limoni, sorbe e spighe di grano) e fiori sbocciati (rose); l'angolo nord-ovest è raccordato da una maschera teatrale tragica dalla quale partono nastri svolazzanti in rosa e giallo (in azzurro, inoltre, sono alcuni frammenti non ricomposti) (fig. 3). La fascia esterna del soffitto è scandita da due bordure di tappeto policrome, la prima a fondo azzurro e la seconda a fondo bruno, intrecciate negli angoli e ripiegate ad angolo retto per formare campiture quadrate in cui sono inserite le Stagioni. La fascia più esterna fa da sostegno ad una teoria di geni alati alternati a figure e candelabri sorretti da *pinakes* (25 x 12 cm).

FIG 2 particolare di decorazione a grottesca

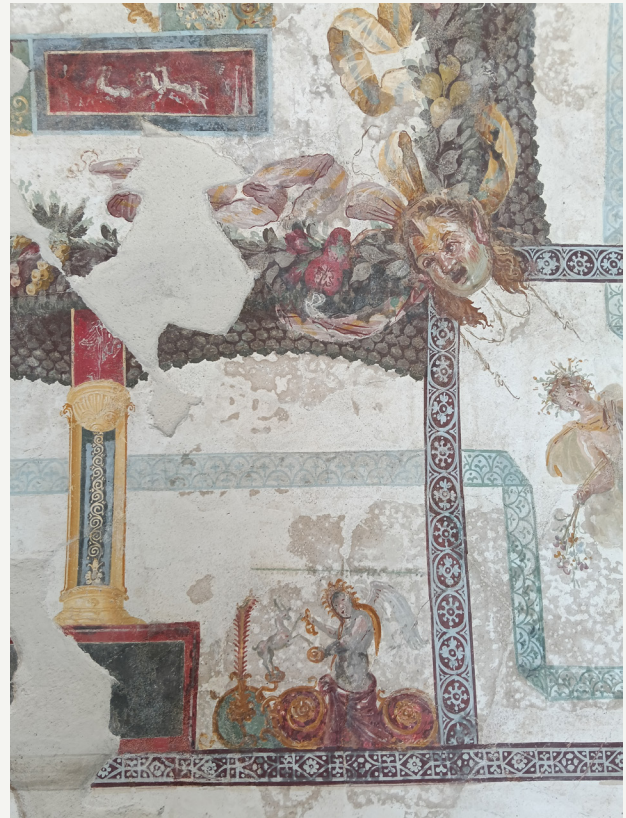
fig. 3

a calice stilizzato in oro sul quale è posta una *mystica vannus* (o *lyknon*) intrecciata di giunchi che contiene gli elementi rituali legati al culto dionisiaco: un *kantharos*, un *oinochoe* e un *hydria* in argento e, coperti da un drappo color porpora in posizione centrale, due falli. Sul lato settentrionale, per adattare lo schema compositivo alla forma dell'ambiente, è stata prolungata la partitura decorativa con l'aggiunta di una fascia ulteriormente scandita da festoni vegetali sospesi tra bordure di tappeto; nella parte centrale è un nastro verde orizzontale dal quale pende una benda azzurra con decorazione ad intreccio rosso. Al nastro è appesa una maschera di Pan, mentre sulla benda è appollaiato un colombo.

FIG 3 particolare di decorazione con maschera, festoni, frutta e nastri

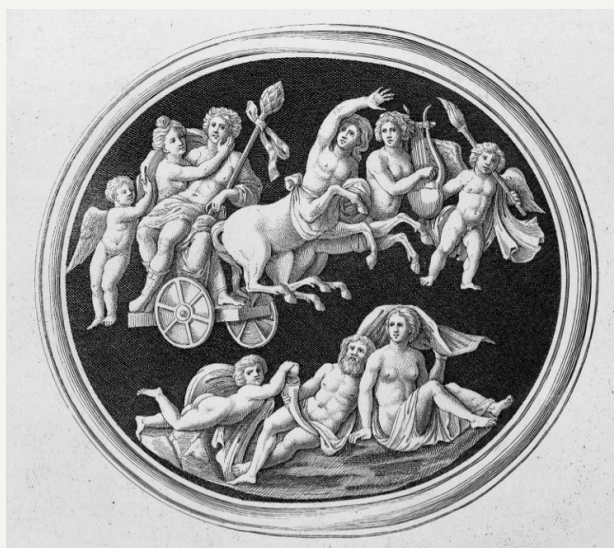
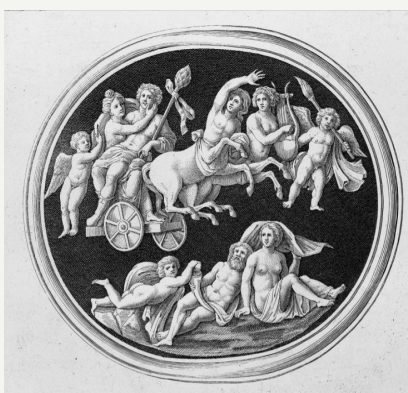
fig. 4

Tutti gli elementi simbolici della composizione rimandano alla sfera dionisiaca e celebrano il trionfo della coppia divina rappresentata al centro del soffitto. Benché molto frammentaria, la scena è stata ricostruita sulla base di confronti; Dioniso sdraiato sul *fulcrum* del carro è opposto ad Arianna intenta a suonare l'arpa con accanto un erote citaredo. Il carro è trainato da due centauri musici con cetra e flauto. Questo soggetto, noto da rilievi in marmo, soprattutto di sarcofagi, compare anche su un cammeo in agata sardonica dalle collezioni della *Bibliothèque Nationale de France*. In quest'ultima raffigurazione la biga è in volo e i centauri in posizione rampante, esattamente come nel modello alla base

FIG 4 raffigurazione del cameo in agata sardonica delle collezioni della *Bibliothèque Nationale de France*

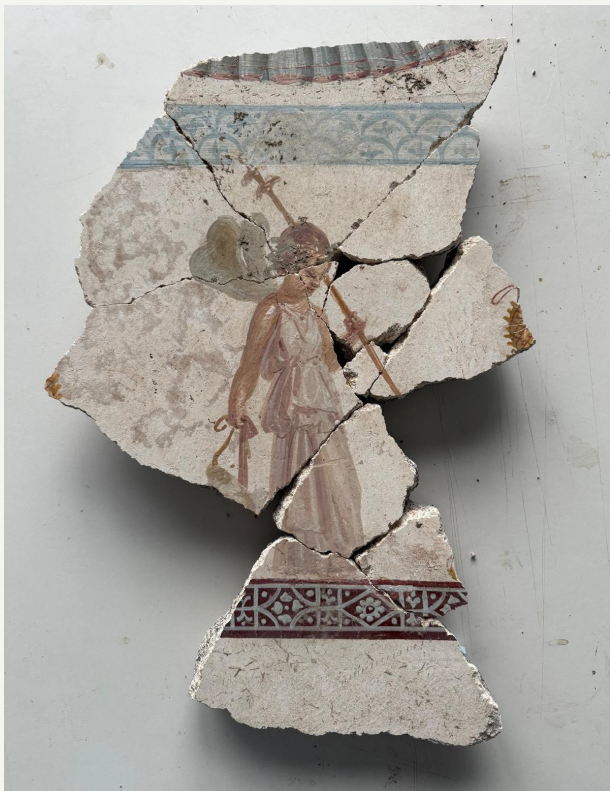
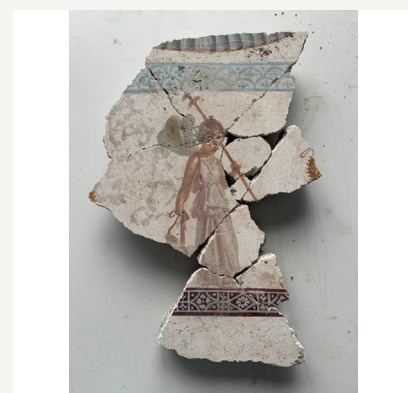
fig. 6

La prima fase dell'intervento è stata effettuata a Pompei, presso il deposito allestito a ridosso dello scavo, area in cui l'operatore economico ha avuto la possibilità di procedere con le operazioni di preconsolidamento, fissaggio e imballaggio dei frammenti, al fine di consentirne un trasporto in sicurezza presso il proprio laboratorio. Dopo un'accurata documentazione fotografica preliminare, ci si è dedicati allo studio del partito decorativo e al rimontaggio dei frammenti di minori dimensioni, progressivamente assemblati in nuclei coerenti ("isole") di circa  $30 \times 30$  cm (Fig. 6).

FIG 6 “isola2 di frammenti

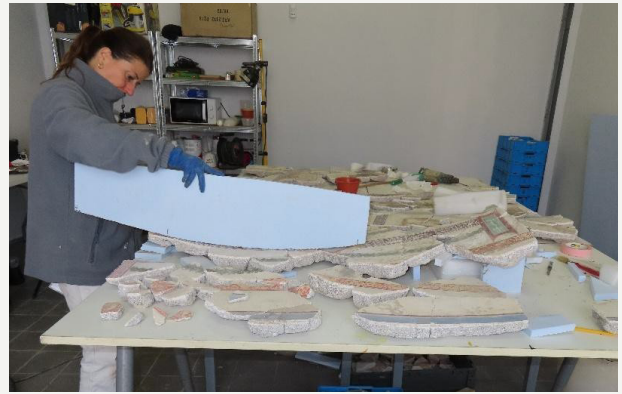
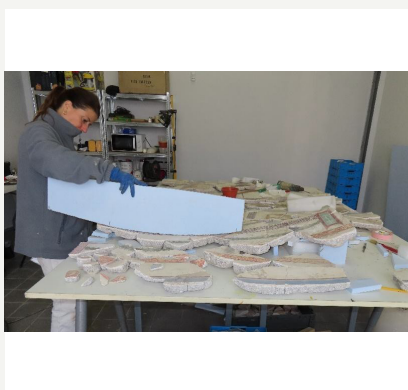
fig. 7

L'accostamento provvisorio di tali nuclei ha reso possibile una lettura complessiva della superficie decorata, evidenziando una curvatura non percepibile durante il lavoro sui singoli frammenti. Tali verifiche, integrate con la documentazione fotografica e grafica realizzata durante e dopo lo scavo, hanno consentito di elaborare un'ipotesi ricostruttiva del profilo della volta. La geometria della superficie è stata restituita mediante l'impiego di dime appositamente realizzate (Fig. 7), ed

FIG 7 assottigliamento dei frammenti mediante l'impiego di dime per la giusta curvatura

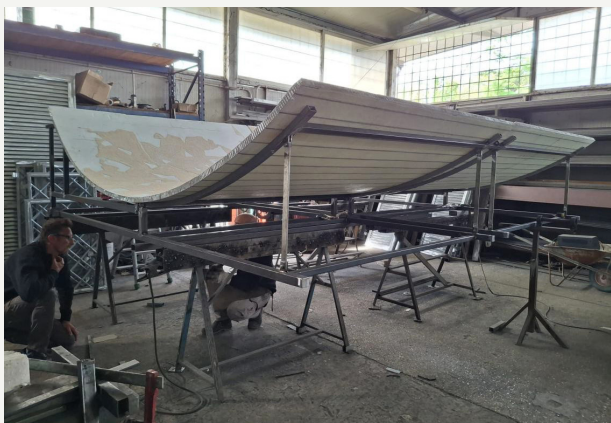
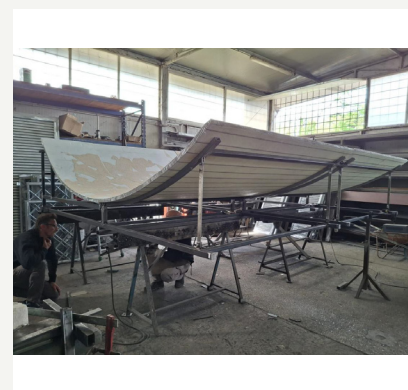
*fig. 9*

Parallelamente è stata avviata la progettazione di un telaio metallico finalizzato al sostegno dei quattro pannelli e alla loro esposizione (*fig. 9*).

FIG 9 progettazione e realizzazione struttura di supporto

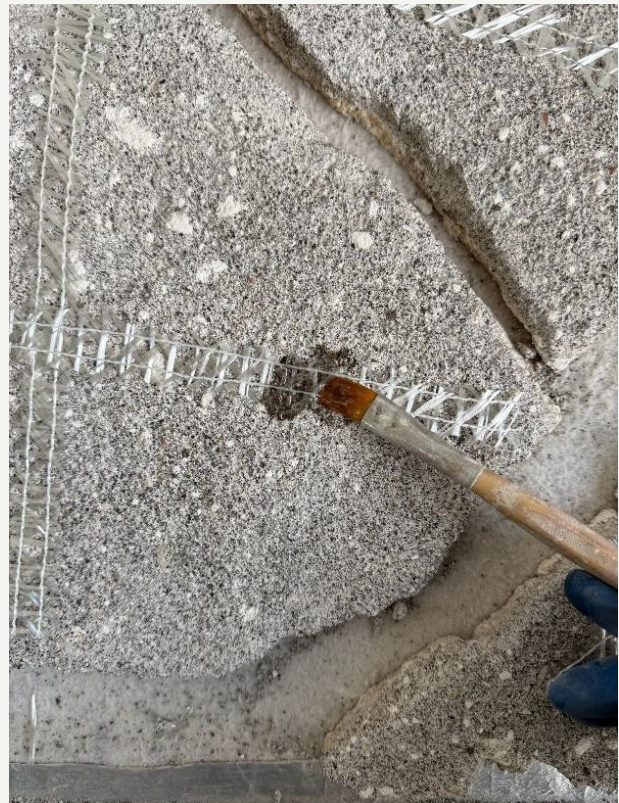
*fig. 10*

FIG 10 applicazione di rete quadriassiale per rinforzo localizzato

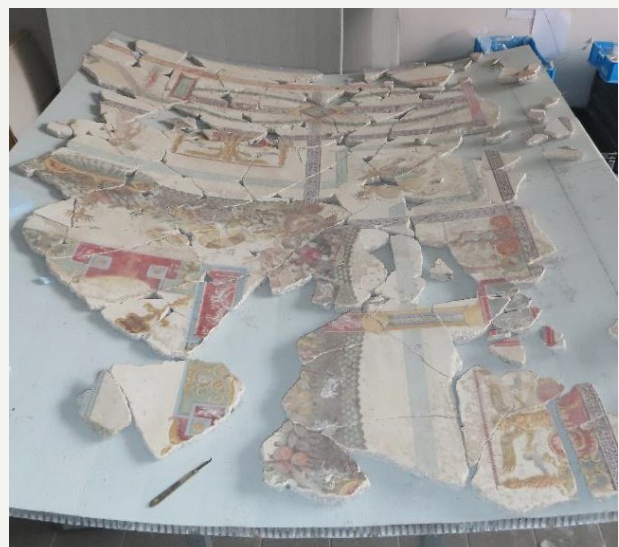
*fig. 11*

I frammenti consolidati sono stati preliminarmente adagiati a secco sul nuovo supporto (*fig. 11*), in modo di definirne l'ingombro e il definitivo posizionamento. Il pannello caratterizzato dalla maggiore concentrazione di elementi, quello in basso a destra, è stato suddiviso in due sezioni, per ridurne il peso complessivo e facilitarne le future operazioni di movimentazione e allestimento. Alcune frammenti, il cui posizionamento avrebbe interessato le aree di giunzione tra i diversi pannelli, sono

FIG 11 verifica della curvatura e della giusta posizione dei frammenti su pannello

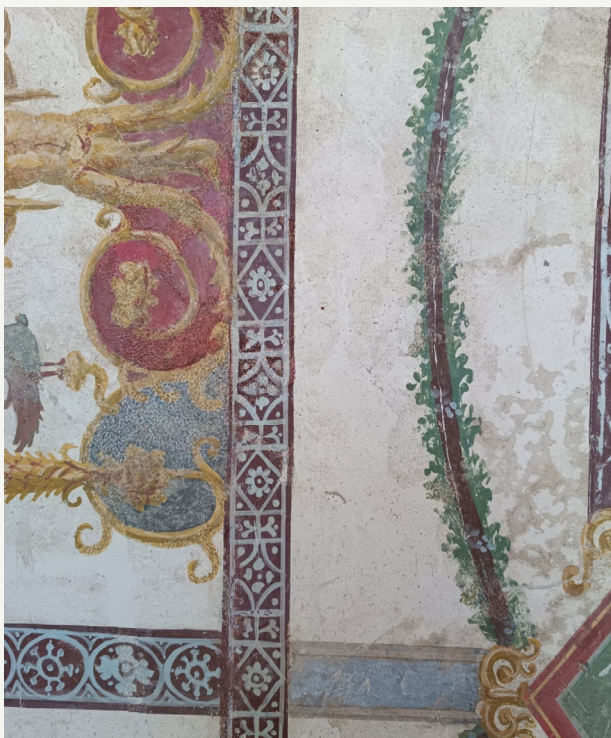
fig. 12

La reintegrazione pittorica è stata eseguita ad acquerello mediante tecnica del puntinato (fig. 12), nel rispetto dei principi di riconoscibilità e reversibilità dell'intervento. Particolare attenzione è stata riservata alle campiture eseguite con pigmento a base di cinabro, notoriamente soggetto a fenomeni di alterazione fotochimica e di annerimento in presenza di umidità e radiazione luminosa. Al fine di rallentare tali processi è stato applicato un sistema protettivo costituito da un doppio strato di resina acrilica e cera, con funzione di barriera nei confronti dei principali fattori di degrado ambientale (fig. 13).

FIG 12 reintegrazione pittorica riconoscibile

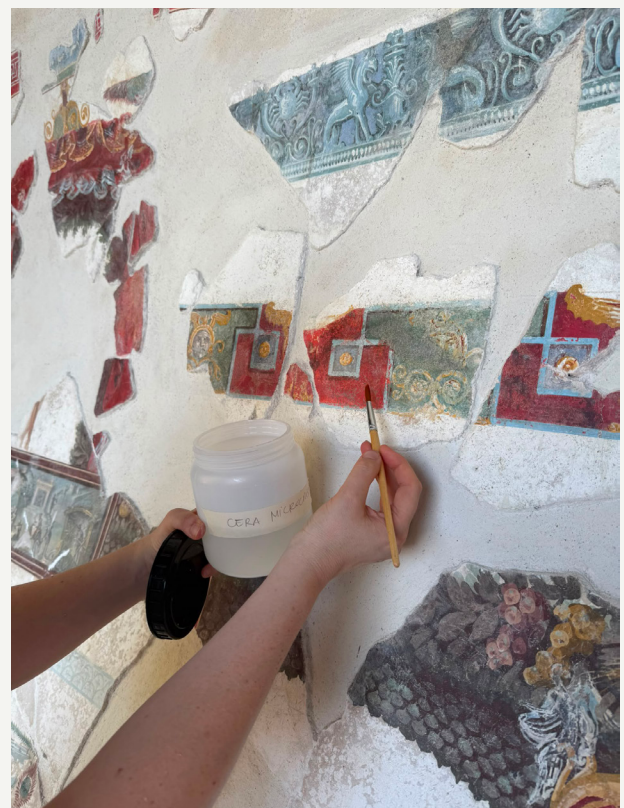
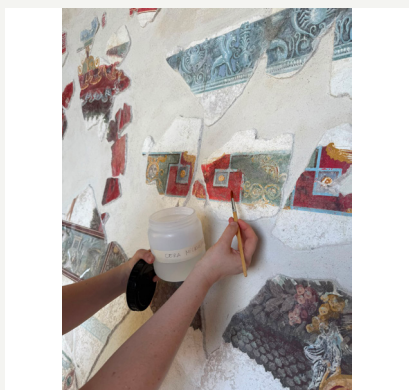
fig. 13

FIG 13 protezione superficiale delle campiture in cinabro

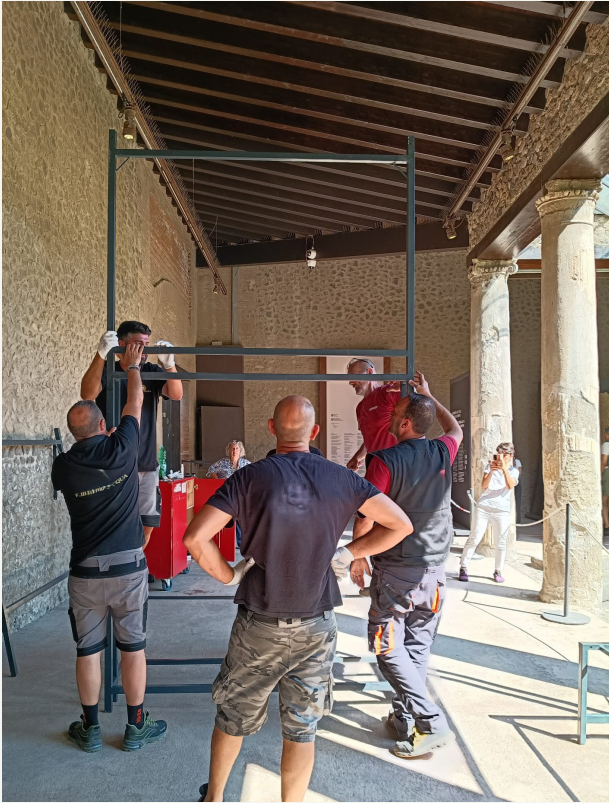
fig. 14

L'allestimento ha previsto il montaggio preliminare del telaio metallico portante, al quale i pannelli sono stati ancorati mediante un sistema di vincoli meccanici (figg.14-15).

FIG 14 montaggio della struttura di supporto in metallo

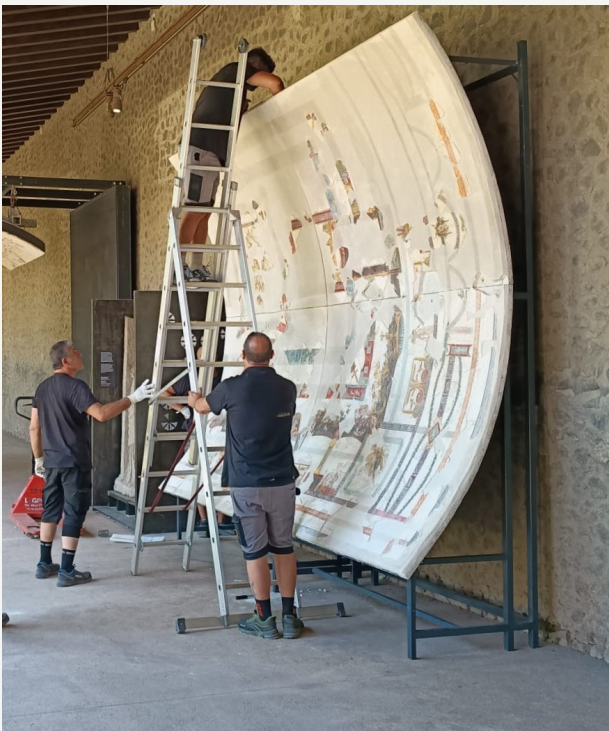
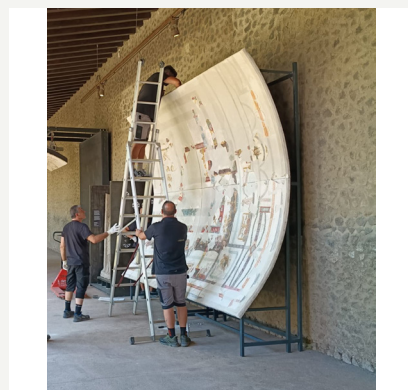
fig. 15

FIG 15 installazione dell'opera

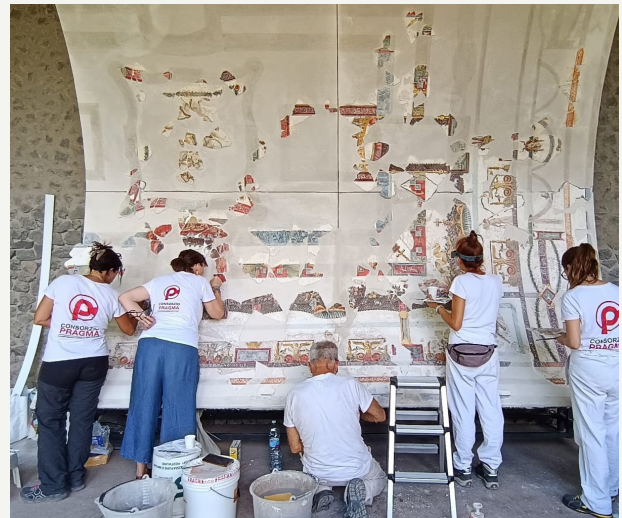
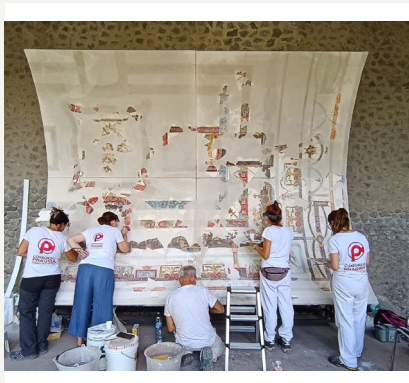
fig. 16

I moduli sono stati inizialmente installati in coppie e successivamente assemblati tra loro e vincolati alla parete di supporto. Completato il montaggio strutturale, si è proceduto alla stuccatura dei giunti tra i pannelli, con l'obiettivo di garantire la continuità visiva e restituire una percezione unitaria della superficie voltata (fig 16). L'intervento è stato concluso mediante la ricostruzione grafica delle principali linee di continuità dell'apparato decorativo, limitata alle sole connessioni documentabili, così da agevolare la lettura complessiva della composizione senza alterare la riconoscibilità delle integrazioni (fig 17).

FIG 16 stuccatura delle giunzioni tra pannelli e rifinitura

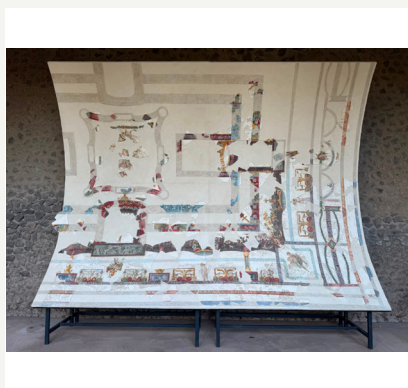
fig. 1

La composizione del soffitto, a fondo bianco, su base rettangolare (5 m N/S x 4,5 m E/W) e partizione a fasce con edicole, si sviluppa intorno ad un quadro centrale con soggetto mitologico (fig.1). Nei quattro angoli si trovavano le figure allegoriche delle stagioni, di cui si conserva solo la primavera, una figura femminile coronata da ghirlanda fiorita, abbigliata con corto chitone verde, *himation* giallo e calzari da caccia; nella mano destra tiene un mazzo di fiori mentre a sinistra imbraccia una cerva. Alle stagioni si associavano coppie divine, come quella di Eros e Psiche in questo caso associati alla primavera.

FIG 1 porzione di soffitto ricostruita e ricollocata

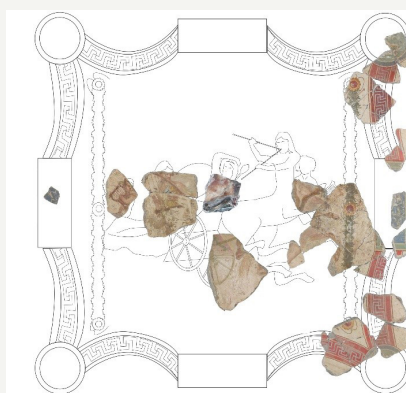
fig. 5

della composizione in esame (figg. 4-5). La pittura del soffitto è ascrivibile agli stilemi tipici della cosiddetta bottega dei Vetti ed è inserita tra gli schemi del tipo 3 della classificazione dei soffitti di IV stile della Barbet, “a fasce e bordure concentriche predominanti” (Barbet 2025); questo sistema è utilizzato sia per i soffitti piani che per quelli a volta ribassata e rappresenta lo schema di maggior successo, dunque uno dei più comuni.

FIG 5 analogia tra la raffigurazione del cameo francese e quella dell'affresco oggetto di intervento

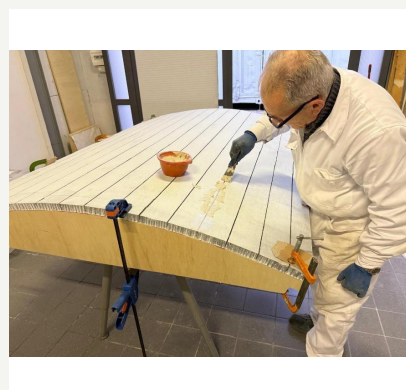
fig. 8

Tale definizione ha costituito il presupposto per la progettazione del sistema di supporto destinato al montaggio definitivo dell'affresco. Sulla base della curvatura rilevata sono stati progettati quattro pannelli curvi, delle dimensioni approssimative di  $1,50 \times 2,00$  m, ciascuno realizzato mediante l'utilizzo di centine. Su queste è stato modellato il supporto in *aerolam*, inciso con intaccature realizzate longitudinalmente ad una distanza di ca 10 cm l'una dall'altra. La possibilità di gestire l'apertura delle incisioni ha consentito di curvare il pannello seguendo la centina fino all'ampiezza desiderata, mentre le fessure risultanti da questa operazione sono state stuccate per stabilizzare permanentemente la nuova geometria del supporto (Fig. 8). Infine il pannello è stato sottoposto a laminazione strutturale mediante fibra di vetro e resina epossidica, al fine di aumentarne la resistenza meccanica.

FIG 8 pannelli in aerolam e lavorazione su centine
