e-Journal
degli
Scavi di Pompei

La manutenzione come cura: un modello innovativo e digitale per il monitoraggio del sito archeologico di Pompei.

Gabriel Zuchtriegel¹, Vincenzo Calvanese¹, Luigi Petti², Arianna Spinosa¹, Alessandra Zambrano¹

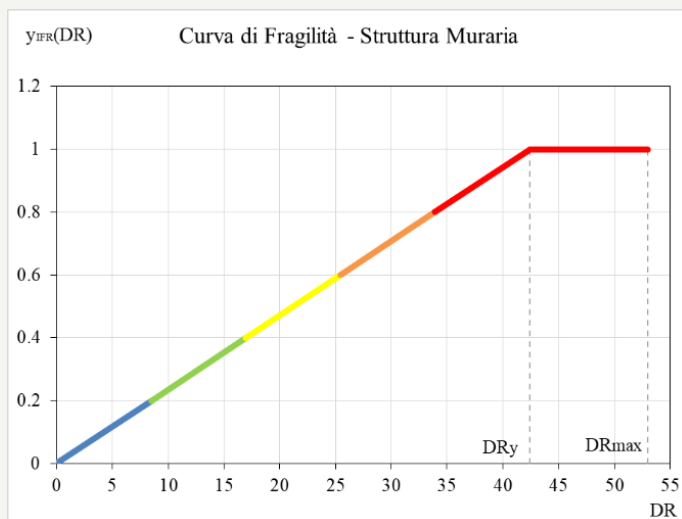
PM_SM		
IFR	Soglia DR	y
ALTO	53,00	1,0
MEDIO-ALTO	33,92	0,8
MEDIO	25,44	0,6
MEDIO-BASSO	16,96	0,4
BASSO	8,48	0,2

Figura 7. Curva di fragilità e soglie dell'Indice di Fragilità Relativa (IFR) nel caso della Struttura Muraria del Paramento Murario

Nel caso degli elementi "Struttura Muraria" del Paramento Murario, sono state individuate 17 tipologie di degradi, ovvero danni potenziali, che nel caso siano tutti contemporaneamente presenti con la massima intensità ed estensione, condurrebbero ad un valore del parametro DR_{max} pari a 53. Pertanto, tenuto conto delle assunzioni riportate, è possibile definire le classi per gli Indici di Fragilità Relativa come descritto in figura.

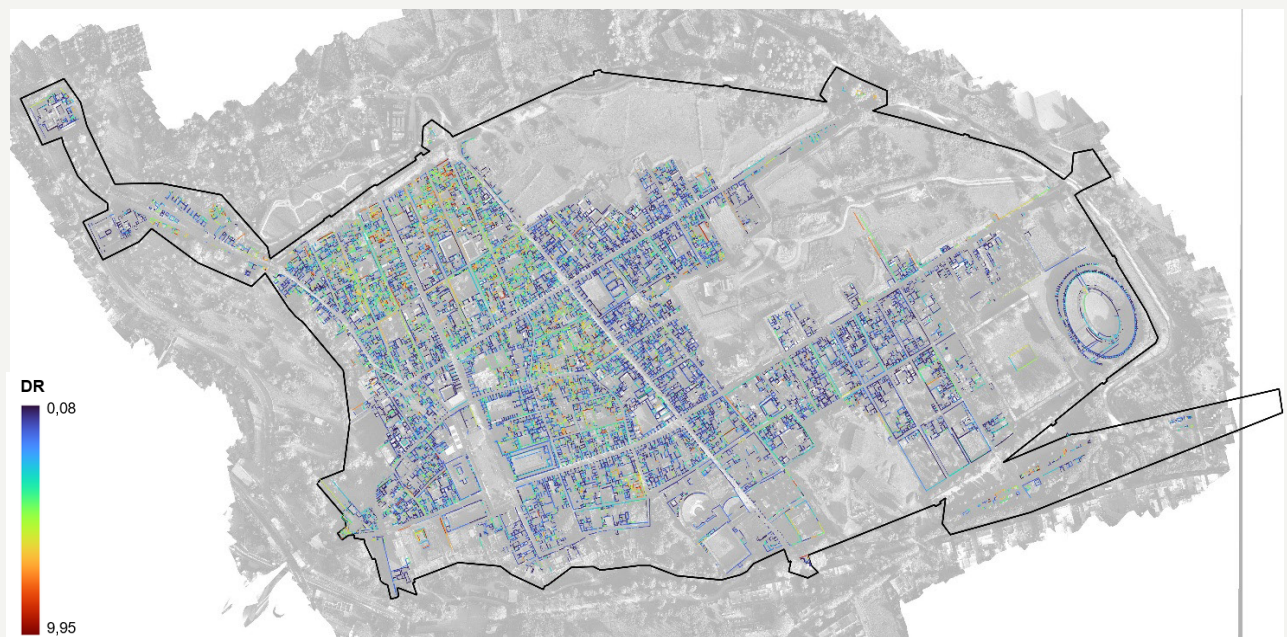
Figura 9. Rappresentazione della Difettosità Relativa (DR) nel caso di Struttura Muraria di un Paramento Murario

Le Figure di seguito riportano rispettivamente un esempio di rappresentazione dell'Indice di Attenzione (IA), della Difettosità Relativa (DR) e dell'Indice di Fragilità Relativa, nel caso di una Struttura Muraria di un Paramento Murario.

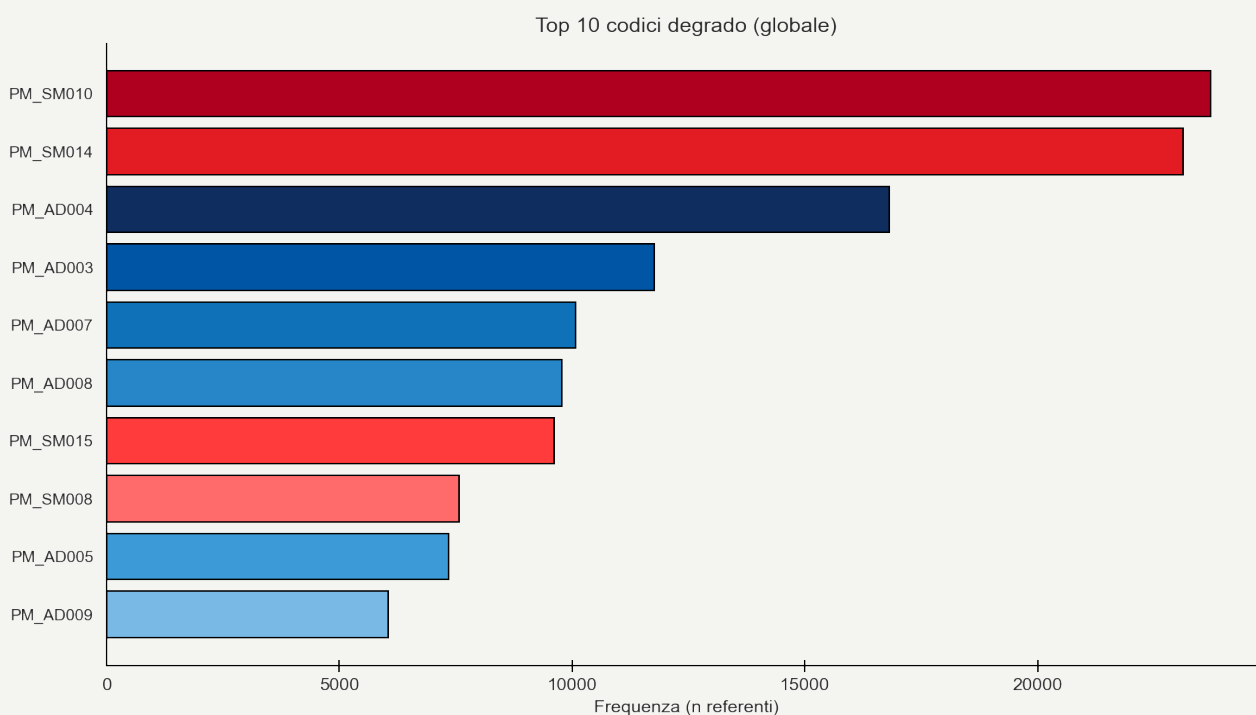
Figura 11. Tipologie di degrado maggiormente presenti a livello Parco per referenti topografici.

Nella lettura delle singole tipologie di degrado afferenti alla categoria Strutture Murarie (SM), si può evincere che, la tipologia di degrado più presente è il **PM_SM010 (Polverizzazione della malta)**, con 23.717 occorrenze e una copertura pari al 52,04% dei referenti, seguito dal degrado **PM_SM014 (Superficie danneggiata (efflorescenza/patina biologica))**, con 23.126 occorrenze e una copertura del 50,74%. Anche **PM_SM015 (Vegetazione su creste murarie)**, con 9.617 occorrenze (21,10%), si colloca stabilmente nel nucleo centrale del dataset, seguito da **PM_SM008 (Lacuna/alveolizzazione/porzione di muratura mancante)** con 7.582 occorrenze, pari al 16,64%.

Per quanto concerne gli apparati decorativi, la tipologia più presente è il **PM_AD004 (Distacco)** con 16.819 occorrenze (36,90%), seguito dal **PM_AD003 (Colonizzazione biologica)** con 11.759 occorrenze (25,80%), **PM_AD007 (Fessurazione)** con 10.081 occorrenze (22,12%) e **PM_AD008 (Salvabordo superiore assente/degradato)** con 9.789 occorrenze (21,48%).

Tale analisi mette in evidenza il fatto che una parte molto consistente del contenuto conoscitivo del monitoraggio è sostenuta da pochi codici (tipologie di degrado), diffuse e che consentono già da sola una importante capacità descrittiva dello stato complessivo del patrimonio. In figura sono sintetizzati le tipologie di degrado più presenti a livello Parco, per referenti topografici.

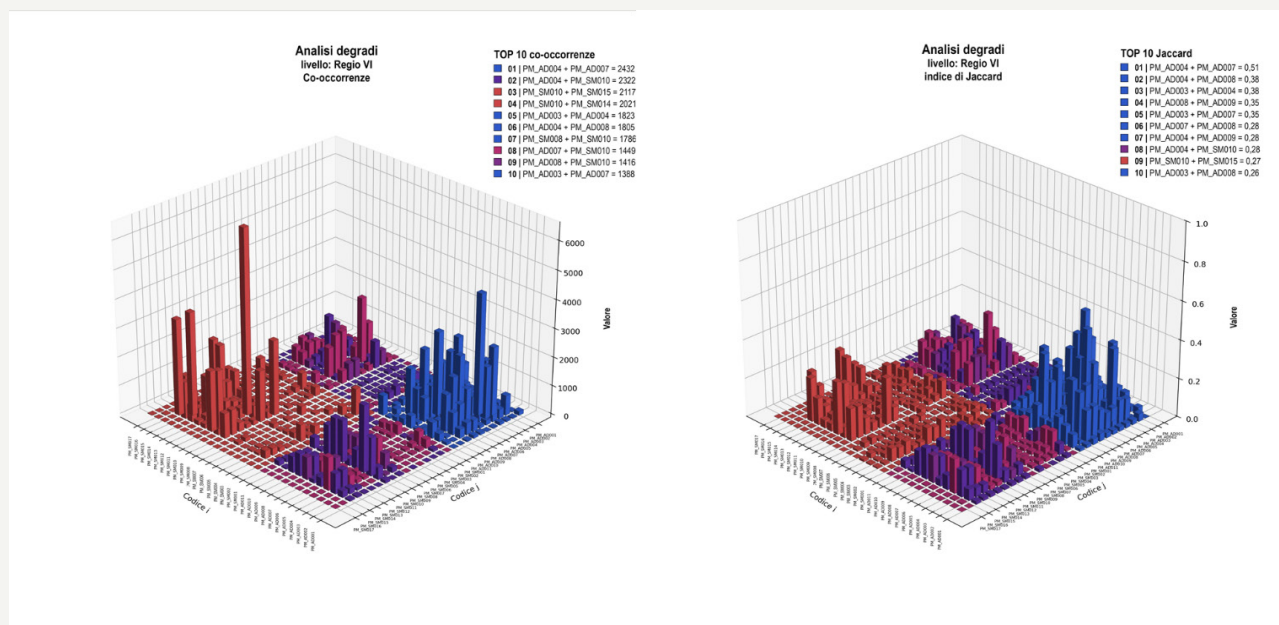
Figura 13. Vista grafica dei difetti più presenti (in alto) e grafici 3D delle co-occorrenze (in basso), per referente topografico ed in funzione dell'indice di Jaccard, nel caso della Regio VI

Le stesse elaborazioni sono state replicate alla scala delle singole Regio, consentendo di verificare la stabilità dei fenomeni di degrado osservati a livello di Parco. In tal modo è possibile distinguere i pattern di degrado diffusi in tutto il Parco dalle configurazioni legate a condizioni territoriali specifiche. La lettura territoriale mostra come la struttura generale delle relazioni tra degradi rimanga sostanzialmente coerente nelle principali Regio, confermando che i processi individuati non sono episodici ma rappresentano dinamiche conservative ricorrenti. Per esempio, in figura si riporta una vista grafica dei difetti più presenti e la vista tridimensionale delle co-occorrenze, per referente topografico ed in funzione dell'indice di Jaccard, nel caso della Regio VI.

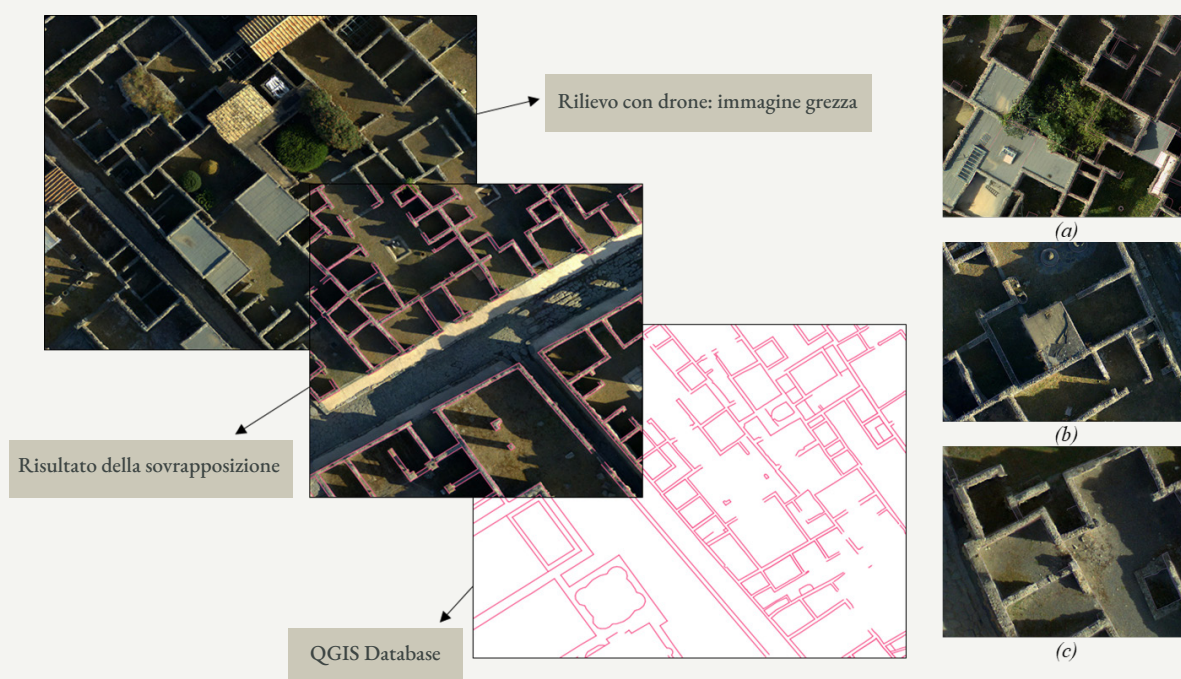
Figura 14. Sovrapposizione ortofoto georeferenziate con mappatura dell'alzato archeologico da database QGIS (a sinistra). Esempio di possibili criticità (a destra): presenza di vegetazione (a), guaine danneggiate (b), elementi in caduta (c).

Attraverso tale procedura, ad oggi è stato possibile analizzare cinque tipologie di criticità: accumulo d'acqua (WA), guaine danneggiate (DS), presenza di vegetazione (PV), elementi in crollo (FE) ed elementi sconnessi (DE).

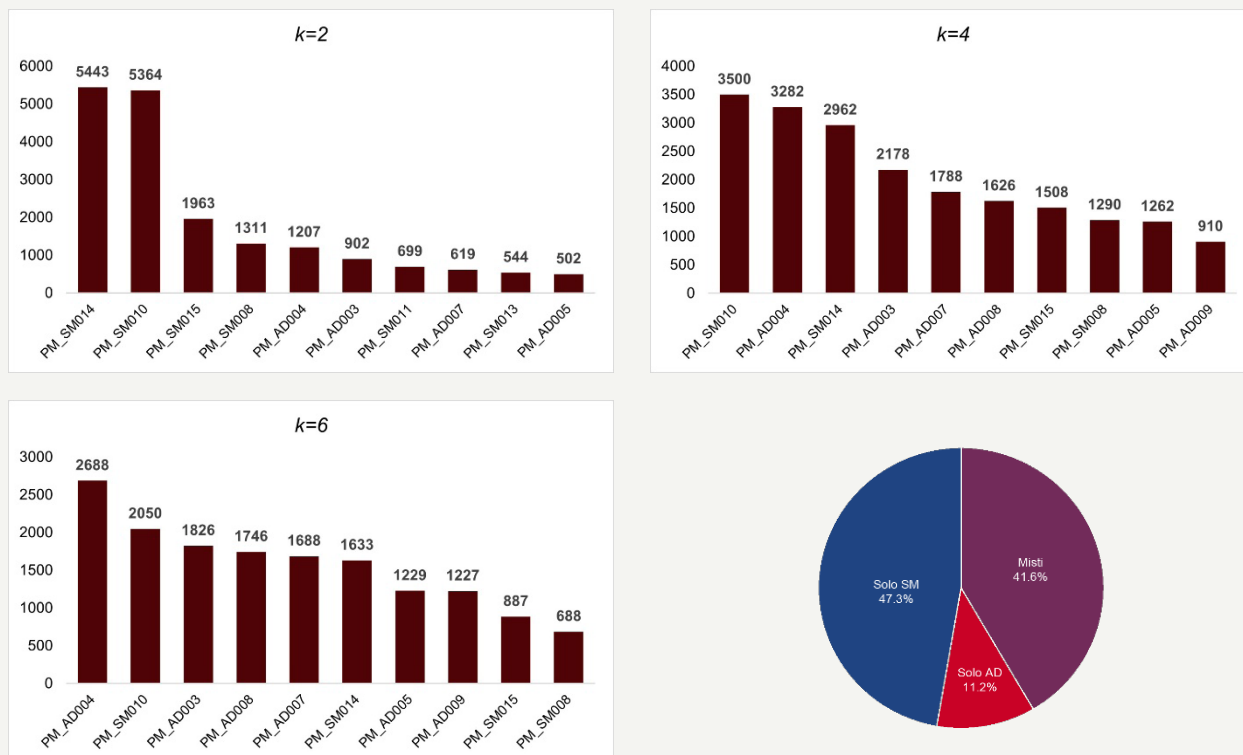
Figura 17. Composizione classi di complessità livello Parco

Nella seguente figura si riporta, a titolo esemplificativo, la distribuzione dei degradi per l'intero parco archeologico per le classi di complessità 2, 4 e 6, unitamente a un grafico che illustra le percentuali dei casi in cui i degradi interessano esclusivamente le strutture murarie, esclusivamente gli apparati decorativi oppure entrambe le categorie.

L'analisi dei risultati evidenzia che, in generale, i paramenti murari sono interessati da fenomeni di degrado delle superfici murarie diffusi, ma tra loro relativamente indipendenti; al contrario, gli apparati decorativi presentano configurazioni di degrado più articolate, in cui più fenomeni coesistono sullo stesso elemento. Inoltre, si evidenzia la presenza di fenomeni dominanti che si combinano tra loro secondo configurazioni ricorrenti. In particolare, le superfici con pochi degradi sono prevalentemente caratterizzate da fenomeni associati alle superfici murarie, mentre le configurazioni più complesse sono progressivamente dominate dai degradi degli apparati decorativi, che rappresentano i principali fattore di complessità ai fini della conservazione del sito.
