**MANUTENZIONE ORDINARIA E STRAORDINARIA
DELLE COPERTURE, DELLE STRUTTURE MURARIE
E DEGLI APPARATI DECORATIVI DI
“VILLA REGINA” PRESSO GLI SCAVI DI BOSCOREALE**

PROGETTO ESECUTIVO

Schede di Restauro delle Superfici di Pregio

Elaborato: C.3.1

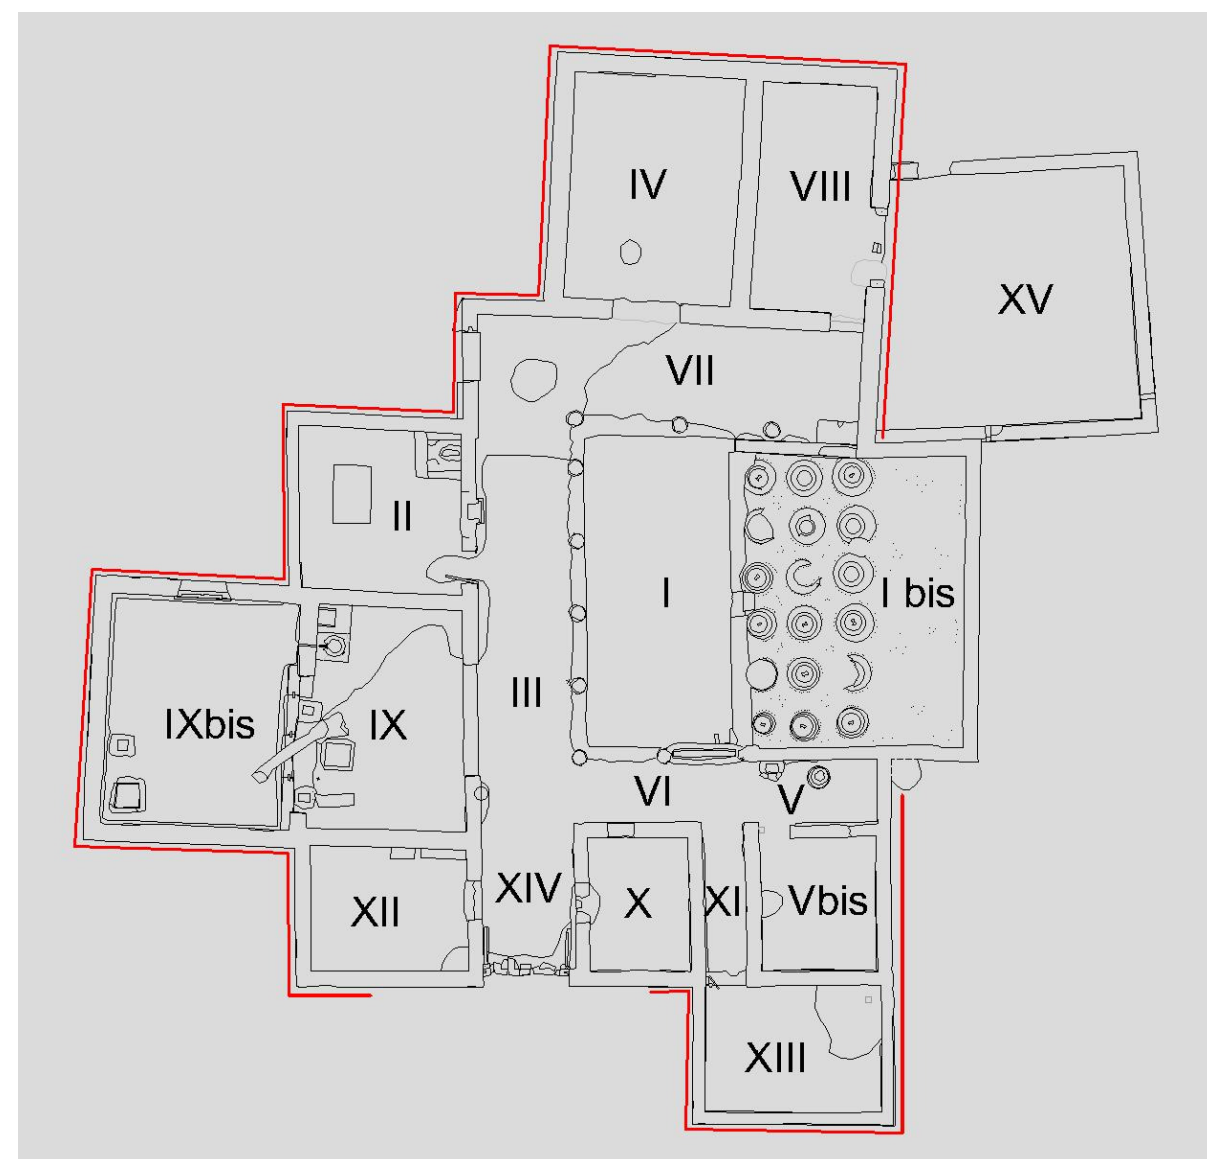
Localizzazione:

- Discontinua presenza di patine biancastre (efflorescenze saline).
- Presenza di macchie di umidità nelle parti inferiori delle pareti: l'umidità di risalita capillare dal terreno e l'esposizione diretta agli agenti atmosferici esterni alimentano i fenomeni di deterioramento ad esse correlati.

- Sporadici fenomeni di mancanza di coesione superficiale e degli strati preparatori, con perdita di materiale costitutivo originale.
- Perdita di adesione degli strati preparatori dal supporto murario: si osserva spesso la linea di stacco lungo i bordi protetti dai "lacertini".

- Cavillature, crepe, fessure e soluzioni di continuità.
- Lacune.
- Presenza di numerose integrazioni a malta sottolivello in corrispondenza delle zone lacunose più ampie, eseguite in precedenti interventi di restauro; laddove le lacune sono di entità dimensionale minore, le stuccature sono talora a livello. L'aspetto di alcune integrazioni suggerisce l'utilizzo di malta cementizia.

- Rimozione meccanica dei nidi d'insetti.
- Risarcimento dei difetti di coesione della pellicola pittorica e degli strati preparatori con applicazione di consolidante inorganico percolato a siringa (silicato di etile tipo Wacker OH 100 e/o dispersione acquosa colloidale di silice, nano silice tipo Nano Estel).

- Risarcimento dei difetti di adesione tramite infiltrazioni a siringa di malta di calce idraulica naturale micronizzata (malta "Torraca" o premiscelato Mapei F 21).

- Estrazione dei sali solubili, dove presenti, tramite impacchi di sepiolite ed acqua demineralizzata.
- Stuccatura dei difetti di superficie utilizzando una malta di calce aerea (grassello) di idonea cromia e granulometria.

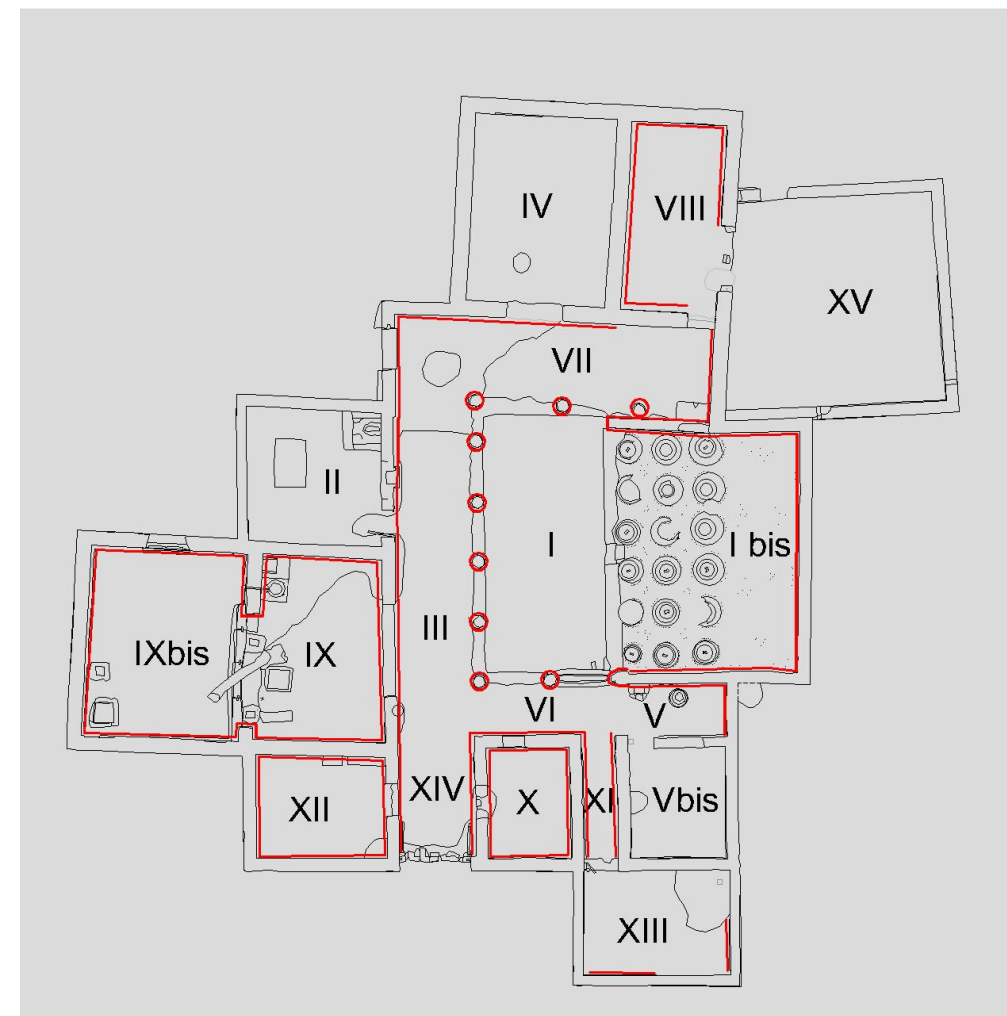
Localizzazione:

- Presenza di macchie di umidità nelle parti inferiori delle pareti.
- Sporadici fenomeni di mancanza di coesione superficiale e degli strati preparatori, con perdita di materiale costitutivo originale.

- Perdita di adesione degli strati preparatori dal supporto murario: si osserva spesso la linea di stacco lungo i bordi protetti dai "lacetini".
- Cavillature, crepe e soluzioni di continuità.

- Risarcimento dei difetti di coesione della pellicola pittorica e degli strati preparatori con applicazione di consolidante inorganico percolato a siringa (silicato di etile tipo Wacker OH 100 e/o dispersione acquosa colloidale di silice, nanosilice tipo Nano Estel).

- Risarcimento dei difetti di adesione tramite infiltrazioni a siringa di malta di calce idraulica naturale micronizzata (malta "Torraca" o premiscelato Mapei F 21).

- Reintegrazione pittorica con colori ad acquerello Winsor e Newton, a velatura delle mancanze di patina.

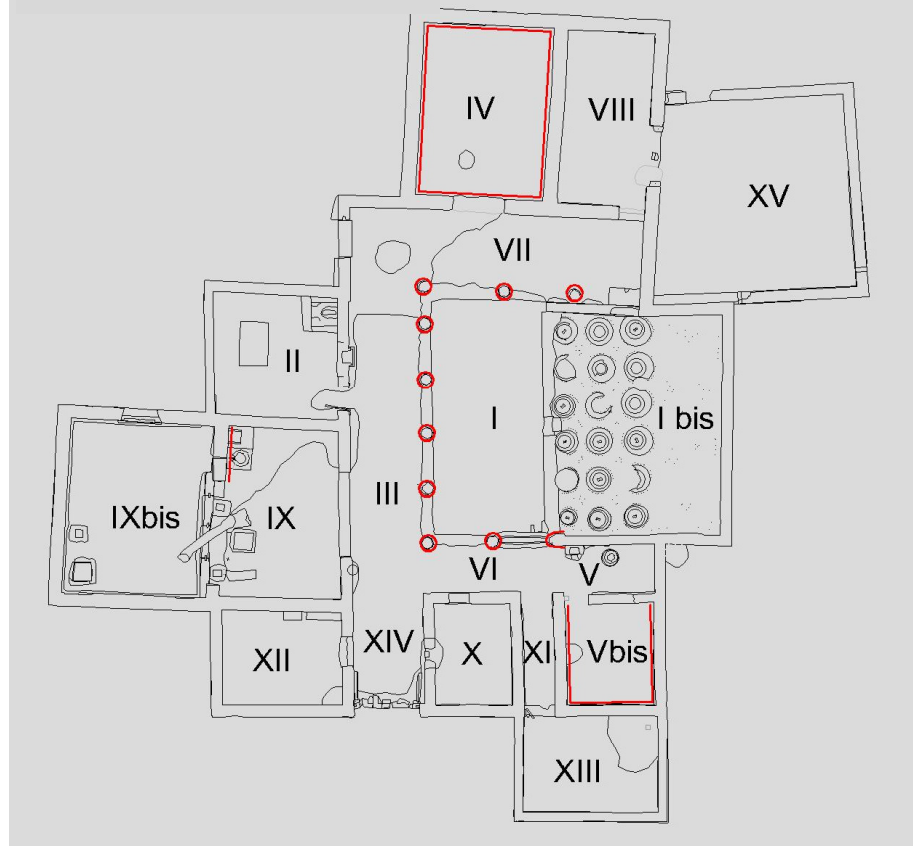
Localizzazione:

- Presenza saltuaria di efflorescenze saline e conseguente esfoliazione della pellicola pittorica.
- Perdita di adesione degli strati preparatori dal supporto murario.

- Reintegrazione pittorica con colori ad acquerello Winsor e Newton ad abbassamento di tono delle lacune e cadute di pellicola pittorica.
