# Soprintendenza Speciale per i Beni Archeologici di Pompei, Ercolano e Stabia

**MANUTENZIONE ORDINARIA E STRAORDINARIA  
DELLE COPERTURE, DELLE STRUTTURE MURARIE  
E DEGLI APPARATI DECORATIVI DI  
“VILLA REGINA” PRESSO GLI SCAVI DI BOSCOREALE**

**Relazione sulla Conservazione delle Superfici di  
Pregio**

## ELABORATO RS - RELAZIONE SULLA CONSERVAZIONE DELLE SUPERFICI E DEGLI ELEMENTI DI PREGIO

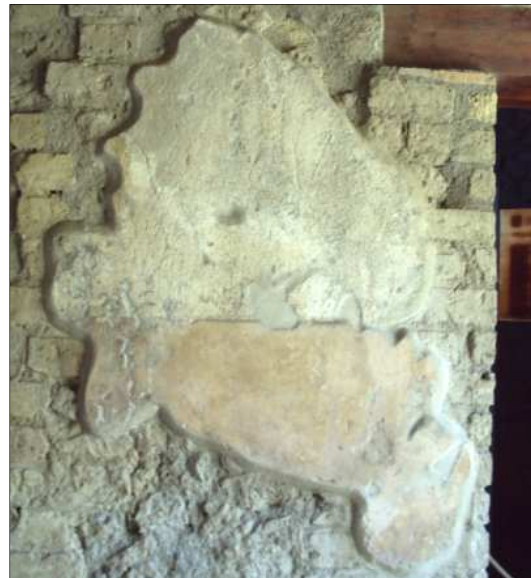
*Fig. 4: Intonaco interno dell'Ingresso, con fascia superiore bianca al grezzo e fascia inferiore giallo ocre con finitura liscia.*

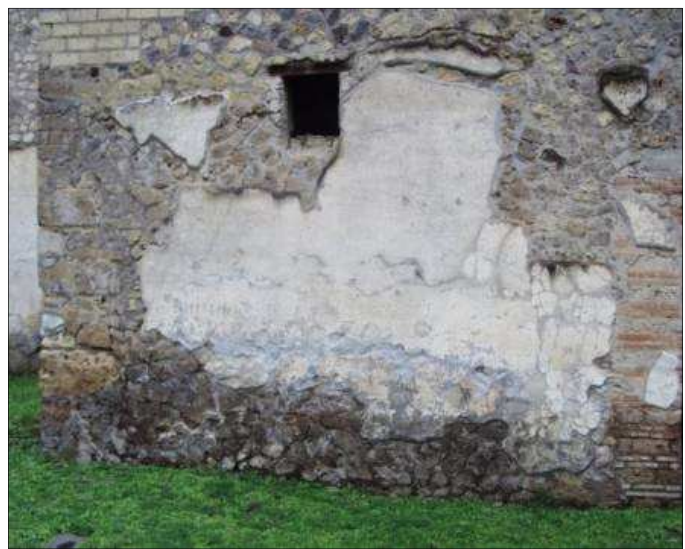
Fig. 11: Intonaco monocromo esterno, prospetto Sud.

Come per gli intonaci interni, tutti i rivestimenti esterni delle pareti sono caratterizzati da un fortissimo ingrigimento delle superfici causato da depositi di particolato atmosferico e polveri incoerenti, oltre che dalla diffusissima presenza di biodeteriogeni (microflora e/o batteri).

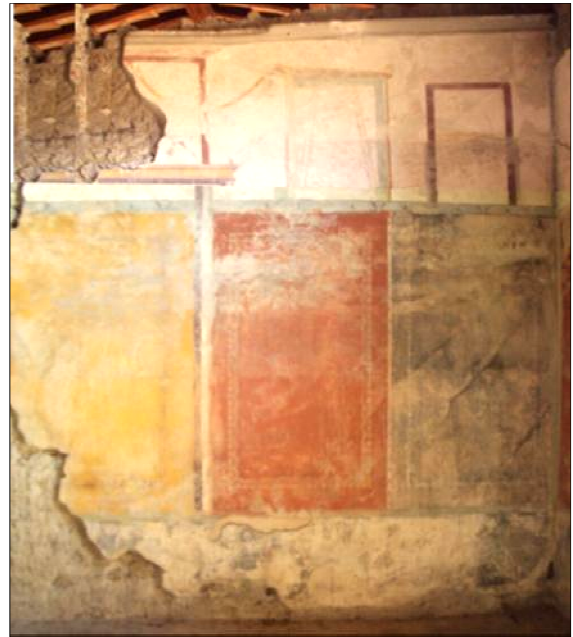
Fig. 23: Triclinio, affreschi della parete est.

La presenza di macchie di umidità nelle porzioni inferiori delle pareti del Triclinio (generalmente coincidente con la quota della I giornata di esecuzione) rivela consistenti fenomeni di risalita capillare, nonostante l'intervento di taglio delle murature con inserzione di lamine di piombo avvenuto durante un precedente intervento conservativo: l'apporto d'acqua al piede delle murature permane sia a causa dell'accumulo di terriccio umido all'esterno della muratura, ben sopra la quota di taglio, sia a causa di infiltrazioni dal tetto, con l'acqua piovana che si raccoglie in pozze localizzate sui bordi pavimentali.

Nelle aree interessate dall'umidità di risalita si rileva una cospicua perdita della policromia originale, sporadici fenomeni di mancanza di coesione della pellicola pittorica e degli strati preparatori con conseguente sollevamento e caduta della stessa e disgregazione dell'intonachino, presenza di efflorescenze saline con conseguente esfoliazione della pellicola pittorica.

Sulle superfici pittoriche, molto deteriorate a causa dell'azione combinata di sali solubili e fissativi sintetici nella parte bassa delle murature, verranno effettuati interventi di rimozione dei fissativi e delle concrezioni calcaree, disinfezione dalle colonie di microorganismi, ristabilimento della coesione e dell'adesione della pellicola pittorica, revisione delle stuccature con integrazione di quelle mancanti o rimosse perché inidonee, e verranno eseguiti interventi di presentazione estetica e riequilibrio cromatico.

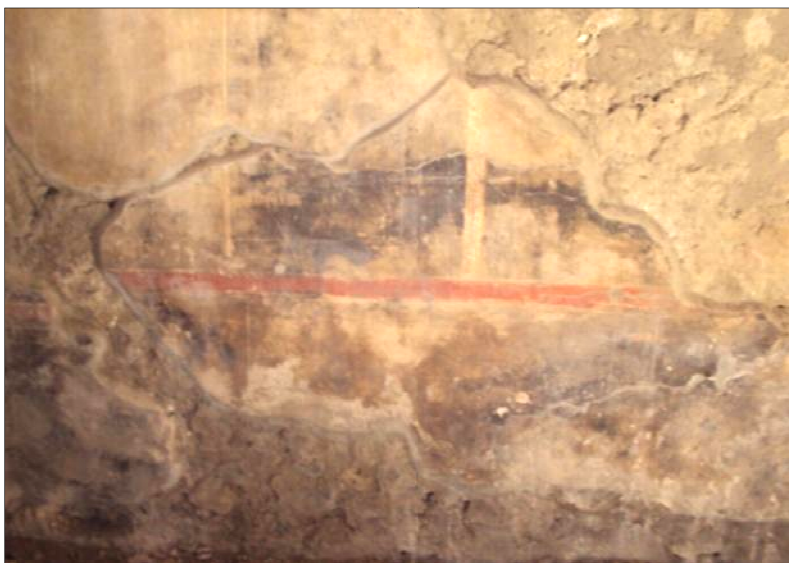
Fig. 24: Cubicolo Vbis, lacerti di affresco sulla parete est

Lo stato di conservazione è in generale piuttosto compromesso: tutta la superficie pittorica è interessata da un forte ingrigimento delle superfici imputabile a depositi di particellato atmosferico e polveri incoerenti, e alla presenza di biodeteriogeni (microflora e/o batteri).

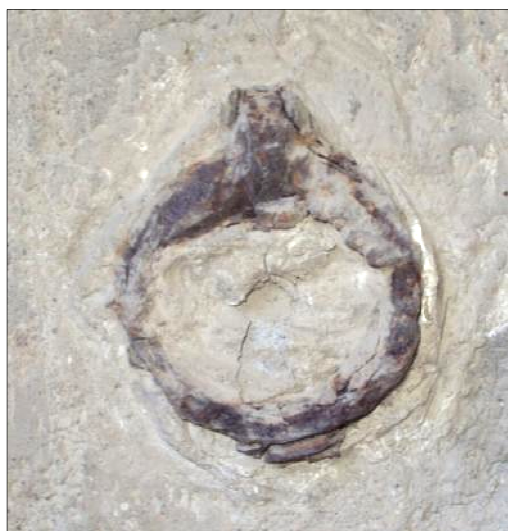
Fig. 39: Calcatorium, anello del battente della finestra.

Lo stato di conservazione generale non è buono, a causa della profonda alterazione della matrice metallica dovuta a intensi fenomeni di corrosione, con conseguente aumento della porosità, accrescimento del volume e della superficie esposta, fenomeni di delaminazione, scagliatura e sfaldamento del metallo.

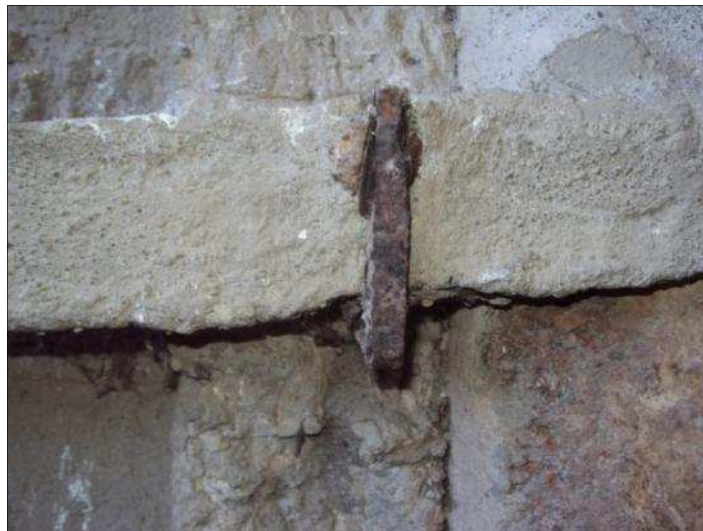
Fig. 40: Calcatorium, gancio per la sbarra di bloccaggio della finestra.

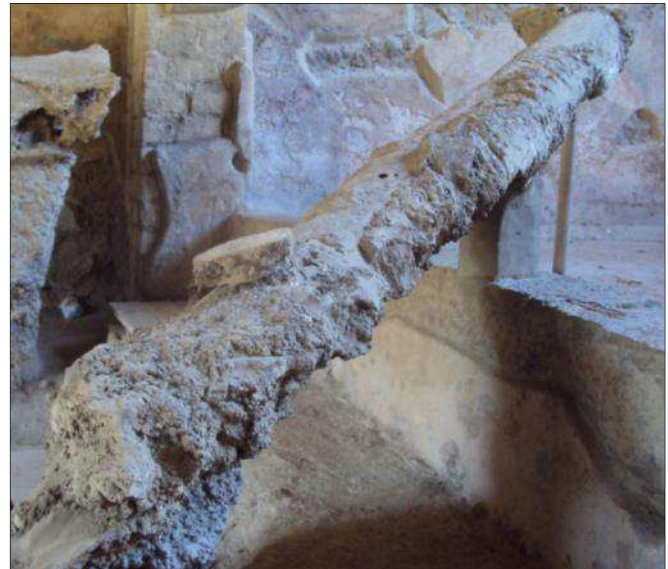
Fig. 42: Torcularium: calco della trave di colmo della copertura, crollata durante l'eruzione del 79 d.C.

Lo stato di conservazione dei calchi in gesso degli elementi lignei rinvenuti appare preoccupante: oltre ai consueti, copiosi depositi di particolato atmosferico, terriccio di sedimentazione e guano, si riscontrano fenomeni di disgregazione superficiale, "bolle" di getto, con conseguenti cavità e vuoti interni, lo schiacciamento e frammentazione di alcune delle quali ha già portato localmente alla perdita della forma originale.

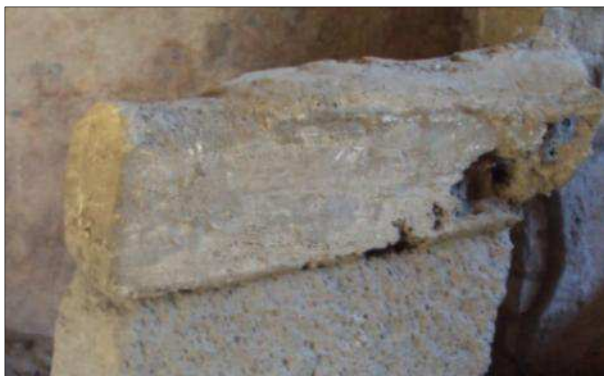
Fig. 43: Torcularium, porzione del prelum (pressa) del torchio.

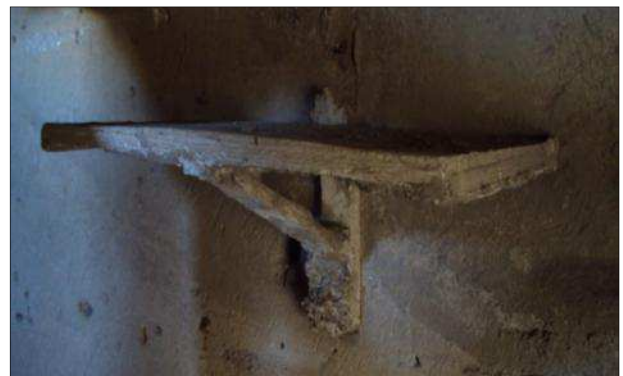
Fig. 44: Deposito: calco di una mensola in legno.

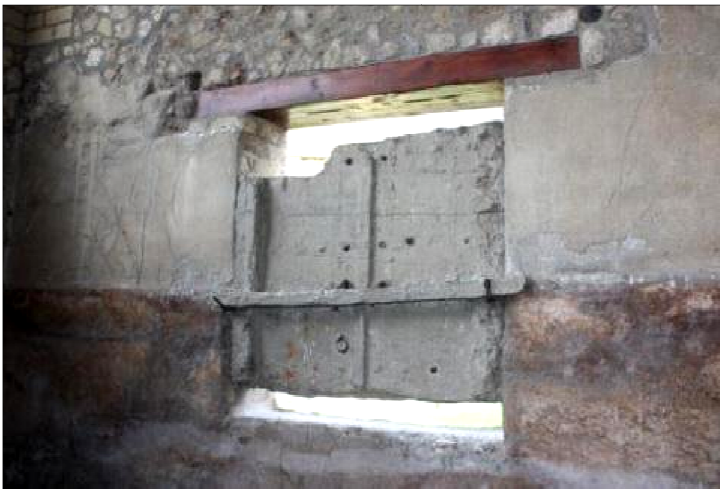
Fig. 45: Calcatorium, calco in cemento dei battenti della finestra. Fig. 46: Ingresso, calco in cemento di un battente del portone.

I calchi in conglomerato cementizio degli elementi lignei posti all'interno della Villa, anche se in aree comunque esposte agli elementi atmosferici (portone a due battenti dell'Ingresso, finestra del *Calcatorium*) appaiono in discrete condizioni conservative; i calchi degli alberi del vigneto presentano invece estese colonie di biodeteriogeni vegetali (soprattutto alghe e licheni), mentre in tutti si può constatare una limitata disgregazione ed erosione del conglomerato cementizio, oltre alla presenza di cavillature e soluzioni di continuità longitudinali e radiali, presumibilmente correlate all'esistenza di armature interne di ferro in stato di ossidazione.
