Scavi di Pompei

08/03/2024

# Le Terme femminili del Foro: il restauro come rilettura dell'antico

**PROGETTO**  
**“TERME DEL FORO FEMMINILI E PRAEFURNIUM**  
**PROGETTAZIONE DEI LAVORI DI CONSOLIDAMENTO E RESTAURO”**

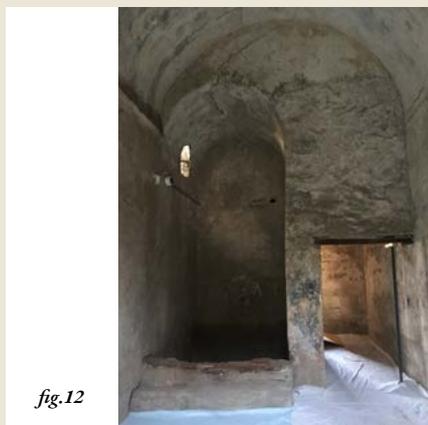
fig.12

*Fig. 12. Ambienti H e I prima degli interventi; i depositi incoerenti e coerenti impedivano la lettura delle superfici ad esclusione del pilastro posto sulla parete nord.*

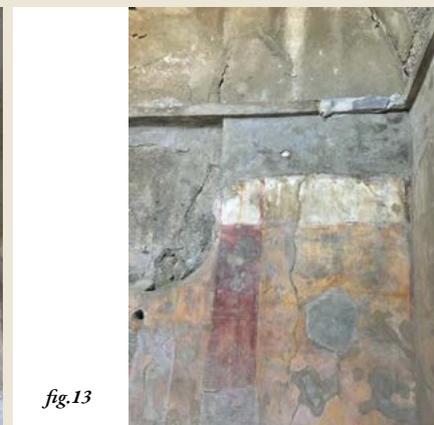
fig.13

*Fig. 13. Ambiente G, dettaglio della parete est e stato di conservazione delle pitture prima degli interventi conservativi; si rilevano i forti depositi sulle superfici, macchie, concrezioni, estese stuccature in cemento, lacune e lesioni*

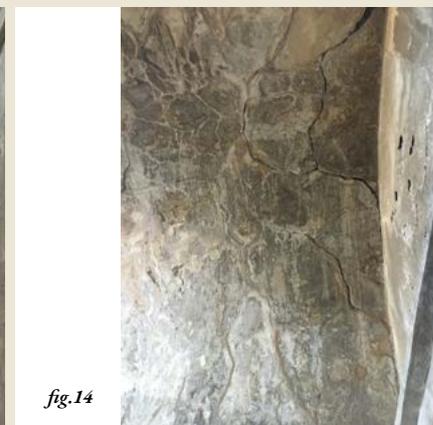
fig.14

Le volte di tutti gli ambienti erano solcate da profonde fessurazioni ed erano evidenti le spesse concrezioni calcaree dovute alle copiose infiltrazioni che per lungo tempo hanno interessato l'edificio (fig. 14). Vi era ulteriore ingresso di acque meteoriche dalle aperture negli ambienti che insieme ai fenomeni di condensa, risalita e di traspirazione avevano provocato la formazione di spesse concrezioni sulle superfici. Per gli intonaci dell'ambiente F invece questa condizione, combinata alle intense efflorescenze saline e ad attacchi biologici, hanno determinato forti fenomeni di decoesione delle malte ormai ridotte a lacerti. Estese macchie di colore nerastro e bruno, si leggevano chiaramente sulle volte di H e G e sulle pareti dell'ambiente G. Il preoccupante quadro fessurativo delle volte si accompagnava a consistenti distacchi degli intonaci, estesi anche alle pareti. Le lacune, presenti su tutti i livelli, erano diffuse sia sugli apparati decorativi delle volte che delle pareti.

*Fig.14. Ambiente G, dettaglio della volta; si apprezza il quadro fessurativo, le spesse concrezioni di calcare e le "macchie" di colore bruno/nero sulle superfici, infine si riscontra la presenza di stuccature in cemento di colore giallo.*

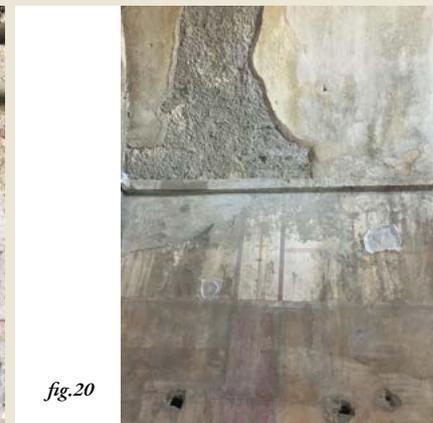
fig.20

*Fig. 20 Ambiente G, parete sud, prima degli interventi.*
