PROGETTO COPERTURE

**MANUTENZIONE ORDINARIA E STRAORDINARIA
DELLE COPERTURE, DELLE STRUTTURE MURARIE
E DEGLI APPARATI DECORATIVI DI
“VILLA REGINA” PRESSO GLI SCAVI DI BOSCOREALE**

PROGETTO ESECUTIVO

Elaborato: C.1

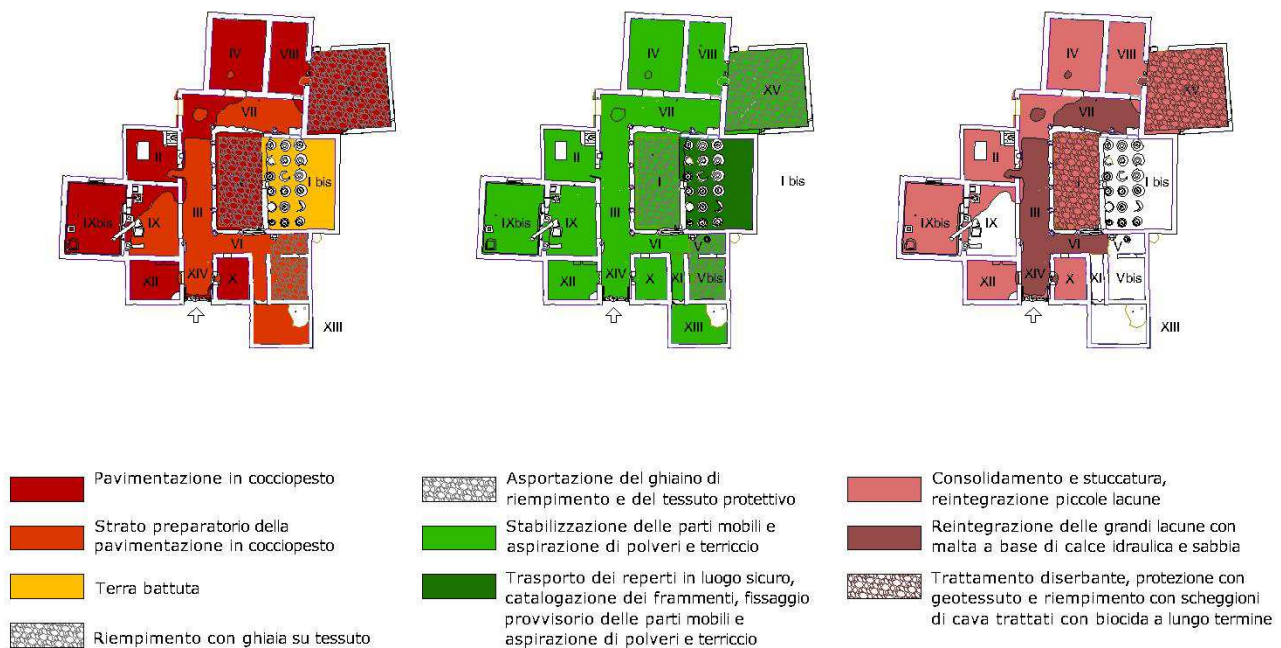
Fig.02 – Schema interventi sulle pavimentazioni; da sinistra verso destra: consistenze, interventi preliminari, interventi di restauro
