**- PROGETTO DI FATTIBILITÀ TECNICO-ECONOMICA -**

"Concessione di lavori finalizzata alla valorizzazione e al miglioramento della fruizione dell'area archeologica di Stabia"**RESPONSABILE UNICO DEL PROCEDIMENTO**
Dott.ssa Silvia Martina Bertesago**DIRETTORE DELL' ESECUZIONE DEL CONTRATTO**
Dott. Antonino Russo

RELAZIONE STORICO-ARCHITETTONICA
CASALE SANTANIELLONUM. ELAB.
R_07

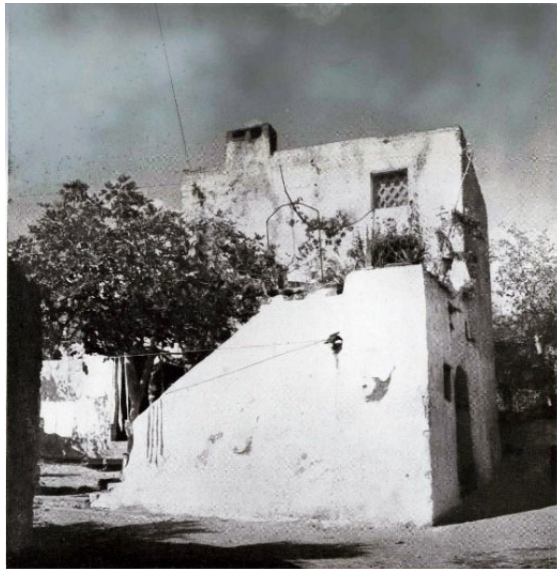
XXXII - CASA A TERRAZZO NELLA CAMPAGNA DI NAPOLI

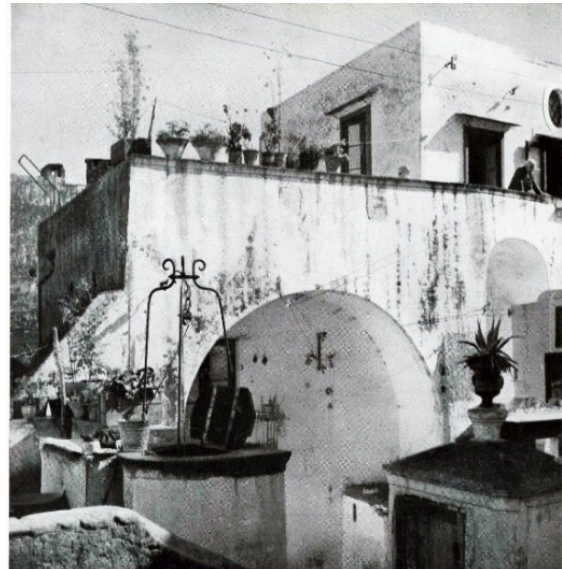
XXXIV - PARTICOLARI DI UNA CASA A TERRAZZO A BOSCOREALE

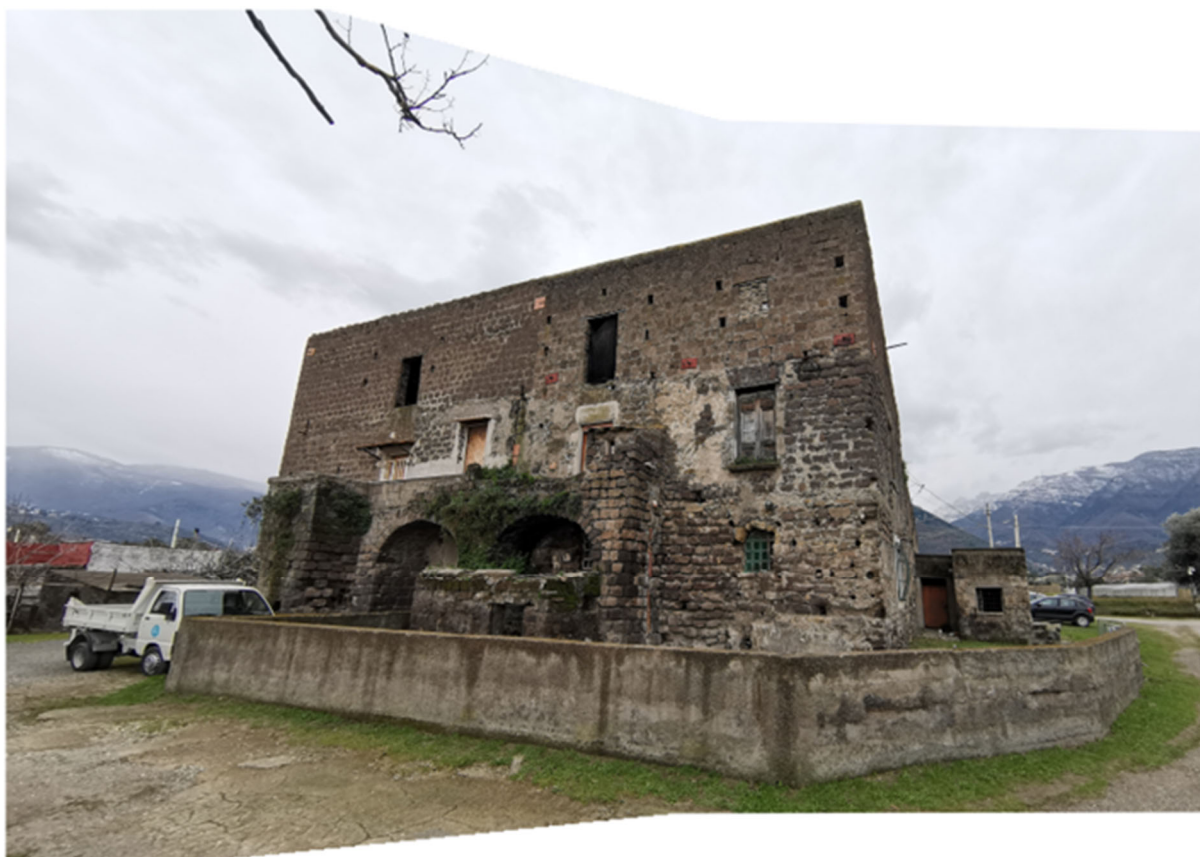
Vista Casale Santaniello – Stato dei luoghi

L'oggetto di intervento è un edificio in muratura di tufo, il cui stato di abbandono probabilmente si è protratto nel tempo, presentando una serie di interventi che ne hanno alterato in parte la conformazione originaria (tra queste si evidenziano superfetazioni volumetriche e occlusioni delle bucatore delle finestre).

I solai sono realizzati in putrelle di ferro e tavelloni il cui avanzato stato di degrado dell'acciaio è dovuto alla corrosione che in casi come quello dell'ambiente a piano terra, centrale ed esposto a sud, presenta estesi avvallamenti e relative fessurazioni della pavimentazione.

Le coperture sono costituite da elementi in legno che mostrano notevoli segni di degrado, quali lesioni, marcescenza e presenza di insetti xilofagi. Principalmente si evidenzia la mancanza di elementi che riducono o contrastano la spinta delle travi principali sulla muratura.

Seppur non siano evidenti importanti fenomeni fessurativi, la muratura portante presenta numerose lacune sia per la presenza di fori d'andito che per la riduzione puntuale della sua sezione; si registrano, inoltre, fenomeni di distacco di elementi lapidei a causa dell'erosione del tufo esposto da tempo agli eventi atmosferici senza alcuna protezione e/o manutenzione.

Da un'analisi del paramento murario, oggi quasi completamente a vista, emerge uno stato piuttosto usurato a causa degli estesi distacchi degli strati di finitura subiti dalle pareti e conseguenti fenomeni di dilavamento e alterazione cromatica, presenza di patina biologica nonché di vegetazione infestante.

Si riscontra sulle facciate la presenza di interventi di consolidamenti pregressi, quali catene in corrispondenza dei solai del piano superiore, nonché diverse sono le chiusure di vani finestre in facciata che hanno alterato la configurazione geometrica originaria.

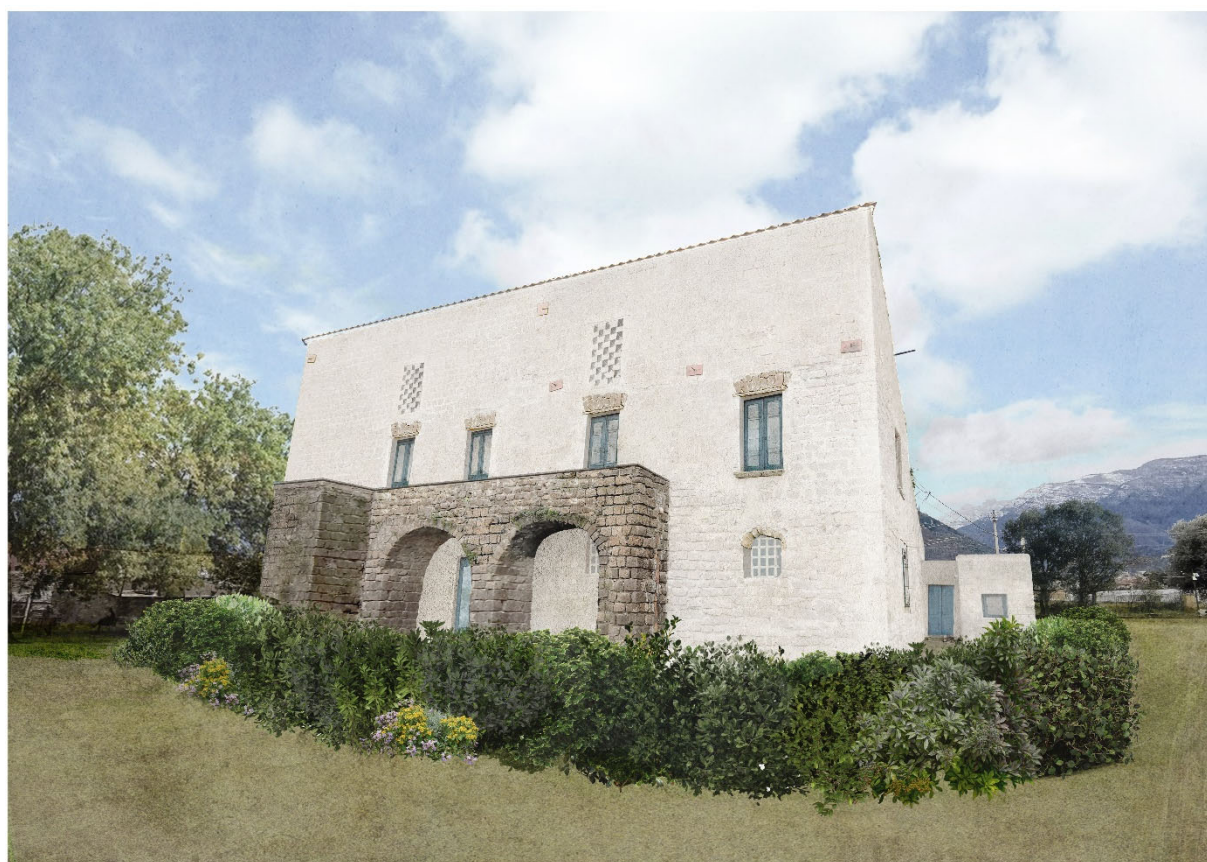
Vista Casale Santaniello – Progetto

Per il trattamento delle superfici esterne, dato lo stato di degrado della muratura (di cui sono evidenti consistenti alterazioni cromatiche, mancanze, riduzione della sezione etc..), a vantaggio della conservazione della stessa, si intende ripristinare gli strati di finitura di intonaco per la quasi totalità della fabbrica.

Alcuni elementi caratterizzanti saranno opportunamente recuperati e lasciati a vista come le grandi arcate poste a sud oltre che le piattabande lignee e i conci degli architravi delle finestre.

Le bucaure riguardanti il sottotetto (probabilmente in origine praticabile e ad uso di fienile) saranno tamponate con un doppio filare di mattoni dove quello più esterno è previsto con una disposizione sfalsata in modo da mantenerne la traccia storica, richiamando una delle tecniche tipiche della tradizione rurale.
