**Oggetto:** Scavo e messa in sicurezza e restauro dell'Insula 10 Regio IX ai fini della riconnessione con il tessuto urbano di Via di Nola.

**Committente:** Parco Archeologico di Pompei

**Impresa:** RTI Società Cooperativa Archeologia - Minerva Restauri Srl (Capogruppo Società Cooperativa Archeologia con sede in Firenze, Via Luigi La Vista, 5. Partita IVA: 03185890484)

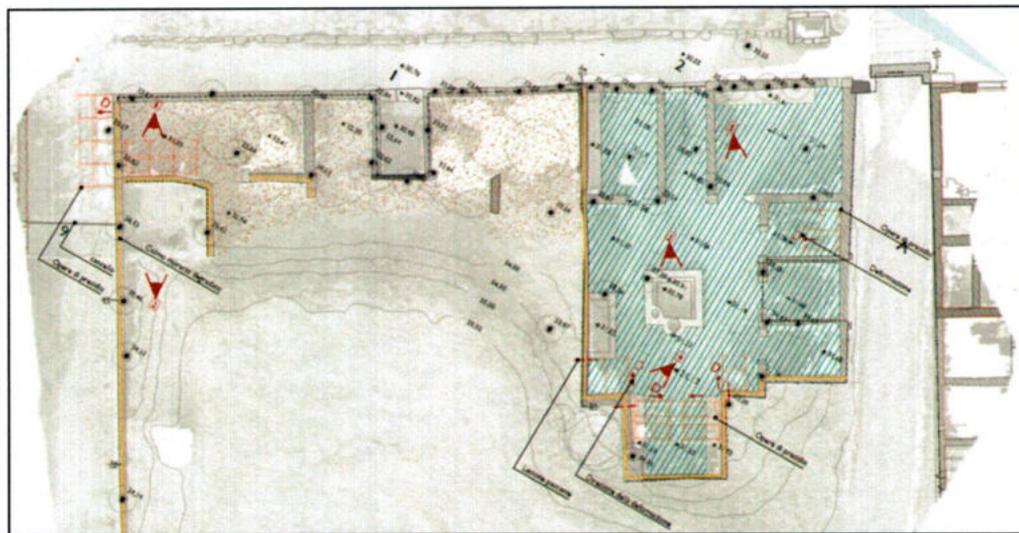
Figura 1: estratto dalla tavola di progetto SF05\_c

1. Completamento dello scavo archeologico degli ambienti parzialmente esplorati su via di Nola;

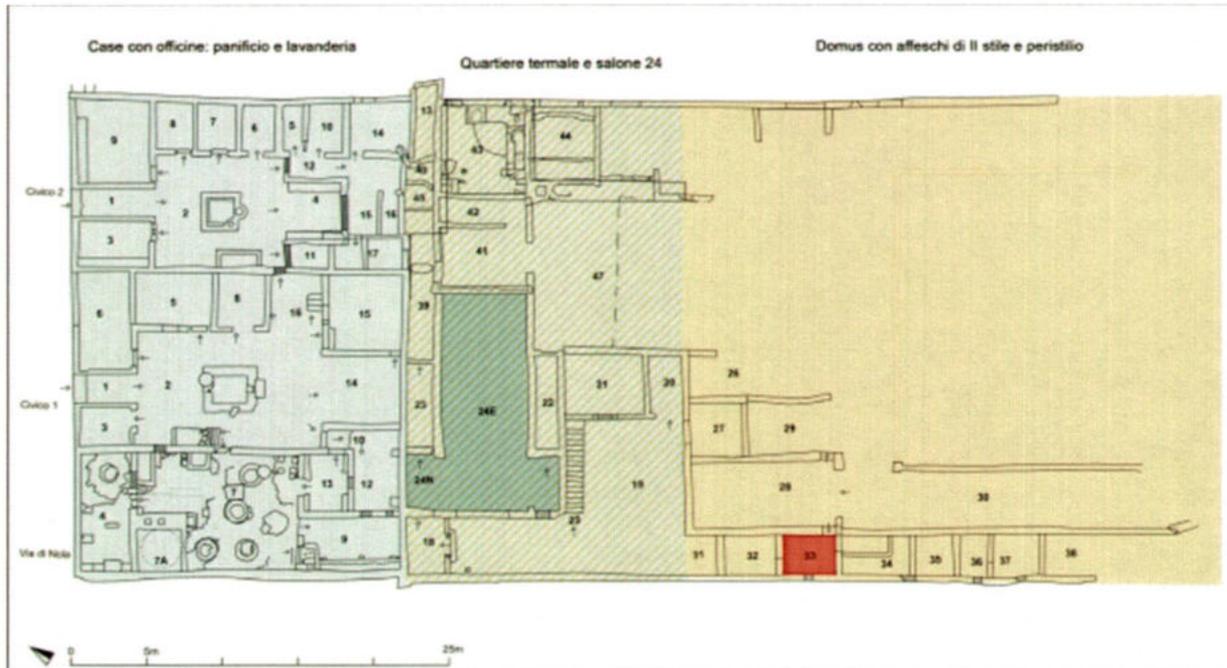
Nel corso dello scavo si è accertato che l'isolato era già stato in parte esplorato in età borbonica, sebbene non vi fosse traccia di tali attività nelle fonti consultate, attraverso lo scavo sia di gallerie sotterranee, ricavate all'interno della stratificazione vulcanica in più ambiti della parte centrale dell'isolato, sia di ampi crateri, antecedenti al 1794-1822. I crateri costituiscono vere e proprie voragini, praticate a cielo aperto in ciascuna delle aree di scavo, dalle forme irregolari tendenti al sub-circolare, che interrompono e forse, in alcuni casi, cancellano la trama dei cunicoli, presumibilmente risalenti allo stesso periodo, ma preesistenti. Relativamente alla composizione degli strati di riempimento di questi ampi invasi, dopo le attività di scavo è risultato altamente probabile che il materiale precedentemente asportato venisse ridepositato in sito. Tale circostanza ha reso necessario il recupero di frammenti e materiali provenienti dai livelli borbonici di colmamento del cratere, che, pur rimescolati, hanno una grande importanza in quanto di ausilio nel ricomporre, l'originario quadro di partenza degli apparati decorativi crollati, almeno per quanto concerne la decorazione pittorica. Inoltre, tale circostanza fornisce un quadro significativo di elementi utili a fare chiarezza sull'incidenza degli scavi borbonici, che hanno verosimilmente interessato ampie zone, ancora incognite, di Pompei. Questa circostanza è resa ancor più complessa dall'eccezionalità degli apparati decorativi rinvenuti. Ciò ha reso necessario effettuare di continuo, in parallelo alle attività di scavo, opere di messa in sicurezza delle strutture precedentemente scavate e attività di ricomposizione del quadro stratigrafico, ridefinendo le aree oggetto di indagine e individuando le provenienze dei materiali rinvenuti in condizione frammentaria.

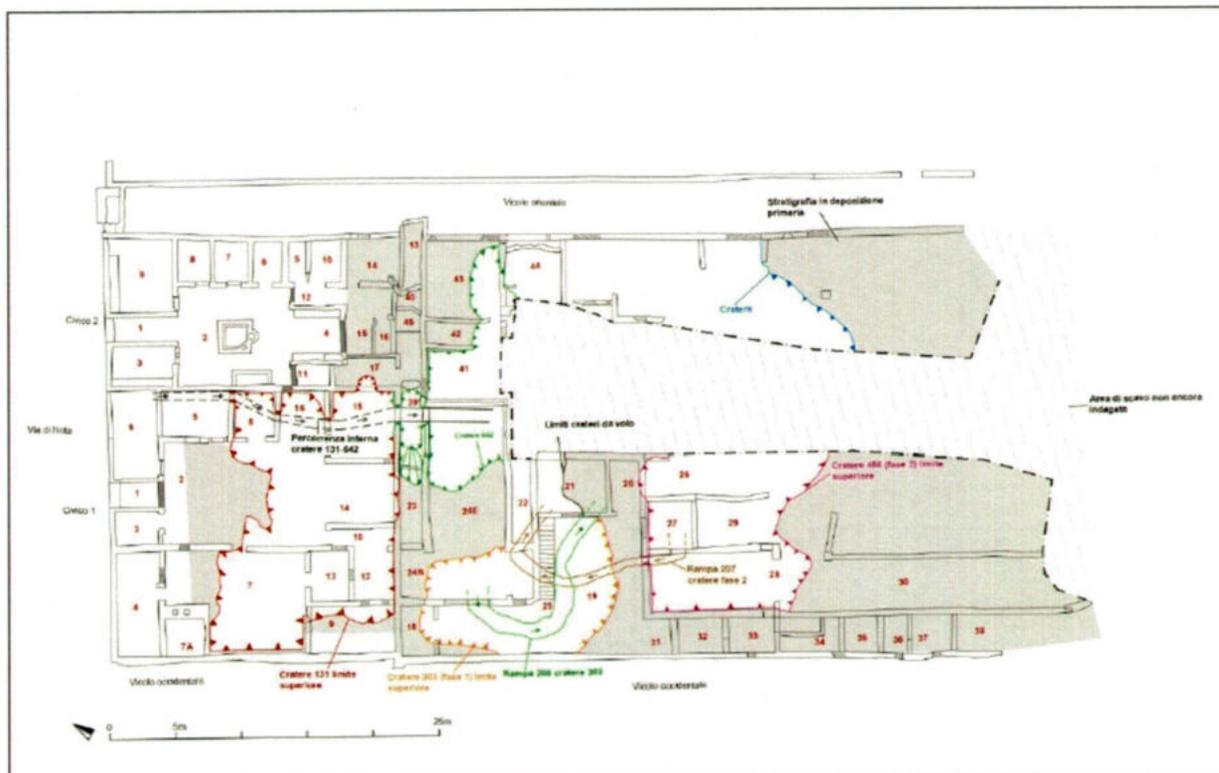
Il versante settentrionale, in affaccio su via di Nola, sin dai primi scavi è apparso caratterizzato da marcati salti di quota, indotti dagli scavi qui eseguiti verso la fine dell'Ottocento che hanno determinato la creazione di fronti di scavo di notevole altezza, con forti salti di quota, soggetti al rischio di processi di crollo e smottamento per effetto degli agenti atmosferici.
